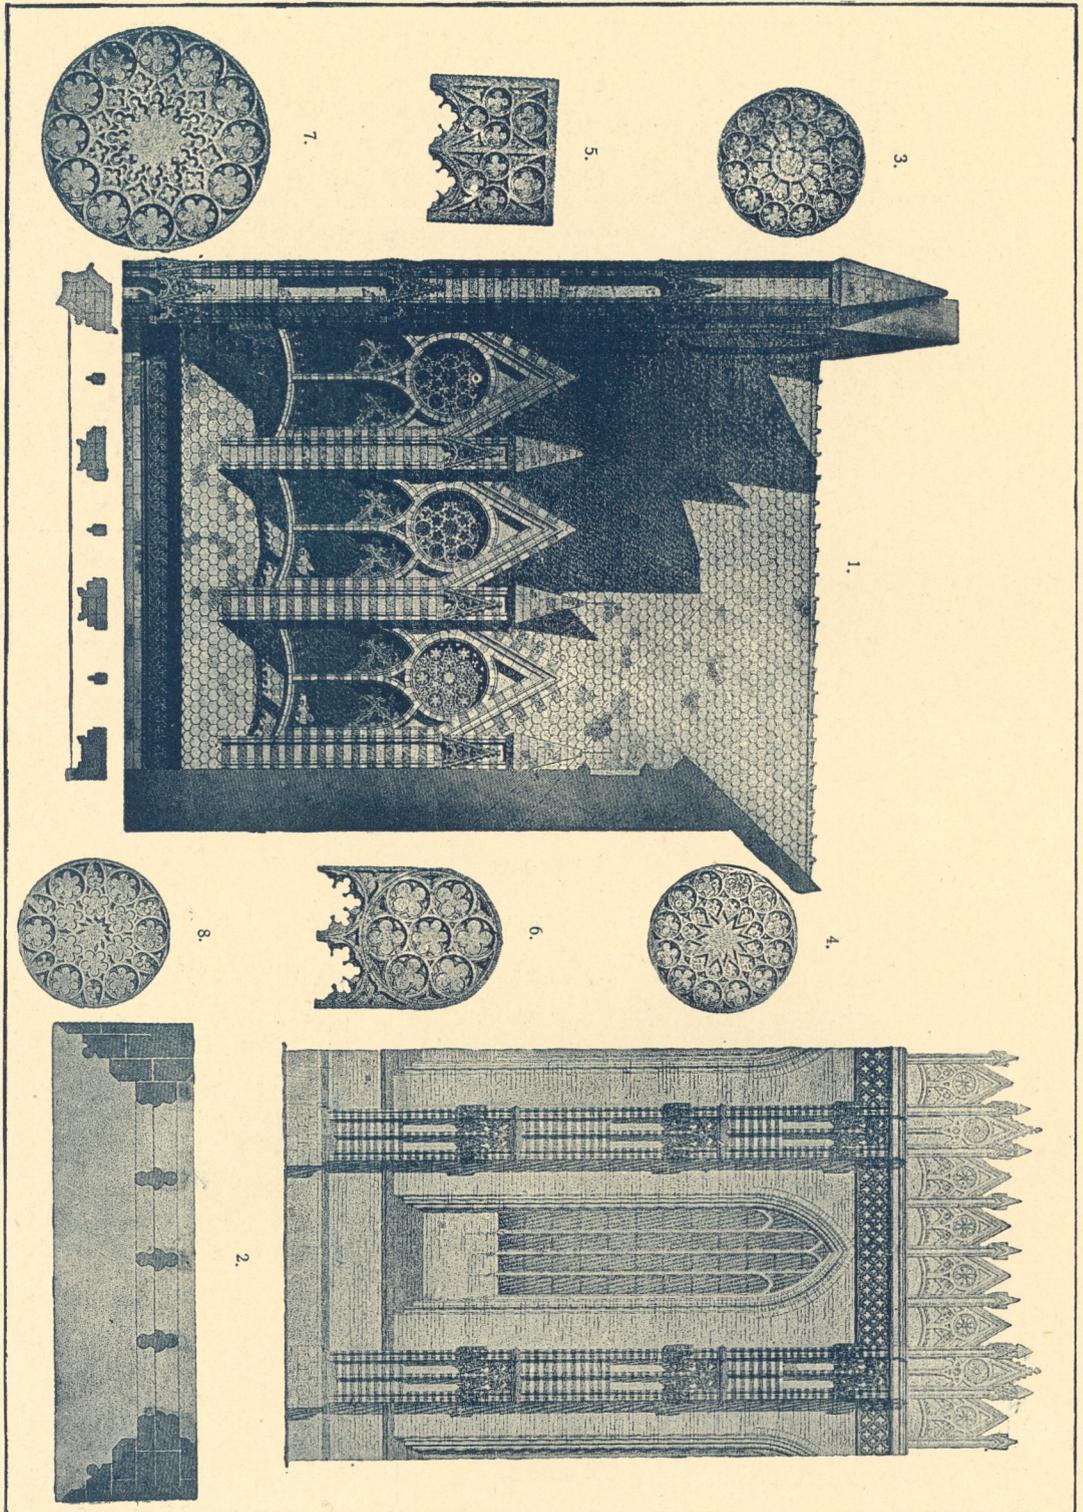
Fig. 86.

Pfarrkirche St. Katharina in Neustadt Brandenburg. 1. Seitenfassade des Nordgiebels. 2. System der Fassaden und Fensterprofile. 3. 4. 5. Vom Südgiebel.
6. 8. Vom Nordgiebel. 7. Seitenfassade vom Nordgiebel.
Nach Adler, Backsteinbauwerke.
