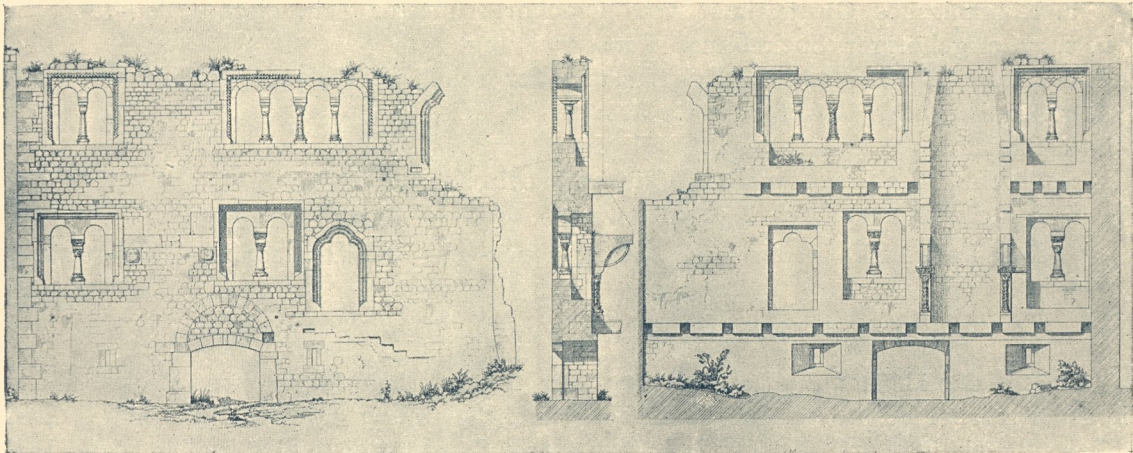
Fig. 235.

Die nördl. Mauer des Rundbogens der Schlossruinen zu Münzenberg.
