Fig. 316 und 316 a.
Die Katharinenkirche
zu Oppenheim Details.

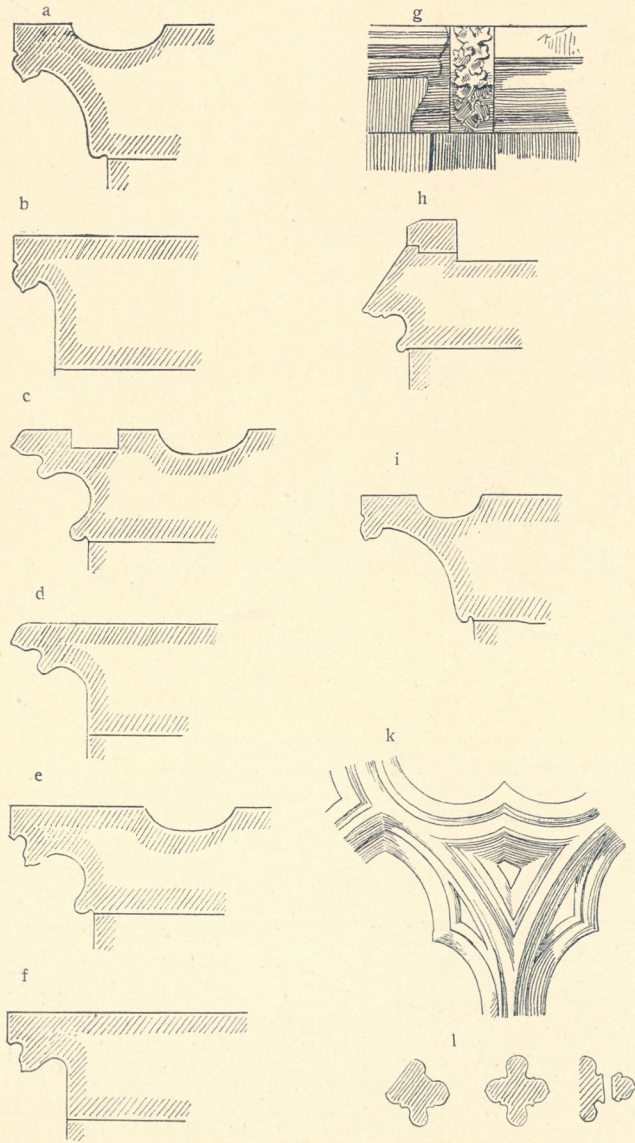
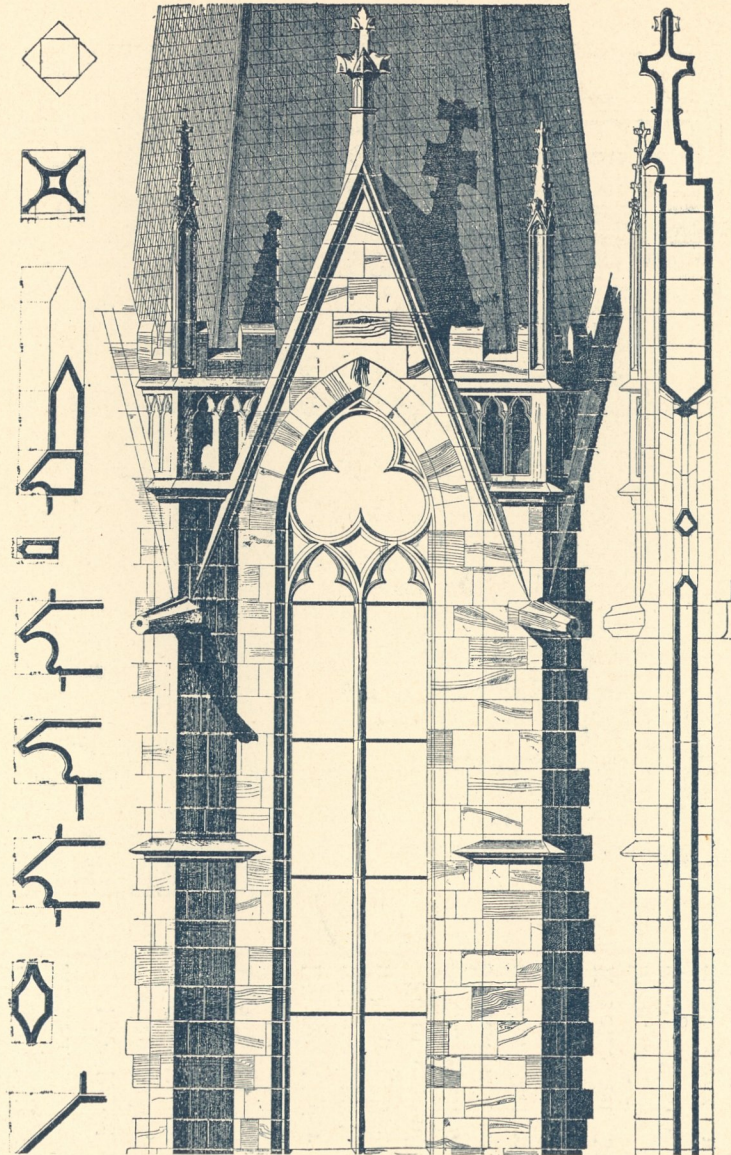
- a) Dachgesims des Ostchores,
- b) Deckgesims der Strebe-
pfeiler am Chore,
- c) Dachgesims des Quer-
schiffes und des östl.
Langschiffjoches,
- d) Deckgesims der Strebe-
pfeiler am Querschiffe,
- e) Dachgesims der drei
westl. Langschiffjochs,
- f) Deckgesims der drei
westl. Strebe-
pfeiler der
nördl. Wand,
- g) Ornamentiertes Tren-
nungsstück zwischen
den Gesimsen der nörd-
lichen Langschiffwand,
- h) Dachgesims der süd-
lichen Langschiffwand,
- i) Dachgesims der Chor-
kapellen,
- k) Masswerkstück, in die
grossen Nischen des
Ostchores und Chor-
kapellen gehörig,
- l) Profile zum Mass-
werkstück,
