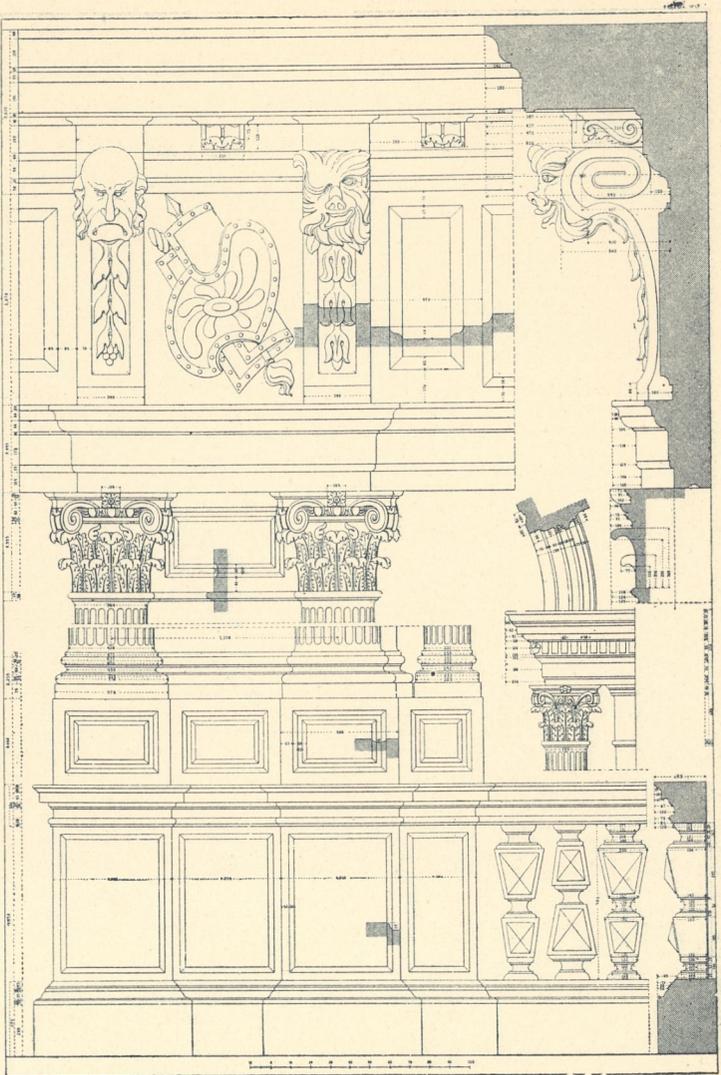
Fig. 373.
Palazzo Pesaro in Venedig.
Details vom 2. Obergeschoss (n. Raschdorff, Venedig, Taf. 93.)

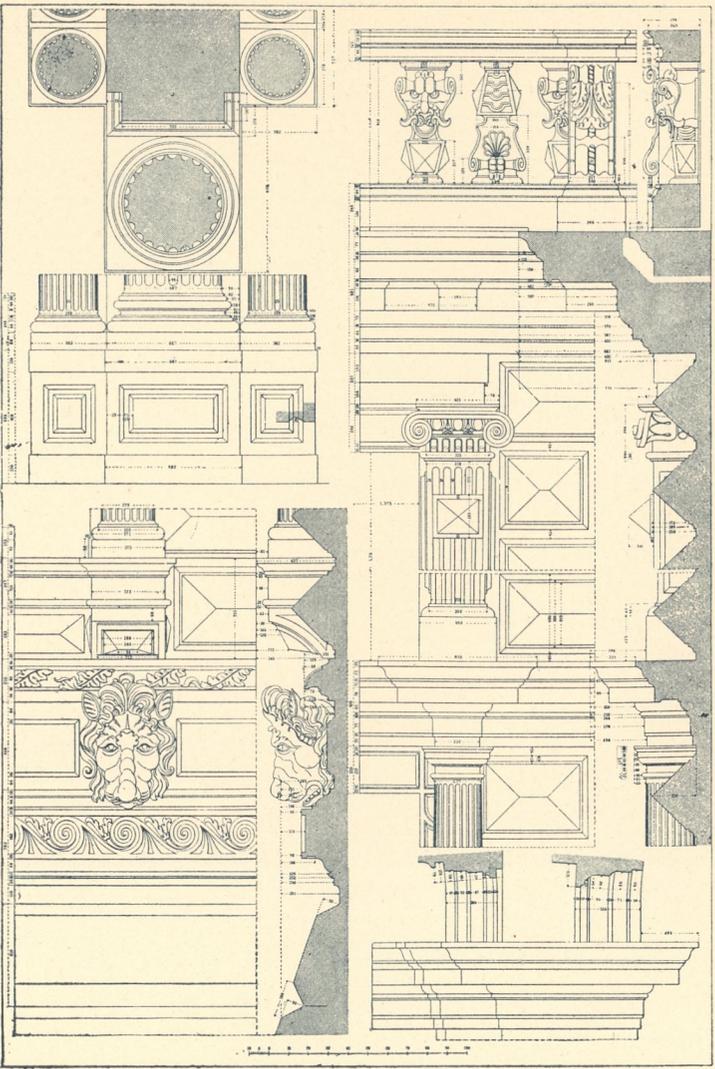
Fig. 372.
Palazzo Pesaro in Venedig.
Details vom Erd- und Zwischengeschoss (n. Raschdorff, Venedig, Taf. 92).
