Abb. 132 Hallein, Leprosenhauskapelle von SO. (S. 140).

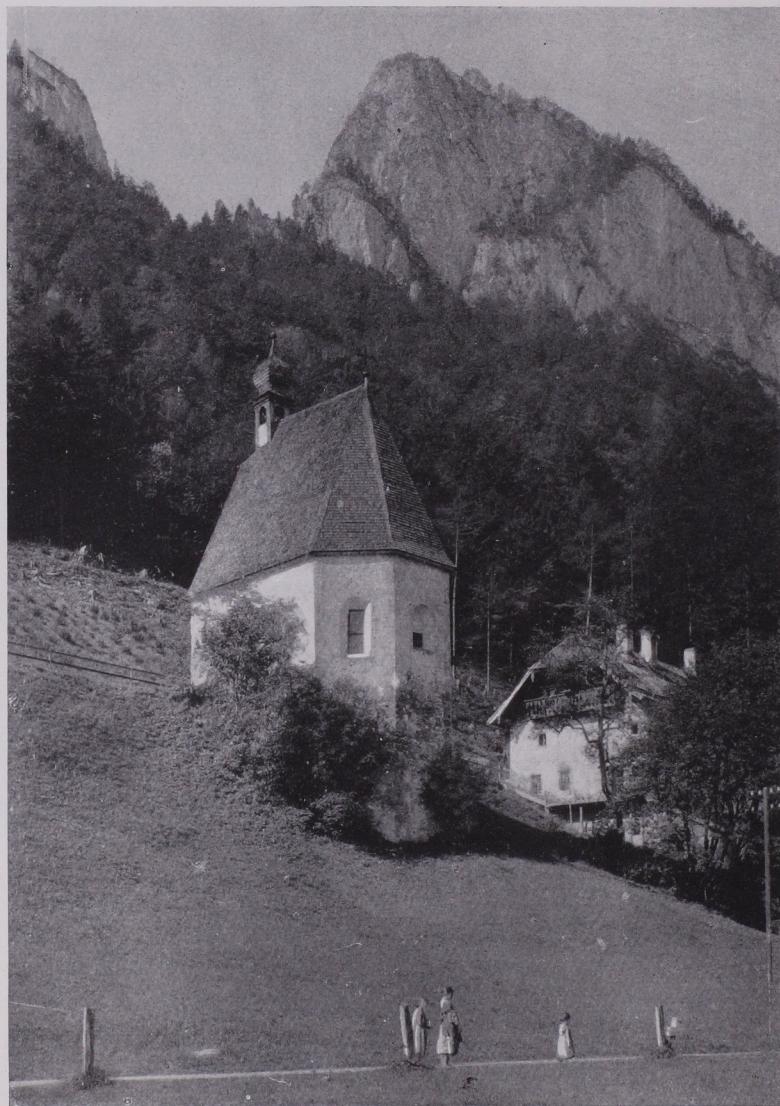
L a g e: Südöstlich von der Brauerei Kaltenhausen an der Halleiner Straße, die um einen Meter höher liegt als das Niveau des Kapellenfußbodens. Die Kapelle ist am Abhang erbaut, weshalb die Chorseite fast doppelt so hoch ist als die Frontseite. (Abb. 132.)

C h a r a k t e r i s t i k: Hübsche einschiffige gotische Kapelle mit dreiseitigem Abschluß und hölzernem Glockentürmchen. Schönes spätgotisches Netzgewölbe. Tonnengewölbte Krypta. (Abb. 133.) Seit einigen Jahrzehnten ist die Kirche ihrer Einrichtung beraubt und gesperrt. Sie leidet besonders durch das von der höher gelegenen Straße durch die Kirchentür einfließende Regenwasser, weshalb diese 1914 durch eine kleine Betonmauer geschützt wurde.
