Abb. 134 Hallein, Leprosenhauskapelle von SW.
(S. 141).

Abb. 133 Hallein, Leprosenhauskapelle, Grundriß und Aufriß 1:200
(S. 141).

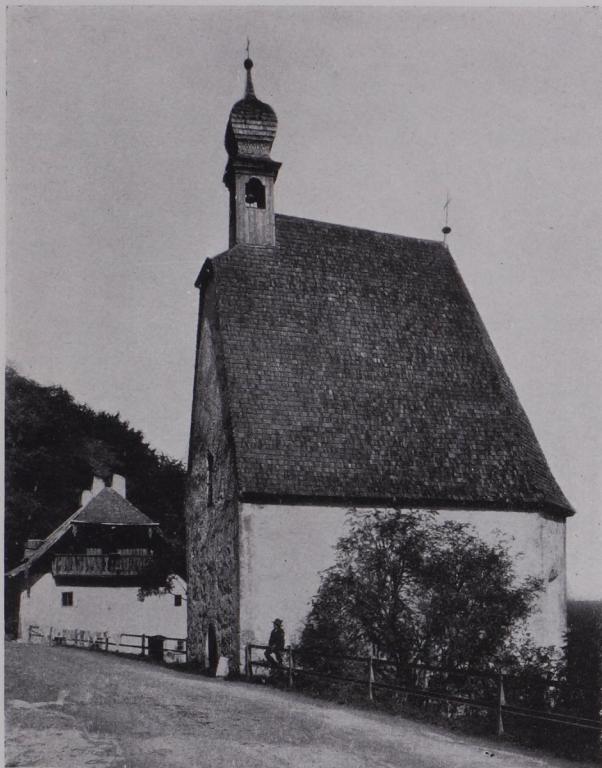
Äußeres: Das Kirchlein ist nach NO. orientiert. Bruchstein, verputzt. SW. An der Straßenseite hohe Dreiecksgiebelfront mit abgekappter Spitze. Spitzbogige gotische Tür in abgeschrägter Konglomeratrahmung. Die Schwelle liegt beträchtlich unter dem Straßenniveau. Oben flachbogige Bodenfenster. — Im NW. unten eine rechteckige Öffnung, durch welche man in den kryptaartigen Unterrau um der Kapelle kommt, der mit einer aus Ziegeln solid gewölbten, teilweise noch verputzten rundbogigen Längstonne eingewölbt ist. Darüber ein vergittertes oblonges Rechteckfenster in flachbogiger Nische. In den beiden Schrägs Seiten des Chorschusses je ein rundbogiges Fenster, später zu Rechteckfenstern adaptiert. Das kürzere Mittelfenster ist bis auf eine kleine Rechtecköffnung zugemauert. Die Südostseite ist fensterlos. — Mit Ausnahme der Frontseite umlaufendes gekehltes Abschlußgesims aus Konglomerat. Hohes steiles Schindelsatteldach, über dem Abschluß abgewalmt. — Über dem abgekappten Westgiebel ein hölzernes Glockentürmchen mit Schindelzwiebelhelm, Blechknauf und Kreuz. Knauf und Kreuz auch über der Firstspitze im NO. (Abb. 132, 134.)

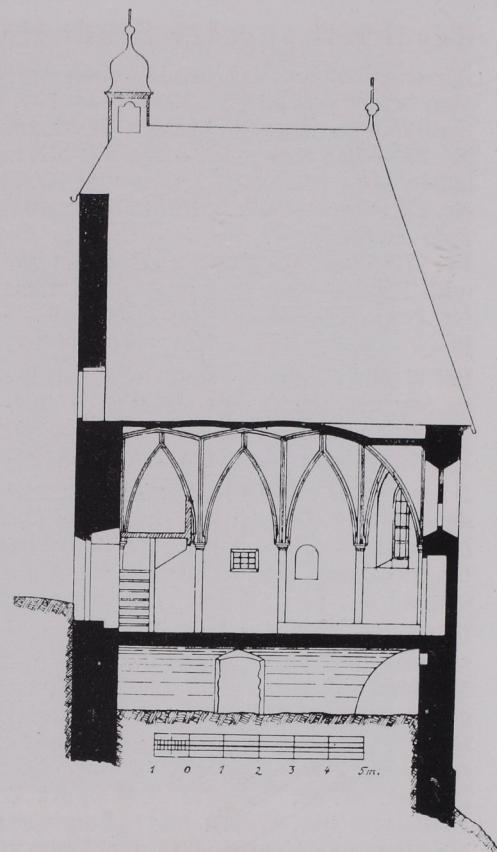
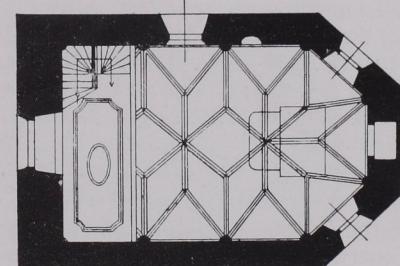
Innernes: Schön gegliederter, einheitlicher gotischer Innenraum. Fußboden aus roten Marmorplatten. Wände und Gewölbe gelb gefärbelt. Schönes spätgotisches Netzgewölbe mit neun spitzbogigen Stichkappen. Die beiderseits gekehlten und abgeschrägten Rippen sitzen auf den profilierten Ringkapitälern von halbrunden Wandsäulen auf, die auf einem umlaufenden niedrigen Sockel stehen. Rippen und Wandsäulen bestehen teils aus rotem Marmor, teils aus Konglomerat, sind aber dick übertüncht. Im O. eingebauter rechteckiger Wandschrank, darüber vermauertes Spitzbogenfenster. Ins westlichste Joch ist eine durch eine Holzstiege zugängliche Empore (Holz mit Stucküberzug) eingezogen, mit flachem Boden und gerader Brüstung, die mit einfachen stuckierten Bandornamenten verziert ist. Vom Altar steht nur mehr die gemauerte Mensa mit großer rotmarmorer Deckplatte. Von der Einrichtung sind nur noch zehn Kirchenbänke aus Eichenholz vorhanden, deren geschwungene Wangen mit geschnitzten Akanthusranken verziert sind (um 1700). Neben der Tür ist eine oktagonale Weihwasserschale aus rotem Marmor (XV. Jh.) eingemauert.
