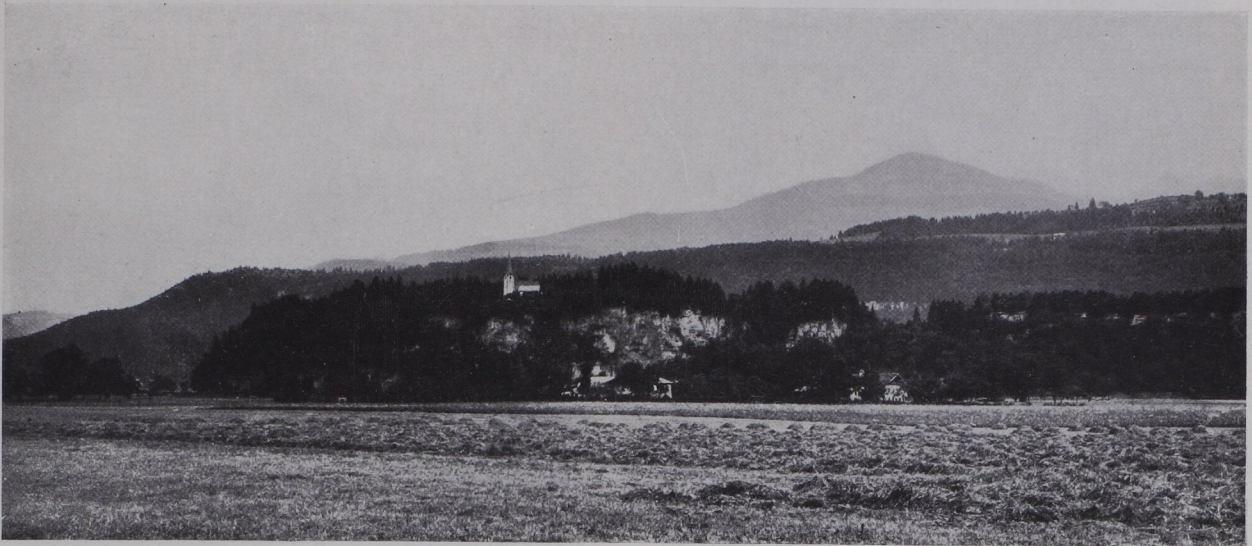
Abb. 177 Georgenberg, Gesamtansicht von SW. (S. 185).

Lage: Auf dem höchsten Punkt des Georgenberges, eines langgestreckten Konglomerathügels (2 km nordöstlich von Kuchl), der die Talsohle um 60 m überragt, auf einer Wiese im Walde. In der Nähe eine Meierei. (Abb. 177.)
