Abb. 257 Torren, Filialkirche St. Nikolaus, Inneres gegen O. (Chor) (S. 256).

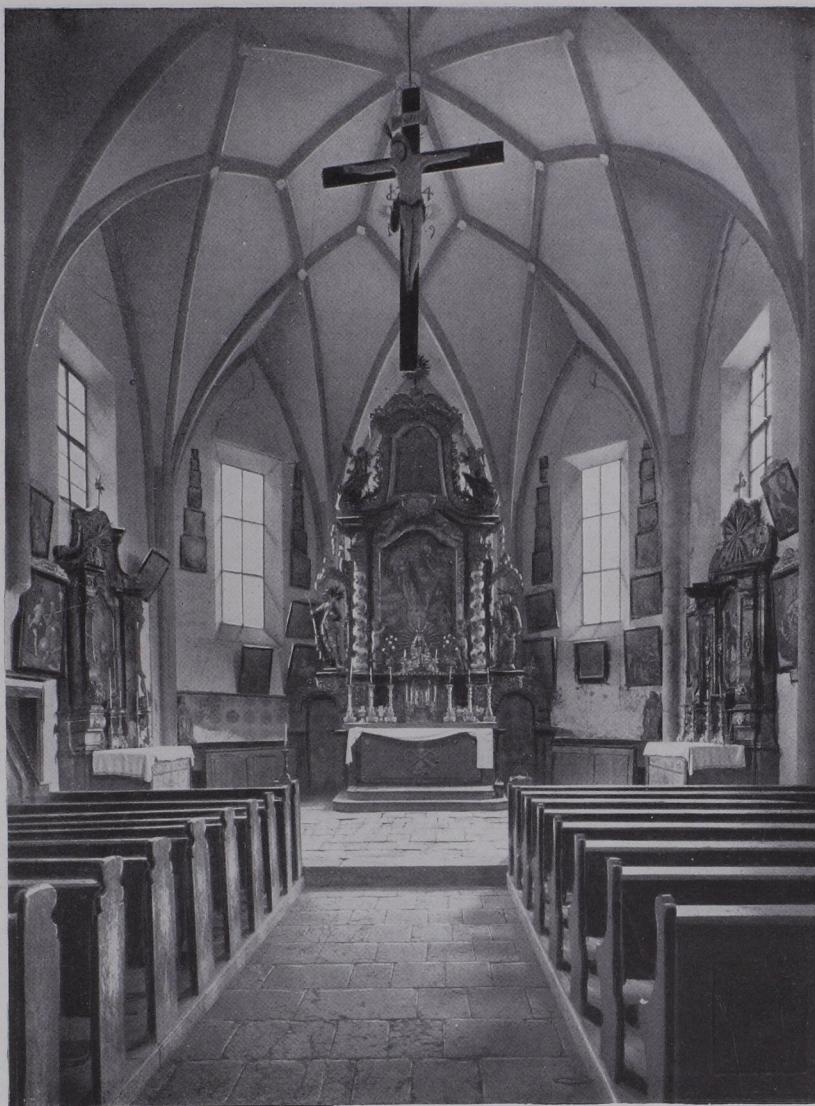
zweigten Netzgewölbes einschneiden. Über der Sakristeitür und in den beiden Ostecken sind die Träger unten abgeschnitten. Im Chor kunstvoll durchbrochener achteckiger Rankenschlußstein, wohl aus Steinguß geschnitten. Außerdem elf kleine Wappensilde. In einem Gewölbefelde die gemalten Jahreszahlen 1515, 1629, 1724 (Renovierungen). Am Ansatz des Südbogens gewundenes leeres Schriftband aus Steinguß, darüber Steinmetzzeichen.

Am Ansatz des Nordbogens leeres Wappenschild (Steinguß). Unter der Empore im W. spitzbogige Tür in flachbogiger Nische, darüber steingerahmte Turmtür in flachbogiger Nische und Rundfenster mit abgeschrägter Steinleibung, mit hölzerinem Zifferblatt. Im N. zwei rechteckige Türen.
