# **SCHLOSS OBERTRIXEN**

## **DIPLOMARBEIT**

zur Erlangung des akademischen Grades  
einer Diplom-Ingenieurin  
Studienrichtung Architektur

Karin Pichler

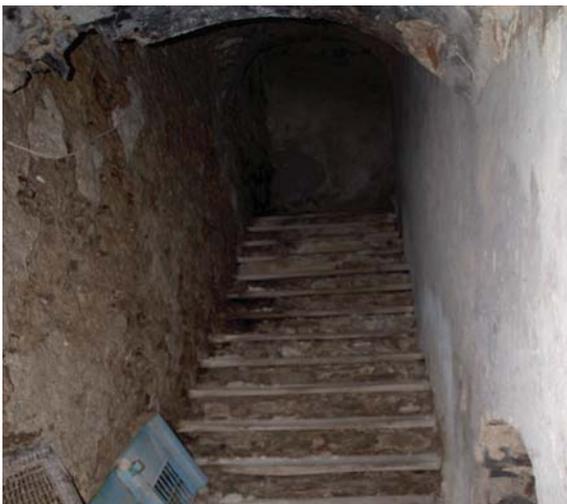
Abb. 192: Schmale Holzterpe in das Obergeschoß, 01 Raum

**01** Vom Vorraum aus führt eine auffällige, schmale Holzstiege in das obere Stockwerk. Die Decke ist stellenweise gewölbt. Die Treppe an sich ist aus Bruchsteinmauerwerk, mit Trittflächen aus Holzbrettern. Das Benützen dieser Erschließung ist äußerst gefährlich.

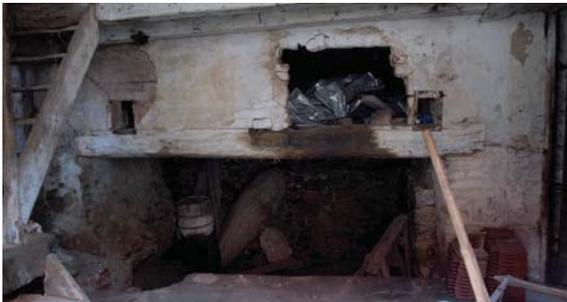
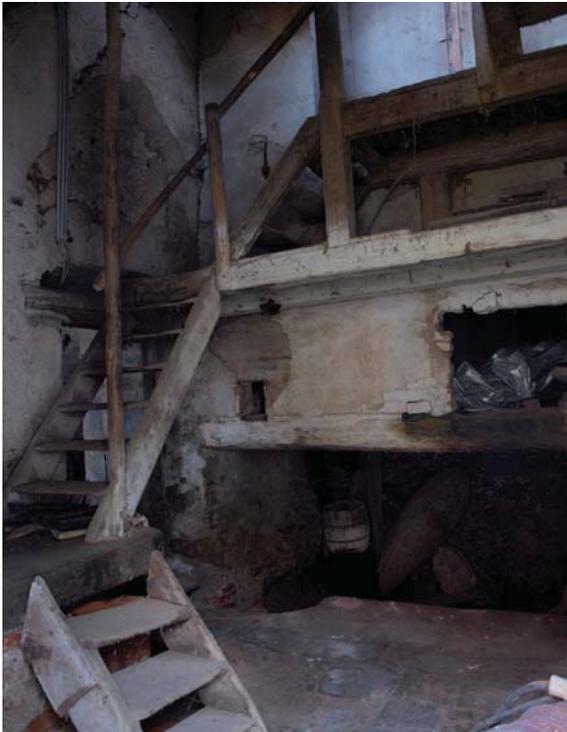
Abb. 197: Ehemaliger Dörrraum, Raum 06

**06** Nebenan liegt, mit der „Brennerei“ verbunden, ein „Dörr-Raum“, in welchen man auch durch ein zweiflügeliges Tor direkt vom Schloßhof aus gelangen kann. Hier befindet sich auch eine sehr desolate Treppenkonstruktion aus Holz in das obere Geschoss.

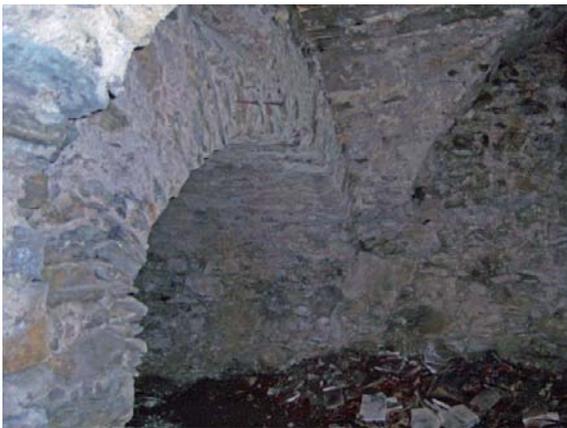
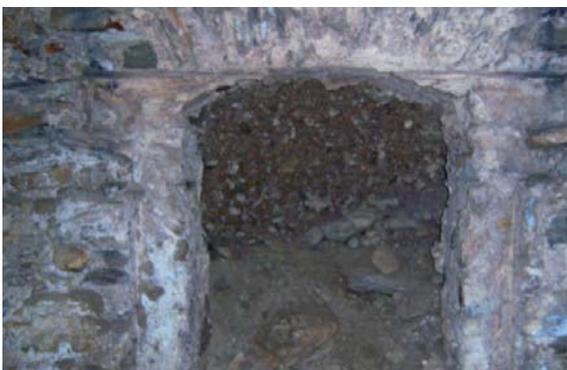
Abb. 206: Treppe zum Keller, Raum 01

**01** Ebenerdig direkt vom Schloßhof aus führt eine absperrbare Stiege mit Ziegelstufen in einen ziemlich großen, gewölbten Keller. Von der Stiege ist leider nicht mehr viel übrig, die Stufen sind fast nicht mehr erkennbar und stark verfallen. Die Mauern sind sehr durchfeuchtet und es gibt auch keine Luftzufuhr über ein Fenster. Die Decken sind ebenfalls in einem Kreuzgewölbe errichtet worden. Auffällig ist auch ein völlig verschütteter Zugang, welcher vermuten läßt, daß es rückwärtig Richtung Hang einen Zugang bzw. Durchgang gegeben haben muß (Verbindung zur Burg). An derselben rückwärtigen Mauer befindet sich auch ein kleines vergittertes Fenster – die Frage stellt sich, ob es dahinter noch einen weiteren Kellerbereich, einen Verbindungsweg oder sogar einen ebenerdigen Kellereingang gegeben hat.

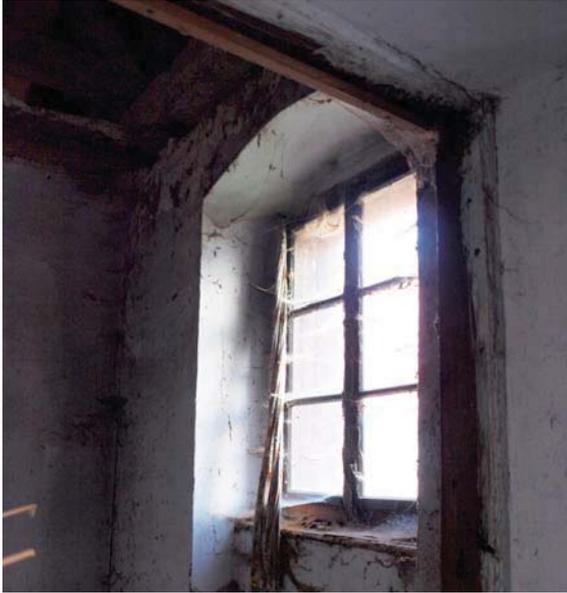
Abb. 226: Zimmer mit eingestürzter Decke, Raum 07

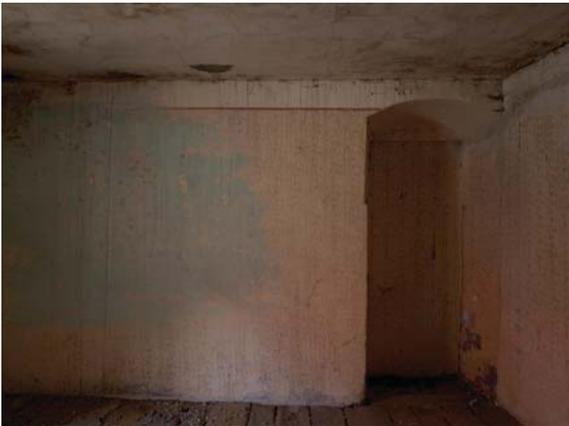
Abb. 239: Zugemauerter Durchgang mit Rundbogen, Raum 15

**15** Dieses letzte Zimmer im Obergeschoss verfügt über Bretterfußboden, ein Fenster im Osten und einen nachträglich zugemauerten Durchgang mit Rundbogen zu der Wohnung im anderen Teil dieses Schloßtraktes.

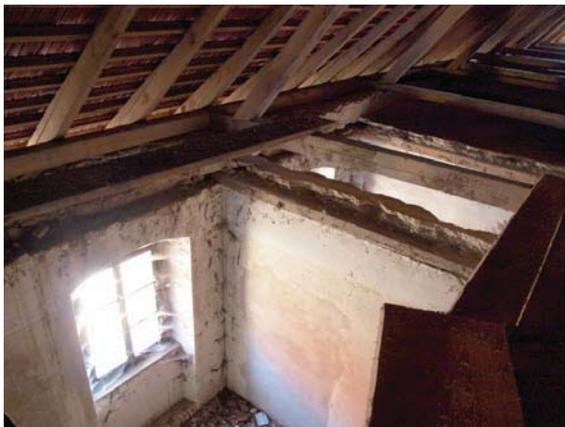
Abb. 246: Dachboden, eingestürzte Decke

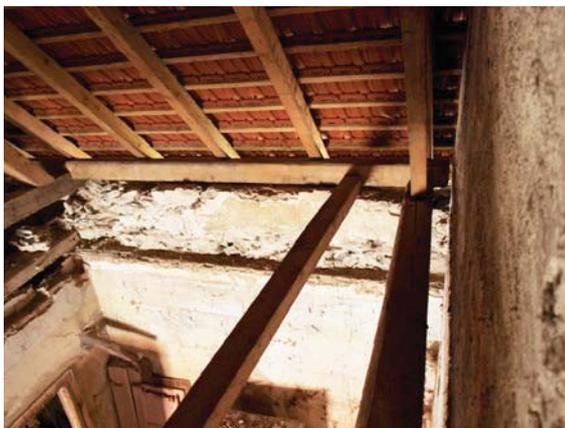
Abb. 247: Dachboden, eingestürzte Decke

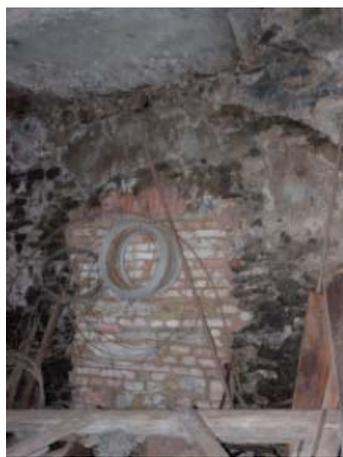
Abb. 276:  
Bruchsteinmauer mit  
Ziegelausbesserungen,  
Raum 04

Die massiven Wände im Westtrakt sind zum überwiegenden Teil aus Bruchsteinmauerwerk, da das Geschoss an der Rückseite im Westen an den Berghang anliegt, sind die Mauern komplett durchfeuchtet und bilden Schimmel. Einige desolate Stellen wurden mit Ziegelsteinen nachträglich und heute gut sichtbar ausgebessert. Die Wand zwischen den Räumen E und F muß aufgrund ihrer geringen Stärke nachträglich aufgemauert worden sein. Auffälliger dagegen ist die Wand zwischen den Räumen H und I – sie besteht ganz deutlich zu erkennen aus verputzten Ziegelsteinen, eindeutig nachträglich errichtet um den Raum abzutheilen. Mittlerweile ist dieses Wandstück und auch das darin eingebaute Tor in sehr schlechtem Zustand.

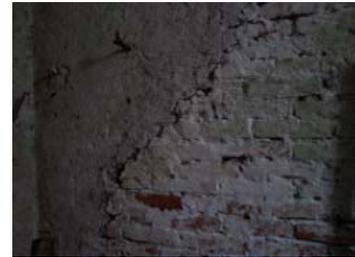
Abb. 278: Aufmauerung mit  
Ziegelausbesserungen, Raum 07

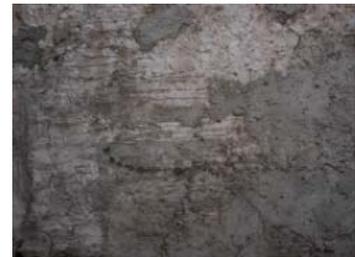
Abb. 280: verputzte und  
ausgebesserte Mauer, Raum 09

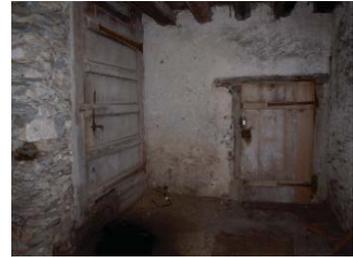
Abb. 308: verputztes MW, Spuren von Lagergut, Holzstützen, Raum 11

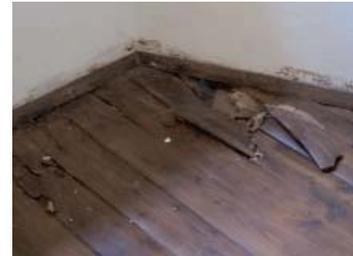
Die meisten Schäden wurden und werden durch die Feuchtigkeit erzeugt, die im Mauerwerk hochsteigt. So kommt es zu feuchten Wänden im Erdgeschoss. Dadurch, dass es keine horizontale Abdichtung zwischen Fussbodenaufbau und Erdreich gibt beginnt der Boden zu morschen.

Abb. 383: Wasserschaden,  
Raum 02

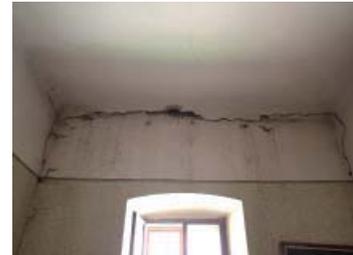
Im Obergeschoss werden die meisten Schäden von den absitzenden Decken erzeugt, teilweise werden diese auch schon mit verschiedensten Unterstüzungen gehalten. Unter anderem wurden die Mängel auch lange Zeit durch ein undichtes Dach verursacht. Im Zimmer HG\_OG\_D gehen die Tapeten altersbedingt von den Wänden ab.

Abb. 385: Setzungsrisse,  
Raum 14

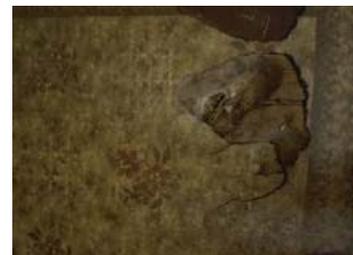
Abb. 387: Fußboden, Gang im OG

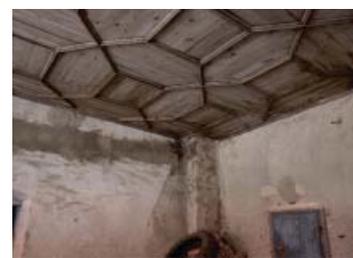
Abb. 401: ausgebesserter Setzungsriß über gesamte Wand, Raum 01

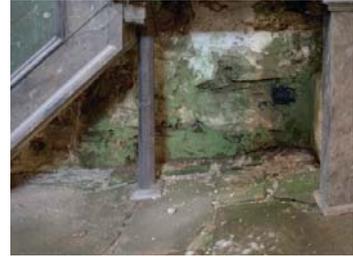
Die meisten Schäden durch eingedrungene Feuchtigkeit sind an der Westwand entstanden, da diese ca. zwei Meter an der Außenseite mit Erde verschüttet ist. Bei der Nordwand sieht dies ähnlich aus, nur das hier anzunehmen ist dass das direkte Anschließen der Erde an das Mauerwerk geplant war. So haben die Wände angefangen zu schimmeln, und das Holz zu morschen. Alle Möbel aus Holz sind unter anderem so stark vom Holzwurm befallen, das es nicht mehr möglich ist diese zu restaurieren. Davon betroffen sind, der Chor, der Haupt- und Seitenaltar, die Sitzbänke an der linken Seite und an der Rückseite, der Beichtstuhl, die Kanzel und verschiedenste Bilder. Teilweise wurden die Statuen und Bilder abgebaut und ins Schloss gebracht.

Abb. 410: Feuchte Wand, Kirchenraum
