SCHLOSS OBERTRIXEN

Tapetenwechsel

DIPLOMARBEIT

Technische Universität Graz
Erzherzog-Johann-Universität

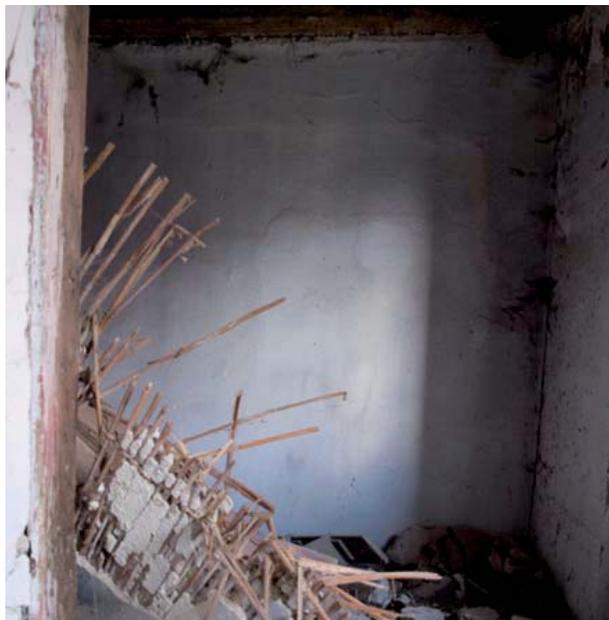
07 Mit dieser Küche verbunden ist ein kleines Zimmer mit einem Fenster zum Schloßhof, mit Stuckaturdecke, Bretterfußboden und kleinem Ofen. Leider stürzte die Decke bereits ein und ein Betreten dieses Zimmers ist äußerst riskant.

Abb. 226: Zimmer mit eingestürzter Decke, Raum 07

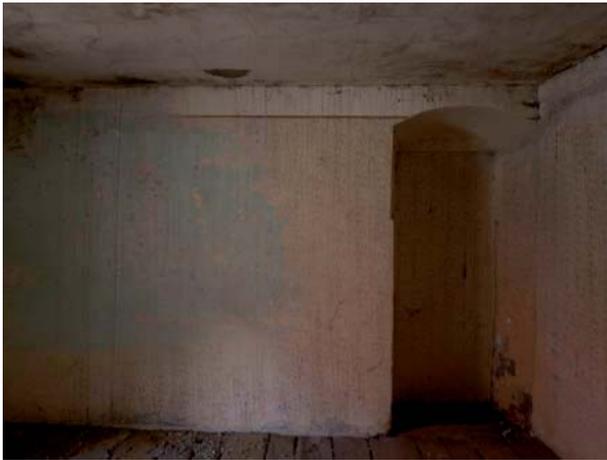
Abb. 239: Zugemauerter Durchgang mit Rundbogen, Raum 15

15 Dieses letzte Zimmer im Obergeschoss verfügt über Bretterfußboden, ein Fenster im Osten und einen nachträglich zugemauerten Durchgang mit Rundbogen zu der Wohnung im anderen Teil dieses Schloßtraktes.

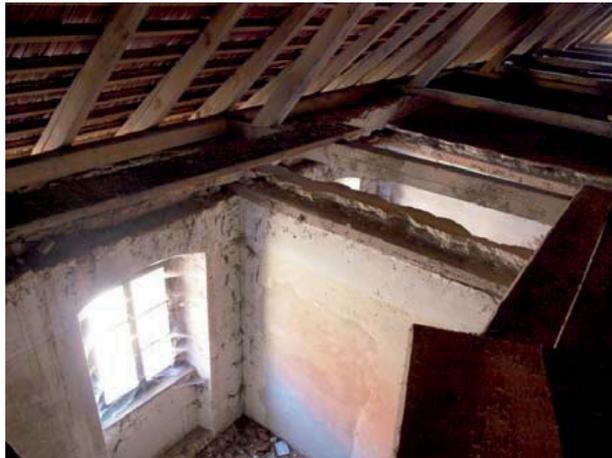
Abb. 246: Dachboden, eingestürzte Decke

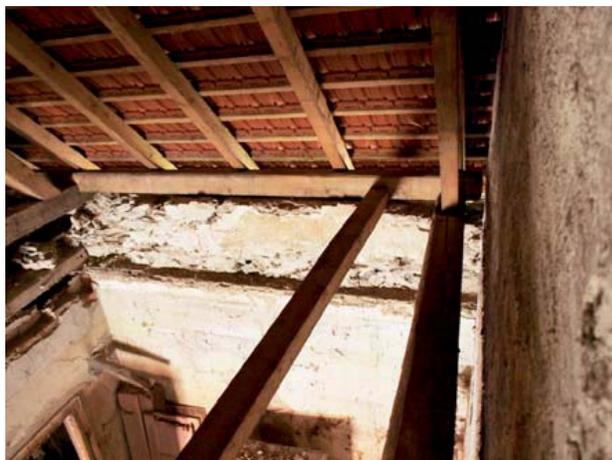
Abb. 247: Dachboden, eingestürzte Decke

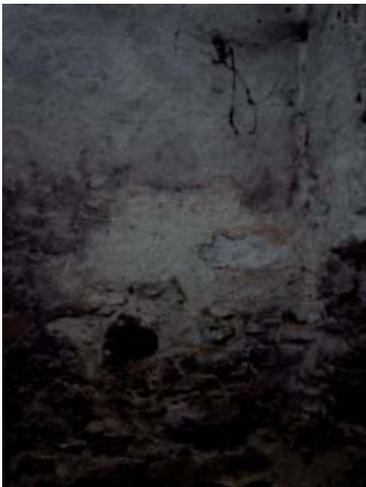
Abb. 275:
Bruchsteinmauer, Raum 04

Die massiven Wände im Westtrakt sind zum überwiegenden Teil aus Bruchsteinmauerwerk, da das Geschoss an der Rückseite im Westen an den Berghang anliegt, sind die Mauern komplett durchfeuchtet und bilden Schimmel. Einige desolate Stellen wurden mit Ziegelsteinen nachträglich und heute gut sichtbar ausgebessert. Die Wand zwischen den Räumen E und F muß aufgrund ihrer geringen Stärke nachträglich aufgemauert worden sein. Auffälliger dagegen ist die Wand zwischen den Räumen H und I – sie besteht ganz deutlich zu erkennen aus verputzten Ziegelsteinen, eindeutig nachträglich errichtet um den Raum abzutheilen. Mittlerweile ist dieses Wandstück und auch das darin eingebaute Tor in sehr schlechtem Zustand.

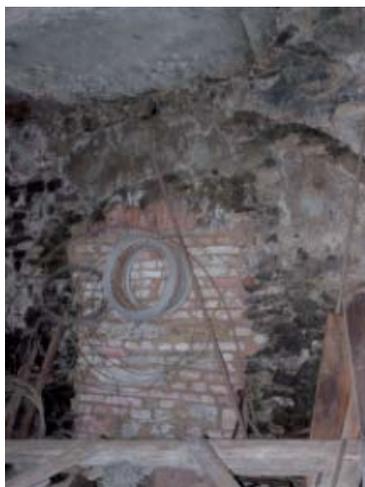
Abb. 276:
Bruchsteinmauer mit
Ziegelausbesserungen,
Raum 04

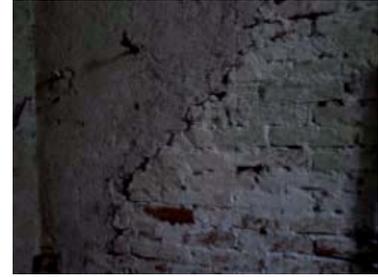
Abb. 278: Aufmauerung mit
Ziegelausbesserungen, Raum 07

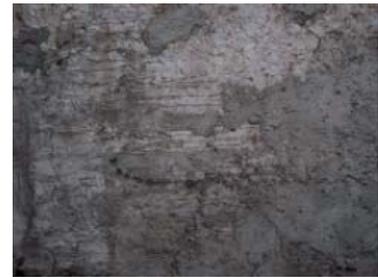
Abb. 280: verputzte und
ausgebesserte Mauer, Raum 09

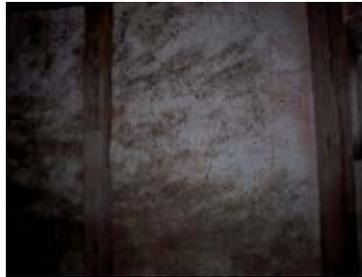
Abb. 308: verputztes MW, Spuren von Lagergut, Holzstützen, Raum 11

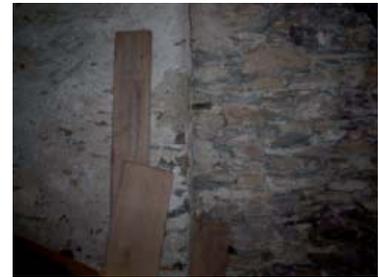
Abb. 309: Bruchstein-MW, links verputzt, rechts freigelegt, Ausgang zu Raum 10

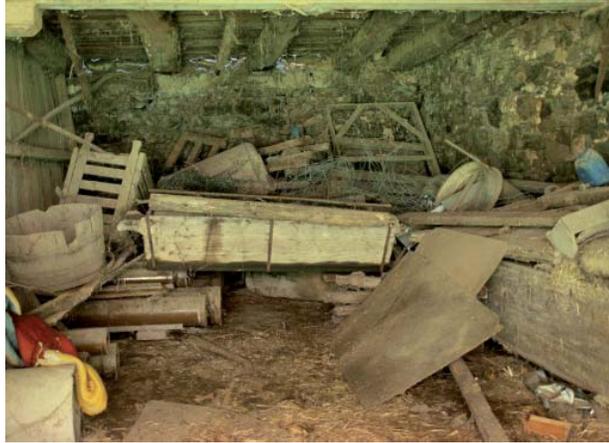
Abb. 333: Holzlager, Raum 01

01 Betritt man das Gebäude im Norden, befindet man sich im Holzlager, welches im Westen und Norden große Öffnungen hat. Die rückwärtige Mauer, die Mauerpfeiler und die Mauer am Stallgebäude sind aus Bruchsteinmauerwerk gefertigt. In diesem Bereich befindet sich nur ein Erdboden.

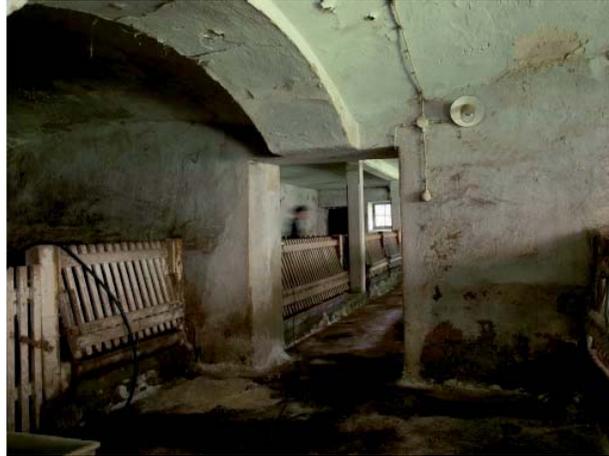
Abb. 341: Stall, Raum 04

04 Zurück in der Futterküche, nimmt man die Tür Richtung Süden und gelangt in den kleineren Teil des eigentlichen Stalls. Ein massiger Mauerpfeiler stützt hier mittig im Raum das Gewölbe. Hier finden sich noch die Einbauten von Tierbuchten und eine Öffnung zur Sickergrube im Betonboden.

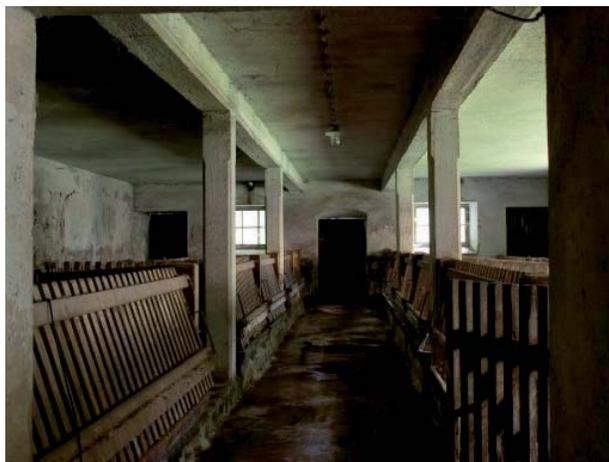
05 Vom kleineren Stall gelangt man durch die Maueröffnung in den großen Stallbereich. Eine Massivdecke wird hier durch vier Beton-Stützen getragen. Sechs einfache Stallfenster bringen Tageslicht in den großen Raum. Die Wand im Süden enthält die drei Türen ins Freie. Auch hier sind die 12 Tierbuchten noch eingebaut und eine Öffnung zur Sickergrube befindet sich im Betonboden.

Abb. 339: Stall mit 12 Tierboxen/Einbauten, Raum 05

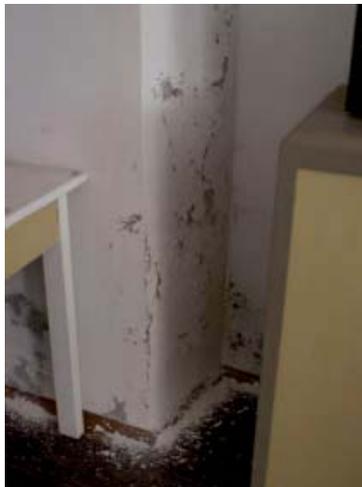
Die meisten Schäden wurden und werden durch die Feuchtigkeit erzeugt, die im Mauerwerk hochsteigt. So kommt es zu feuchten Wänden im Erdgeschoss. Dadurch, dass es keine horizontale Abdichtung zwischen Fussbodenaufbau und Erdreich gibt beginnt der Boden zu morschen.

Abb. 380: Wasserschaden,
Raum 03

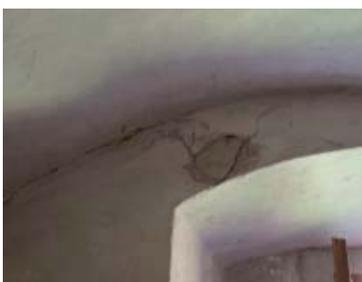
Abb. 382: Riss, Raum 05

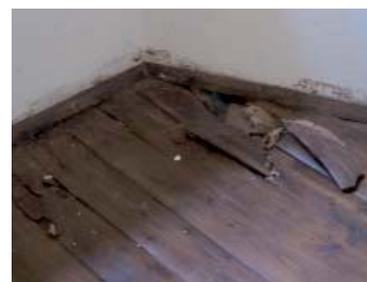
Abb. 383: Wasserschaden,
Raum 02

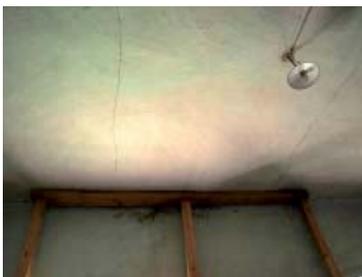
Im Obergeschoss werden die meisten Schäden von den absitzenden Decken erzeugt, teilweise werden diese auch schon mit verschiedensten Unterstützungen gehalten. Unter anderem wurden die Mängel auch lange Zeit durch ein undichtes Dach verursacht. Im Zimmer HG_OG_D gehen die Tapeten altersbedingt von den Wänden ab.

Abb. 384: Setzungsrisse,
Raum 17

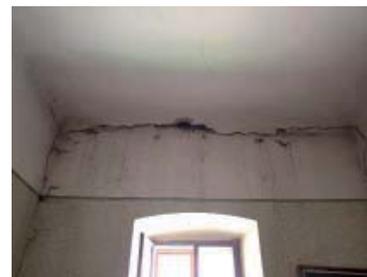
Abb. 385: Setzungsrisse,
Raum 14

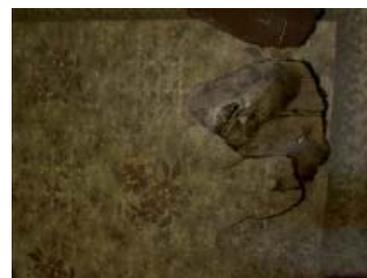
Abb. 387: Fußboden, Gang im OG

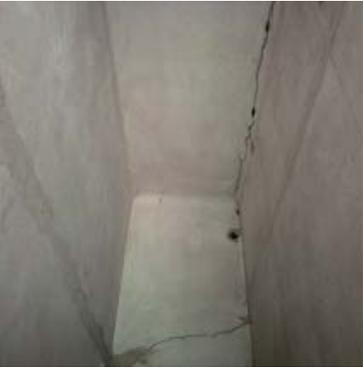
Abb. 389: Setzungsrisse, Wasserschaden, Raum 18

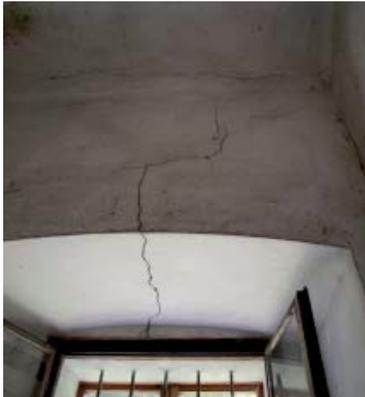
Abb. 390: Riss im Scheitel, Raum 18

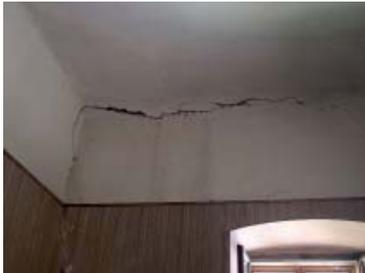
Abb. 392: Setzungsrisse Raum 15

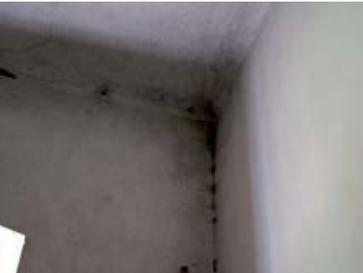
Abb. 393: Riss, Raum 15

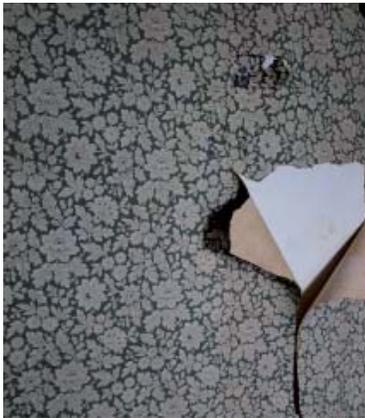
Abb. 394: kaputte Tapete Raum 05

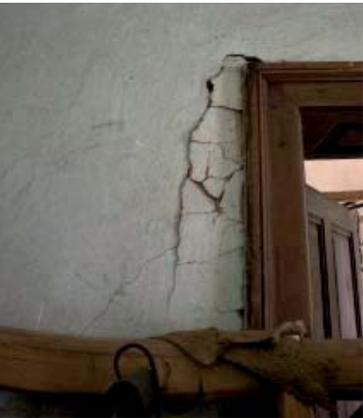
Abb. 395: Riss Raum 17

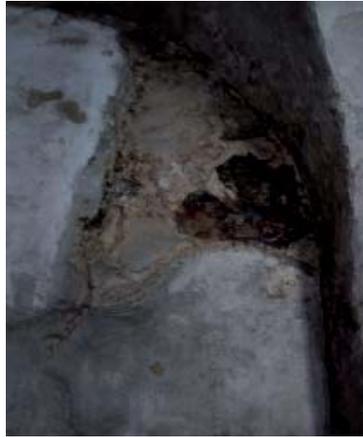
Besonders die Kellerräume und das Erdgeschoss sind von vielen Wasserschäden betroffen. Das Resultat der feuchten Wände sind Wasserflecken, Schimmelbefall, abgeplatzter Verputz und stellenweise auch Einsturzgefahr. Die Gemäuer und auch Gewölbe sind großflächig beschädigt. Die kaputten Stellen in den Fußböden sind auf die letzte Nutzung von Lager und Werkstatt zurückzuführen.

Abb. 396: Wasserschaden, Durchfeuchtung, Raum 05

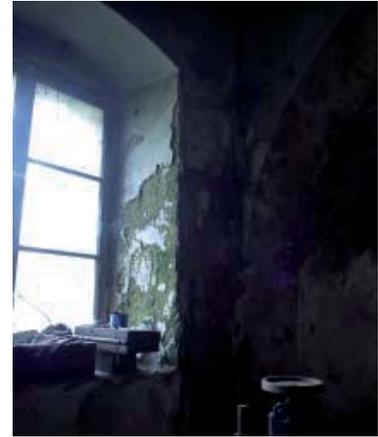
Abb. 399: Wasserschaden, Durchfeuchtung, Raum 02

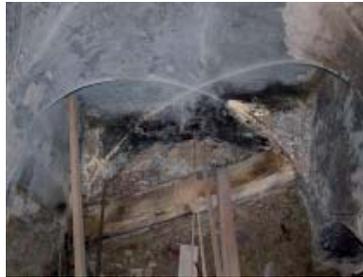
Abb. 397: Wasserschaden, Durchfeuchtung, Raum 01

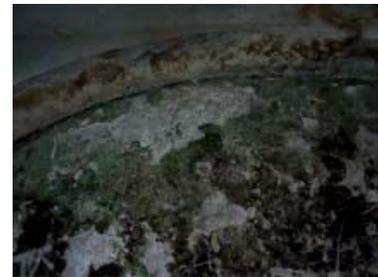
Abb. 398: Wasserschaden, Durchfeuchtung, Raum 02

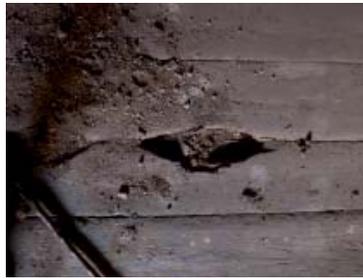
Abb. 400: Herausgebrochenes Stück Holz im Fußboden, Raum 13

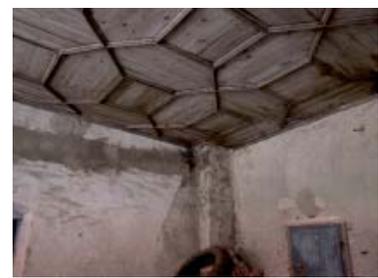
Abb. 401: ausgebesserter Setzungsriß über gesamte Wand, Raum 01

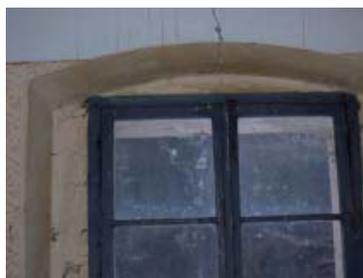
Abb. 402: Riss im Scheitel, Raum 05

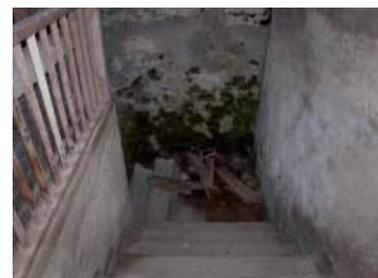
Abb. 403: bemooster Wasserschaden im Treppenbereich, morsche Trittplächen, Raum 01

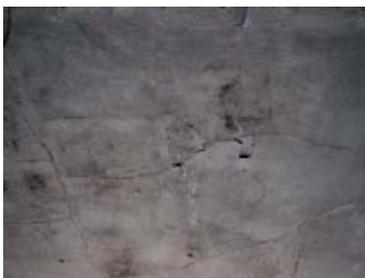
Abb. 406: Putzrisse in der Decke, Raum 14

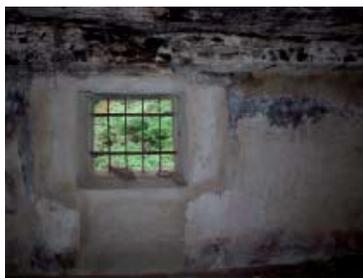
Die Schäden im Obergeschoss reichen von kaputten Fußböden über Setzungsrisse bis hin zu weiteren Wasserschäden – durch aufsteigendes Wasser und an der Decke durch das bis vor kurzem undichte Dach. Der massivste Schaden ist die völlig eingestürzte Decke im Raum NG_ OG_H und NG_OG_I. Weitere Decken könnten noch einstürzen. Auch an der Fassade löst sich im Erdgeschoss wie auch im Obergeschoss großflächig der Putz.

Abb. 407: Wasserschaden im oberen Bereich der Mauer und an der gesamten Decke, Raum 14

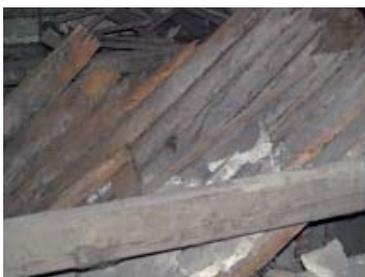
Abb. 408: eingestürzte Decke vom Raum 13, vom DG fotografiert,

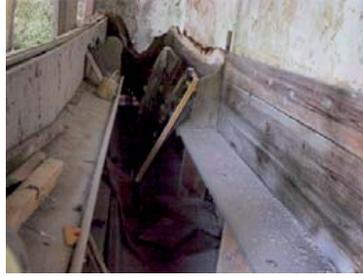
Abb. 409: Holzwurmbefall, Kirchenraum

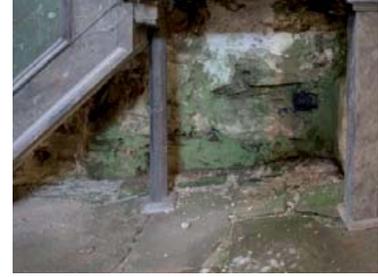
Die meisten Schäden durch eingedrungene Feuchtigkeit sind an der Westwand entstanden, da diese ca. zwei Meter an der Außenseite mit Erde verschüttet ist. Bei der Nordwand sieht dies ähnlich aus, nur das hier anzunehmen ist dass das direkte Anschließen der Erde an das Mauerwerk geplant war. So haben die Wände angefangen zu schimmeln, und das Holz zu morschen. Alle Möbel aus Holz sind unter anderem so stark vom Holzwurm befallen, das es nicht mehr möglich ist diese zu restaurieren. Davon betroffen sind, der Chor, der Haupt- und Seitenaltar, die Sitzbänke an der linken Seite und an der Rückseite, der Beichtstuhl, die Kanzel und verschiedenste Bilder. Teilweise wurden die Statuen und Bilder abgebaut und ins Schloss gebracht.

Abb. 410: Feuchte Wand, Kirchenraum

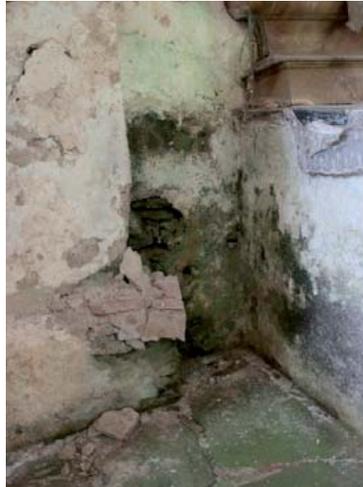
Abb. 411: Feuchte Wand, Kirchenraum

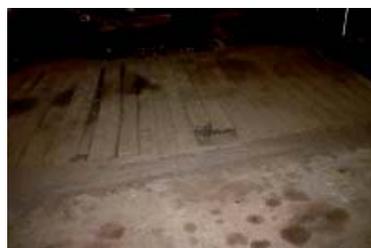
Abb. 417: Bretterboden, Raum 01.
OG

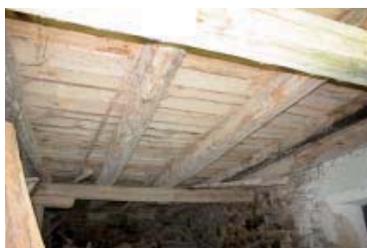
Abb. 418: Untersicht
Holztramdecke, Raum 01, OG
