Bauschadensanalyse + Maßnahmenkatalog
Alter Kasten Großreifling

Diplomarbeit

Studienrichtung : Architektur

Technische Universität Graz
Erzherzog-Johann-Universität
Fakultät für Architektur

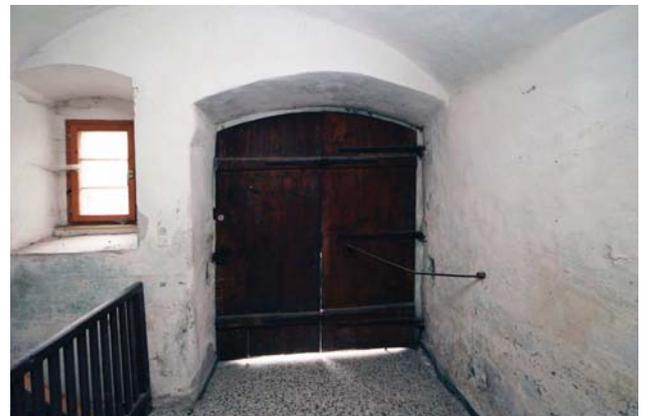
0.1A.2 O-Wand

- Putzabbröckelung im Fensterparapet und -leibungsbereich, ebenso in der unteren Hälfte der Türleibung
- Äußere Fensterscheibe eingeschlagen

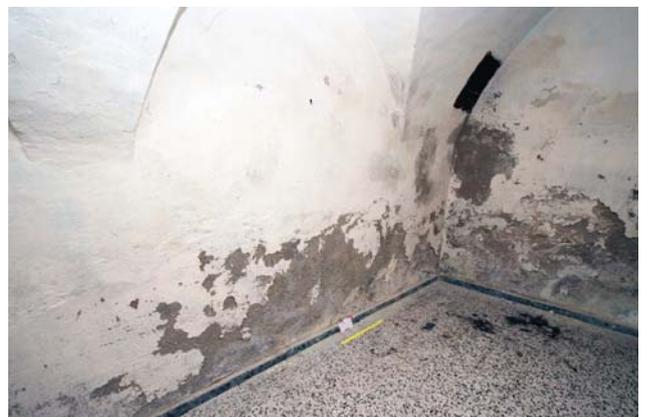
0.1A.3 S-Wand

- massive Putzabplatzungen bis 1m Höhe vereinzelt auch darüber aufgrund massiver Wandfeuchte
- Putzabplatzungen und 0.45mm Riss über Türsturz zu 0.8A

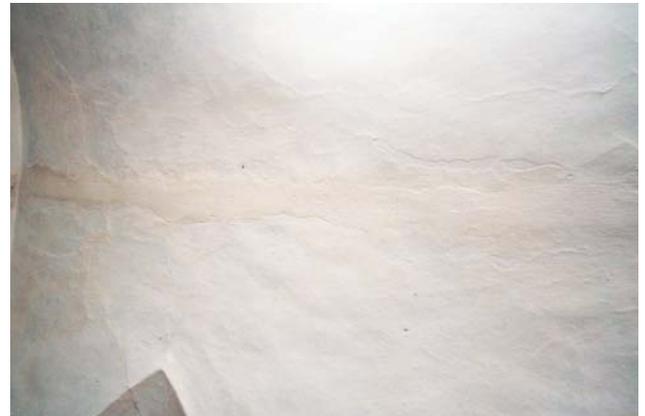
0.1A.5 Decke

- linear verlaufender Feuchteschaden
- feine Risse über gesamten Deckenbereich
- grober Riss im Verbindungsstich zu Raum 0.1B
- Feuchte

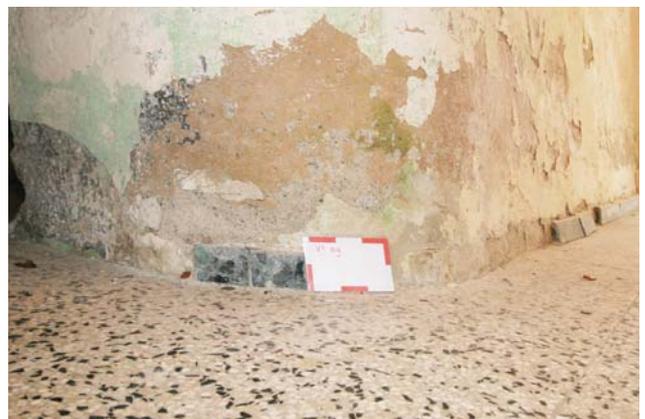
0.1A.0 Boden

- Steinzeug-Fliesen - gut erhalten
- Sockelfliesen - Teilweise ausgeschlagen

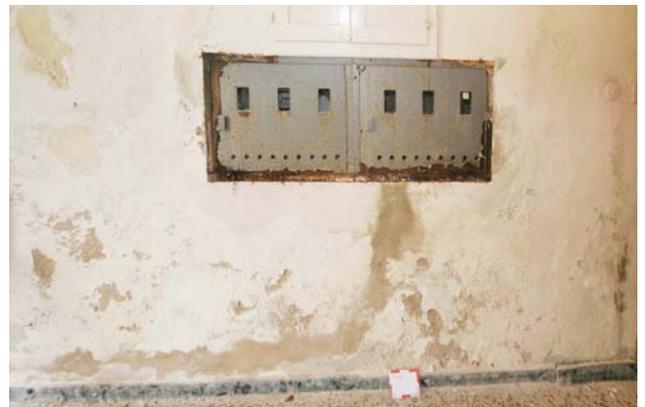
0.1B.1B N-Wand

- Putzabplatzungen bis 1,8m Höhe
- Sicherungskasten rostig
- mehrere Bohrlöcher in 2m Höhe
- deutliche Verfärbung der Leitungsführung unter Sicherungskasten wegen Feuchte
- Mauerfeuchte nimmt oberhalb 2m rapide ab
- Salzausblühungen

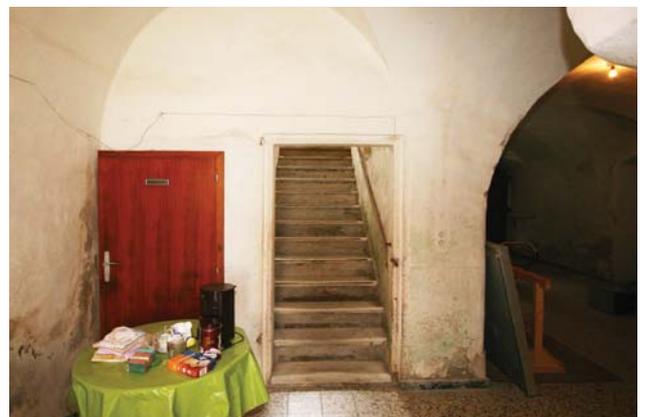
0.1B.2 O-Wand

- Putzabplatzungen im Sockelbereich
- leichte Verfärbung bei der Leitungsführung wegen Feuchte
- Algenbildung im Stiegenaufgang bis ca. 2m von der FBOK des EG gemessen
- Putzabplatzungen im Bogen zu 0.1A.1 vom 1,6m bis 2,2m

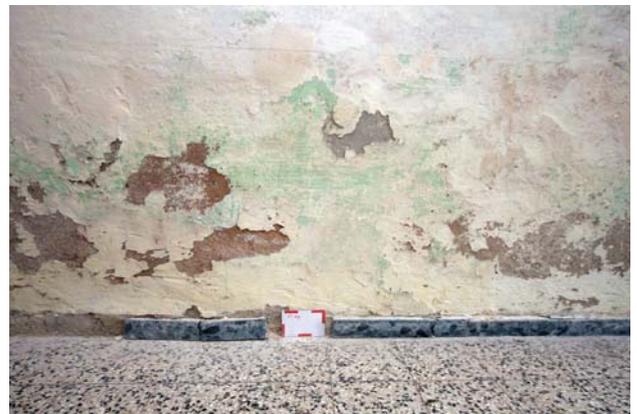
0.1B.3 S-Wand

- Bohrlöcher, großflächige Ablätterung
- Putzabplatzungen bis 30 cm Höhe
- Leichte Wandverfärbung bis 190cm wegen Feuchte
- im Wandbereich von 2,5 - 3m Höhe löst sich die obere Putzschicht vom Untergrund
- Mauerfeuchte nimmt oberhalb 2m Höhe rapide ab

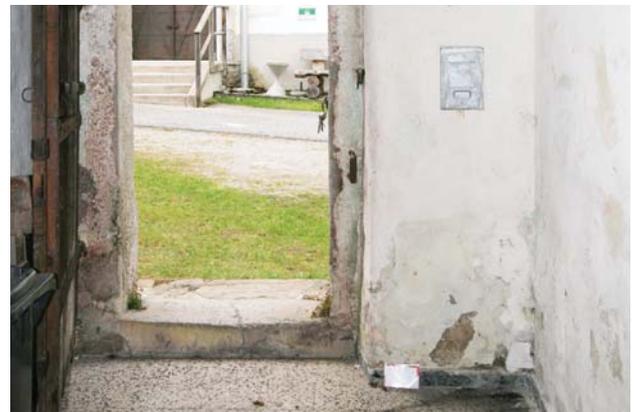
0.1B.4 W-Wand

- Putzabplatzungen bis 30cm Höhe
- Steingewände der Türleibung hat mehrere ausgebesserte Risse
- Verfärbung aufgrund Feuchte bis 1,8m Höhe

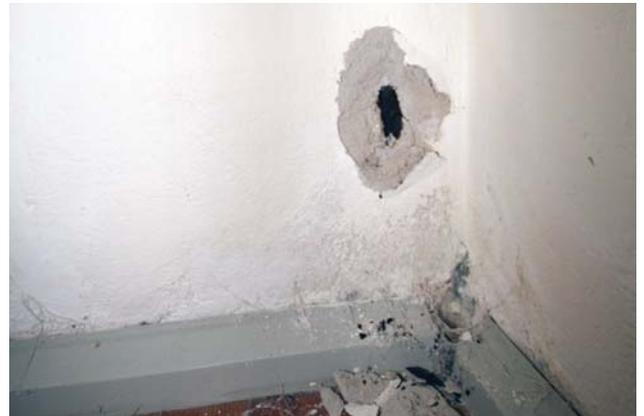
0.2A.2 O-Wand

- Putzabplatzungen aufgrund durch Feuchte verrosteter Leerverrohrung
- Sockelbereich feucht - trocken ab 50cm Höhe

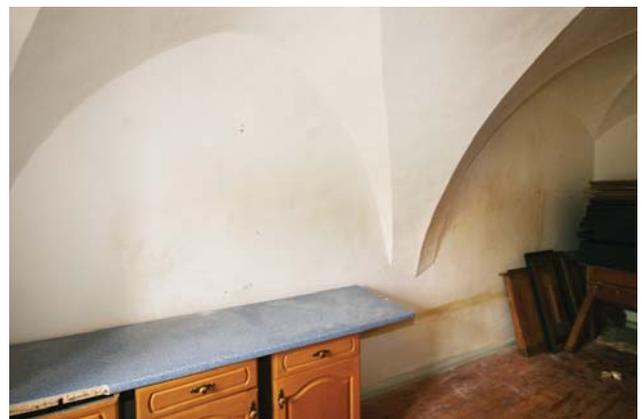
0.2A.3 S-Wand

- Feuchtflecken vor allem im Bereich der E-Leitungsführung
- einige Bohrlöcher
- Wand bis 1,6 m Höhe Feucht

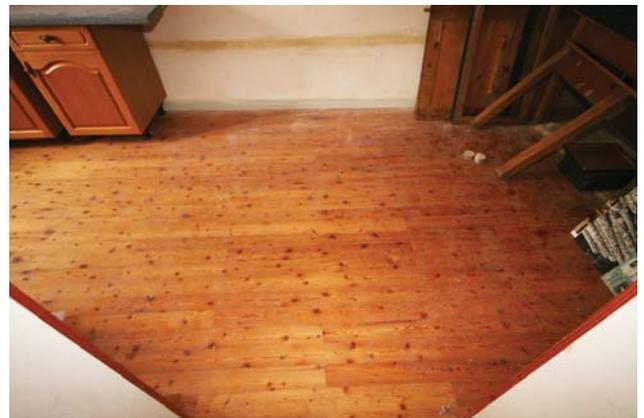
0.2A.0 Boden

- mäßig gut erhalten

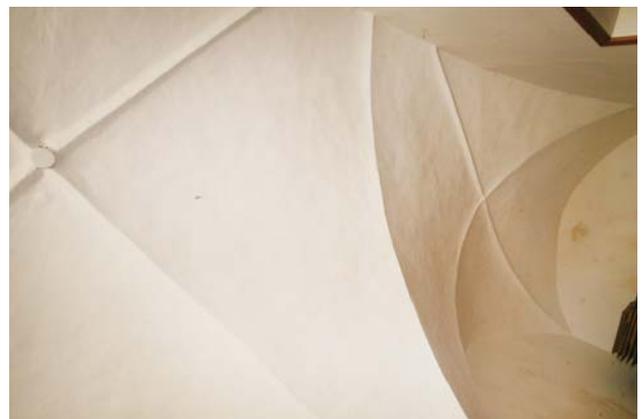
0.2A.5 Decke

- einige Bohrlöcher
- gut erhalten

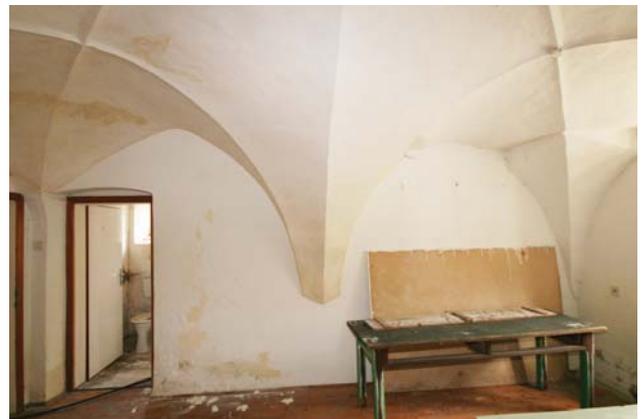
0.2B.1 N-Wand

- großflächige Abblätterungen bis 50cm Höhe
- kleinere Abblätterungen bis 2m Höhe
- mehrere Bohrlöcher teilweise mit Dübeln
- Wand Feucht bis 1,5m Höhe
- Verfärbung des Kämpfers aufgrund Feuchte
- Salzausblühungen

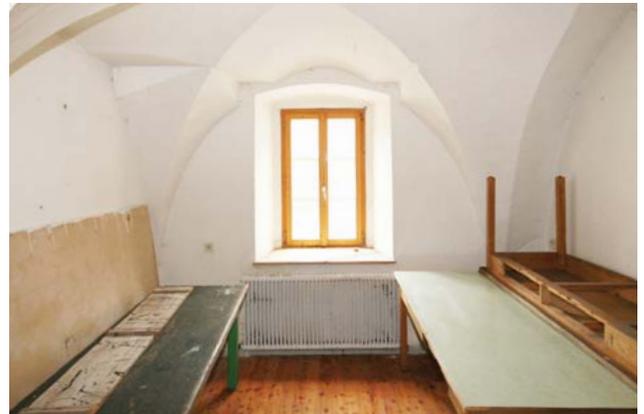
0.2B.2 O-Wand

- Putzabplatzung links neben Heizkörper 50cm x 20cm aufgrund starker Wandfeuchte
- rechts vom Heizkörper feucht bis 0,5m Höhe
- links vom Heizkörper feucht bis 1m Höhe

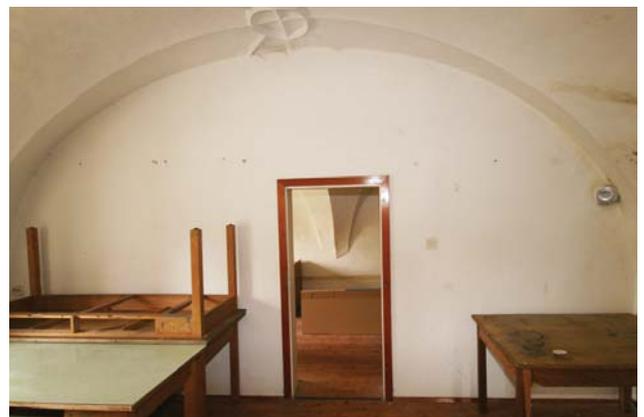
0.2B.3 S-Wand

- einige Bohrlöcher
- Feucht nur im Sockelbereich zu O-Wand

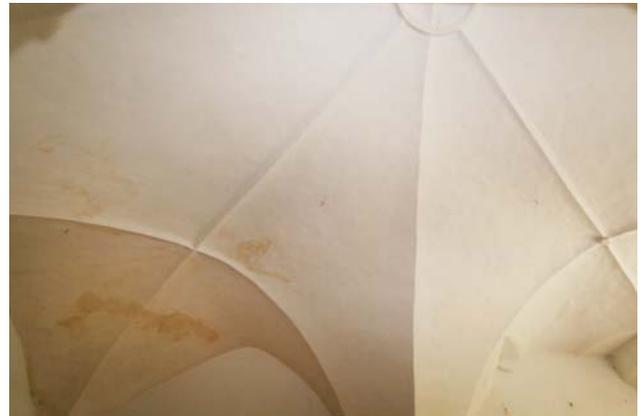
0.2B.5 Decke

- Feuchtflecken im Bereich der E-Leitungsführung vor allem im Kreuzrippengewölbe N-W_Wand

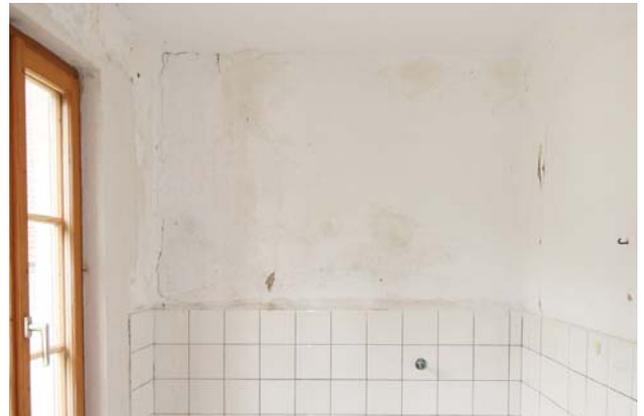
0.3.2 O-Wand

- Rissbildung über Fliesen bis zur Decke an N-Wand angrenzend wegen Setzung
- Rissbildungen über die gesamte Länge der Wand zur Decke hin wegen Setzung
- Putzabplatzungen über Fliesen aufgrund Feuchte

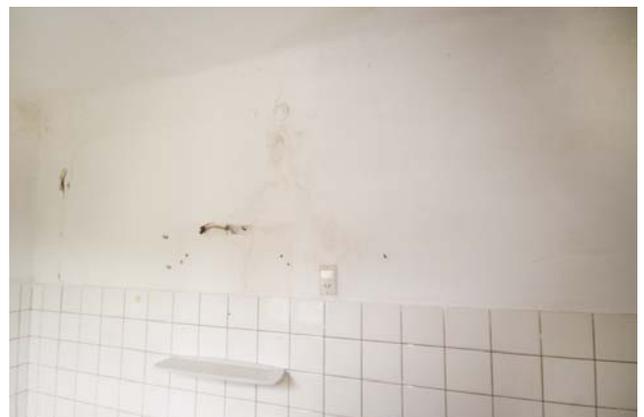
0.3.3 S-Wand

- ca. 70cm Riss und Putzabplatzung aufgrund rostender Leerverrohrung im Bereich zur O-Wand
- kleiner Riss und einige Bohrlöcher oberhalb des Waschbeckens
- leicht Verfärbung im Bereich der E-Leitungsführung

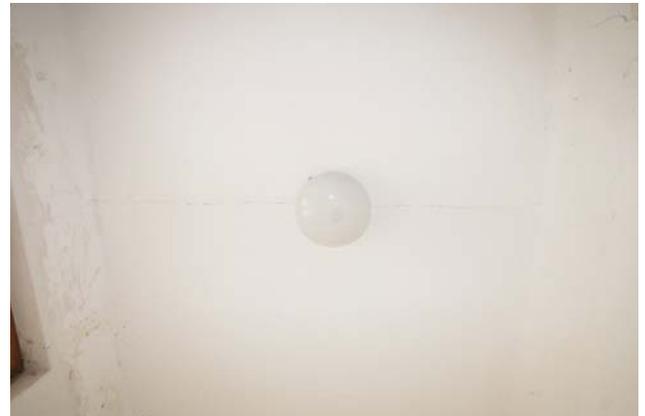
0.3.5 Decke

- 1-2mm Riss über die gesamte Breite der Decke im Bereich der Deckenleuchte

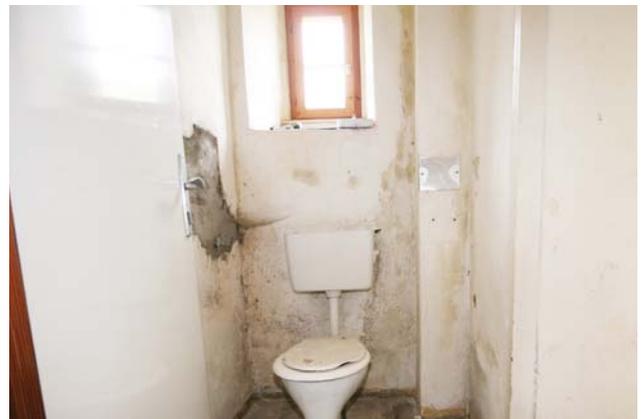
0.4.1 N-Wand

- linear verlaufende Verfärbung aufgrund Kondensatfeuchte links und rechts neben Fallrohr
- Schimmelbildung bis ca. 1m Höhe aufgrund Feuchte
- Fensterlaibung feucht aufgrund Wärmebrücke und generelle Wandfeuchte, in diesem Bereich auch Ablätterung des Anstrichs

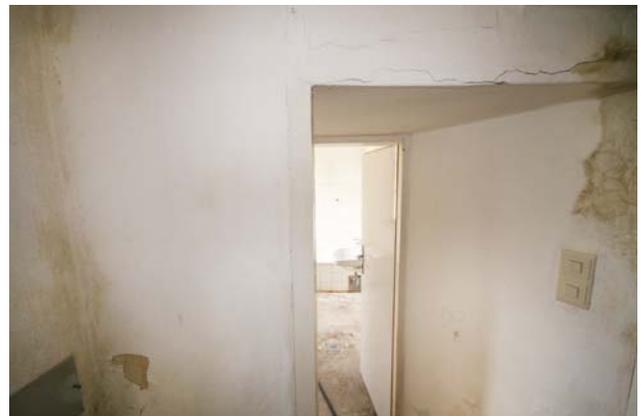
0.4.2 O-Wand

- leichte Putzabplatzung aufgrund Feuchte bis 1,2m Höhe
- rechts im Bereich des Türsturzes ein ca. 20cm x 60cm Feuchtfleck, darunterliegende E-Leitungsführung
- 1mm breiter Riss oberhalb des Türsturzes

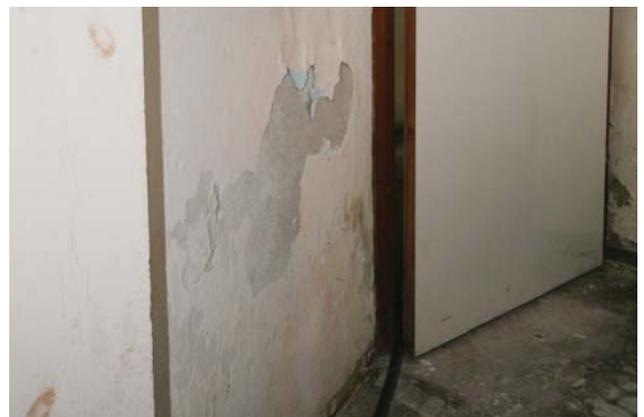
0.4.3 Verbindungsgang zu 0.3.

- großflächige Putzabplatzungen bis 1m Höhe aufgrund Feuchte auf der linken und rechten Seite des Verbindungsganges

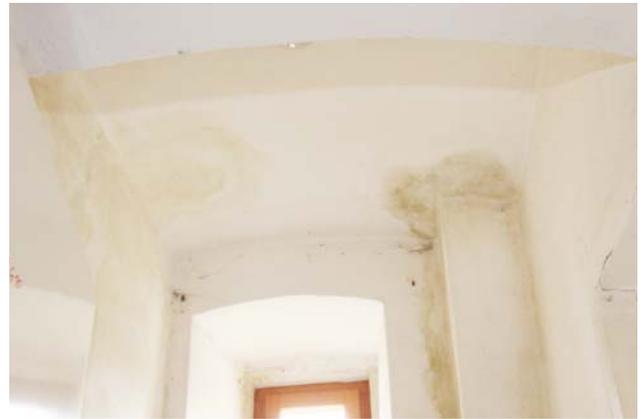
0.4.5 Decke

- einige feuchte Flecken aufgrund Kondensation am Fallrohr

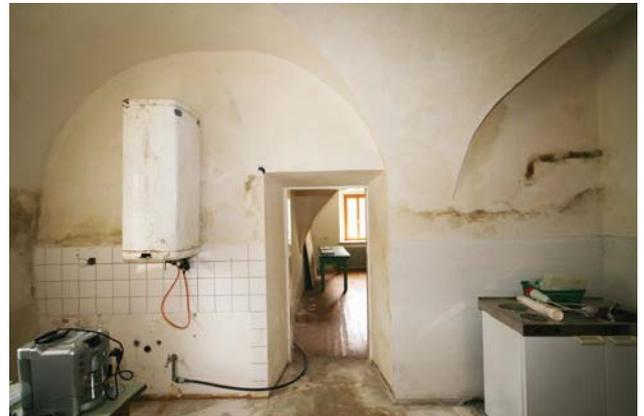
0.5A.2 O-Wand

- Feuchteflecken im Türлаibungsbereich, weitere vor allem im Bereich der E-Leitungsführung
- Sockelleiste fehlt teilweise

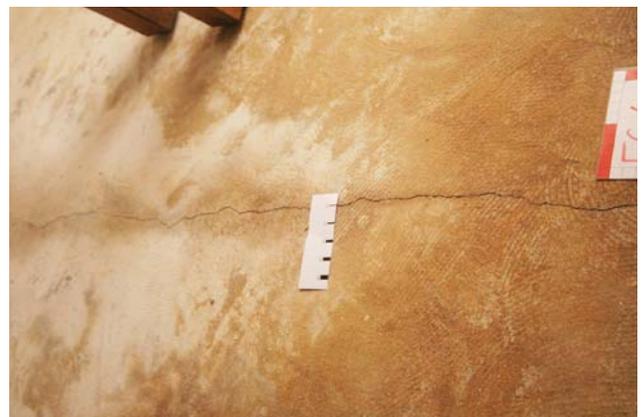
0.5A.0 Boden Detail

- Bodenriss mit 1mm Breite

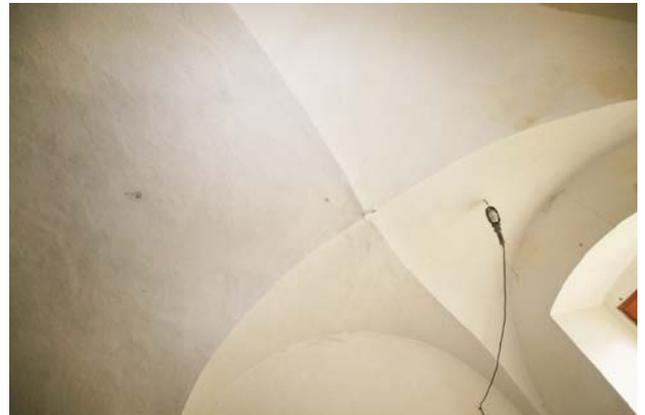
0.5A.5 Decke

- einige Bohrlöcher
- Feuchtflecken im NO-Bereich

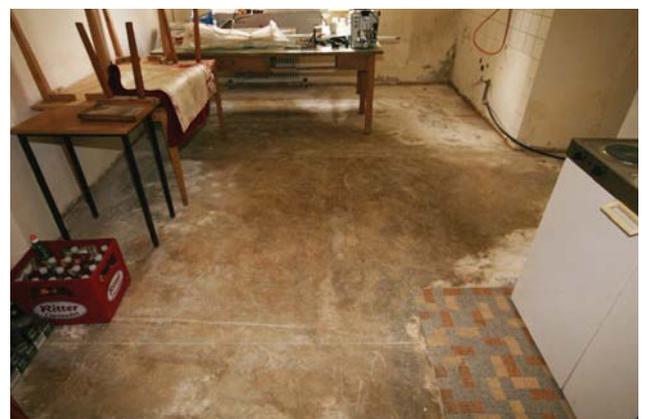
0.5A.0 Boden

- Estrich mit 2 Rissen über die gesamte O-W Länge ca. 1mm Breite
- Kleberreste des alten PVC-Belags
- Verfärbung aufgrund Feuchte

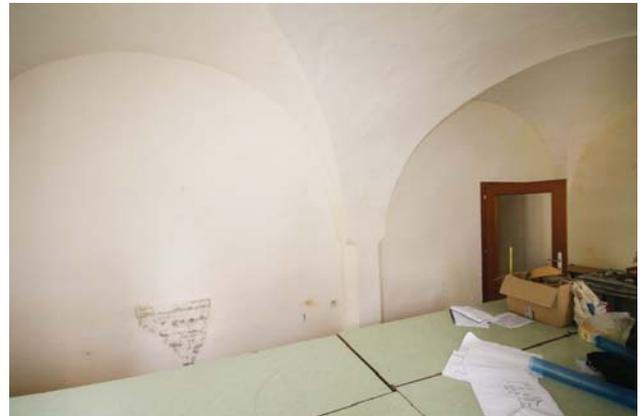
0.5B.2 O-Wand

- Wand rechts neben Türstock feucht
- stellenweise Verfärbungen im Bereich der E-Leitungsführung auf ca. 70cm Höhe
- 40cm x 80cm große Verfärbung der Wand wegen einem zu nahen abgestellten Möbels

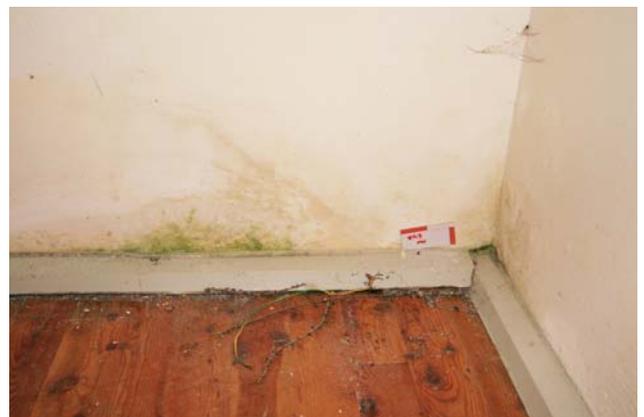
0.5B.3 S-Wand

- Putzabplatzungen bis 50 cm Höhe
- Schimmelpilz in der gesamten Sockelleiste sowie teilweise bis auf 30cm
- Wand massiv feucht, nimmt ab 1,8m Höhe rapide ab
- Salzausblühungen im Sockelbereich

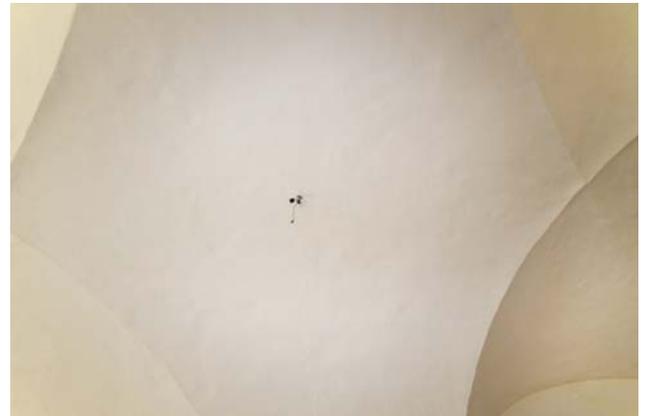
0.5B.5 Decke

- leichte Risse in den Scheitelpunkten des Gewölbes

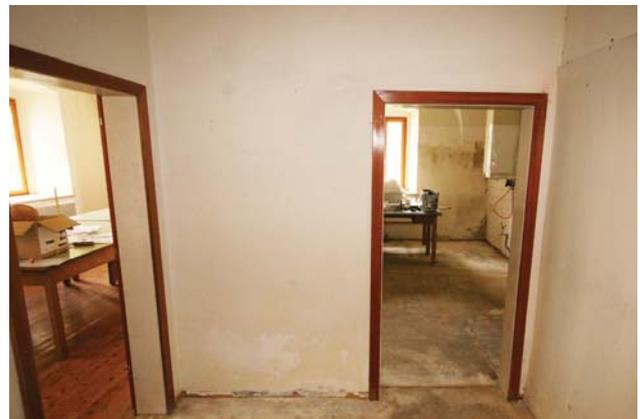
0.5C.1 N-Wand

- Putzabplatzungen im Sockelbereich
- Wand Feucht bis 30cm

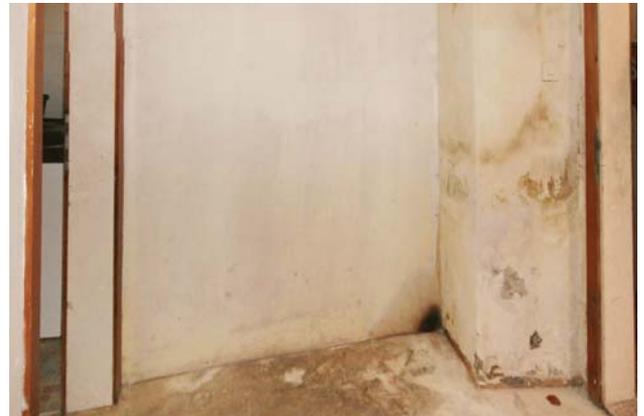
0.5C.2 O-Wand

- Feuchtfleck ca. 20cm x 20cm rechts unten bei Zwischenwand
- Putzabplatzungen bis 1m Höhe bei Türleibung zu 0.1B
- Feuchtflecken bis 2m Höhe
- Salzausblühungen

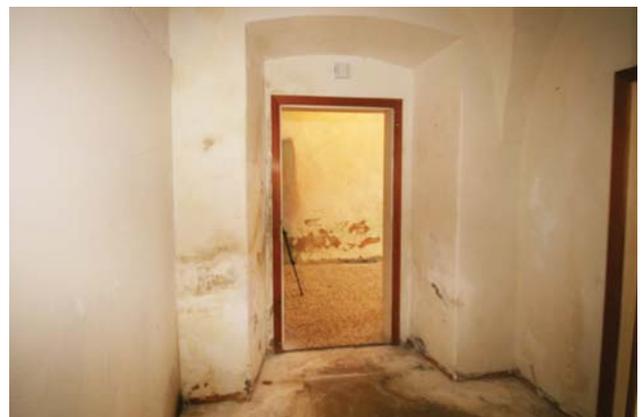
0.5C.3 S-Wand

- Putzabplatzungen bis 1m Höhe bei Türleibung zu 0.1B
- Feuchtflecken bis 2m Höhe
- Salzausblühungen

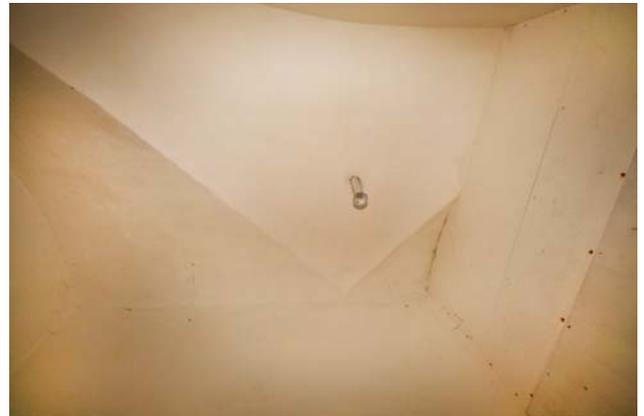
0.5C.5 Decke

- leichte Risse
- ansonsten guter Zustand

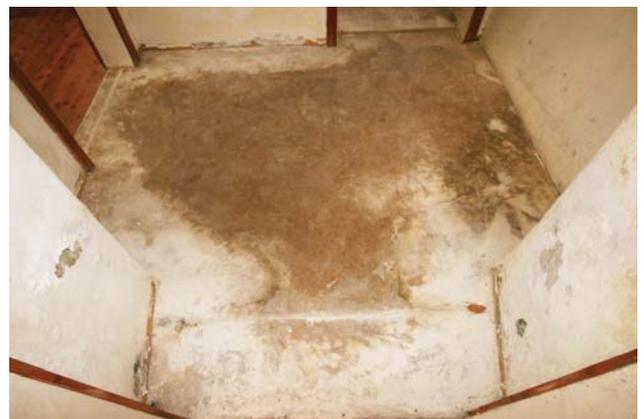
0.5C.0 Boden

- Estrich, Verfärbung wegen Feuchte
- Randleisten fehlen

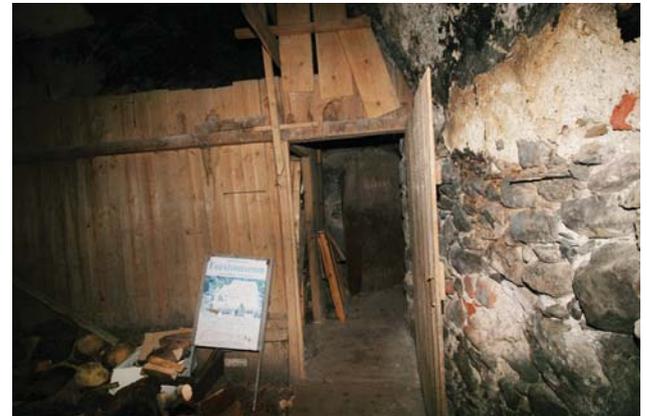
0.6.2 O-Wand

- Verputz fehlt stellenweise
- Wand feucht

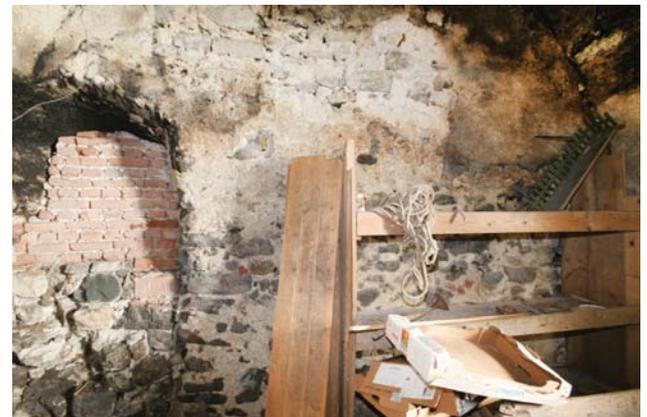
0.6.3 S-Wand

- da es eine Rauchkuchel war ober Feuerstelle verrußt
- Verputz fehlt stellenweise
- Wand feucht

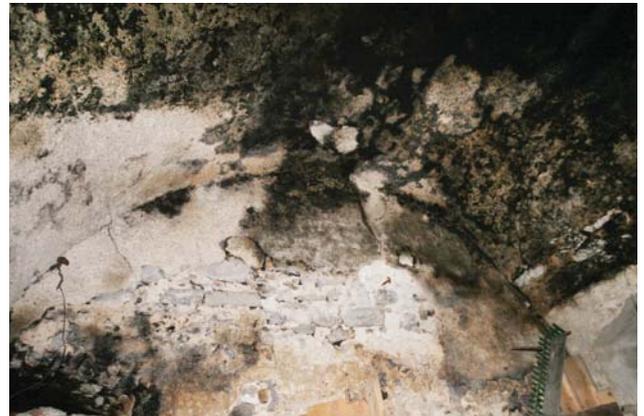
0.6.5 Decke

- Verputz fehlt stellenweise
- stark verrußt - Rauchkuchl

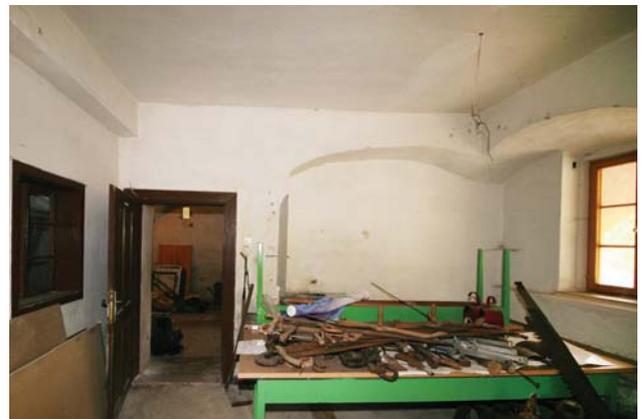
0.8A.1 N-Wand

- Feuchte um den Türstock
- Putzabplatzungen unterhalb der Sitznische neben Türstock bis 1,2m Höhe
- Putzabplatzungen oberhalb Sitznische ca 40cm x 100cm ehemaliges Waschbecken
- mehrere Bohrlöcher
- Wandfeuchte nimmt ab 2m Höhe ab

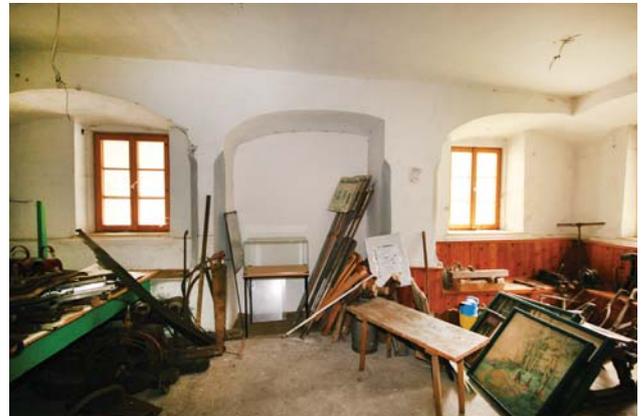
0.8A.2 O-Wand

- Putzabplatzungen wegen Bohrlöcher im Kämpferbereich rechts des ersten Bogens(FEG04)
- Riss über Fenstersturz(FEG05) mittig bis zur Decke
- kleine Putzabplatzungen im Laibungsbereich der Fenster, weitere in den Bögen
- Wände im Verhältnis relativ Trocken
- Bohrlöcher neben Fenstersturz links und rechts

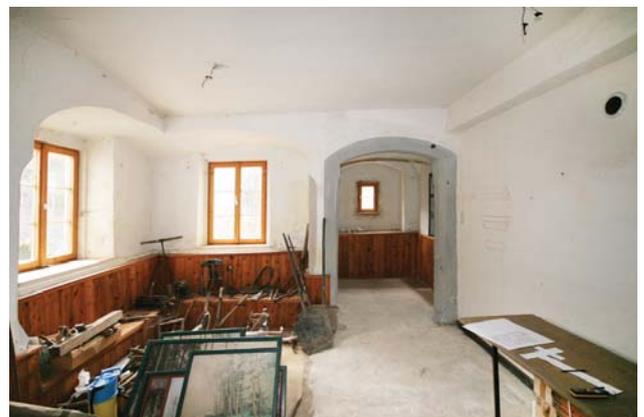
0.8A.3 S-Wand

- Riss rechts vom Fenstersturz über Bogen bis Decke
- Bohrlöcher neben Fenstersturz links und rechts
- Ausblühungen rechts neben Fensterbank ca. 30cm x 40cm

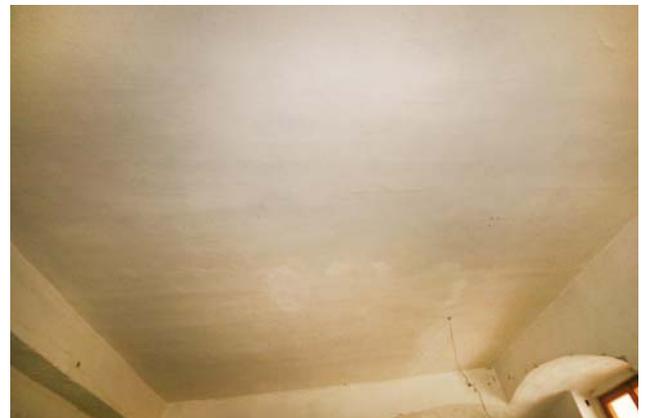
0.8A.5 Decke

- kleine Risse in der Decke
- kleine Putzabplatzungen bei den drei Elektroinstallationen der Decke

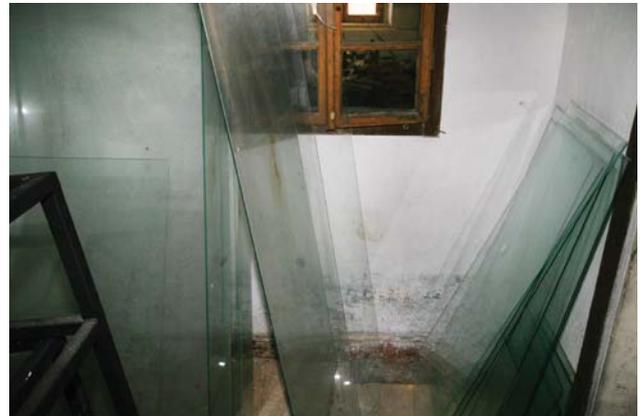
0.8B.2 O-Wand

- Wand feucht bis 2m Höhe
- Schimmelbildung bis ca. 50 cm
- einige Bohrlöcher

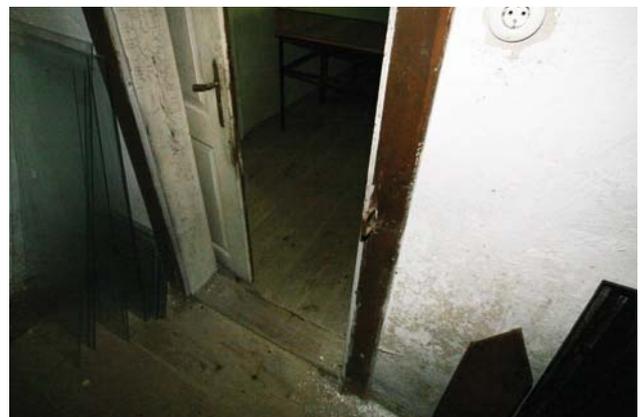
0.8B.3 S-Wand

- Putzabplatzungen bis 1m Höhe
- Schimmelbildung bis 1,2m Höhe
- Schimmelbildung sogar unter Lack im Türstock
- einige eingeschlagene Nägel

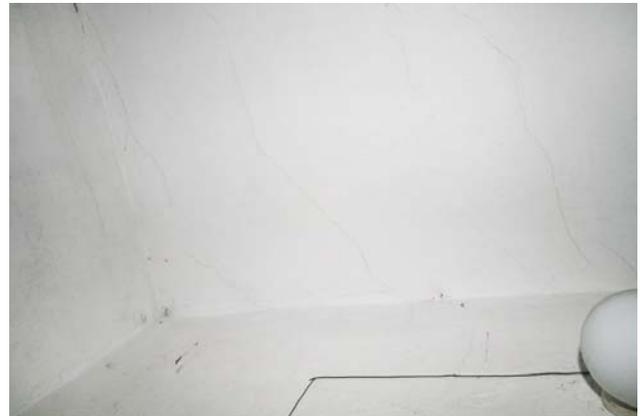
0.8B.5 Decke

- feine Risse über die gesamte Decke

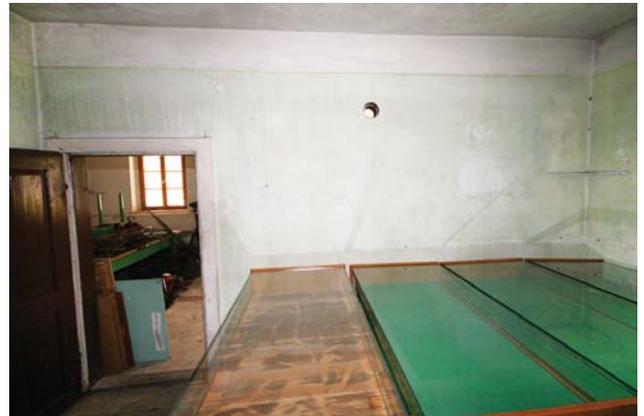
0.8C.2 O-Wand

- großflächige Feuchteflecken bis 2m Höhe
- einige eingeschlagene Nägel

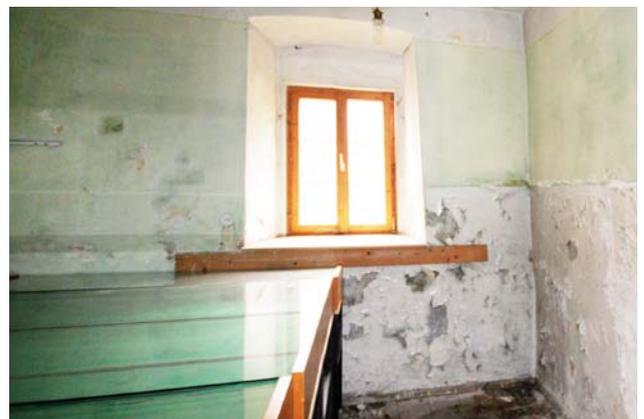
0.8C.3 S-Wand

- Wand massiv feucht, daher großflächige Lackabplatzungen
- Putzabplatzung in der Fensterlaibung aufgrund Wärmebrücke und generellen Wandfeuchte
- Wand feucht bis Decke

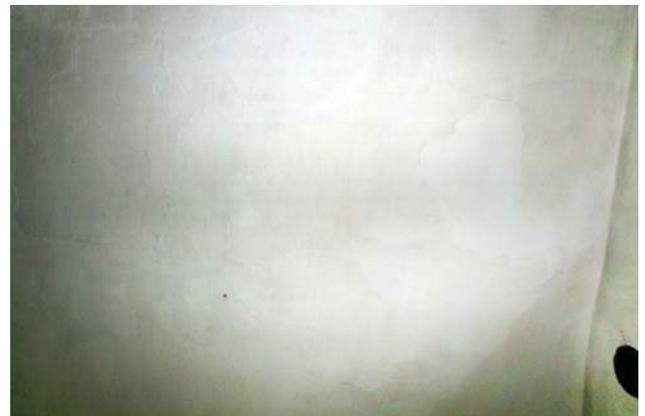
0.8C.5 Decke

- großflächige Abplatzungen des Stucks
- Schimmelbildung

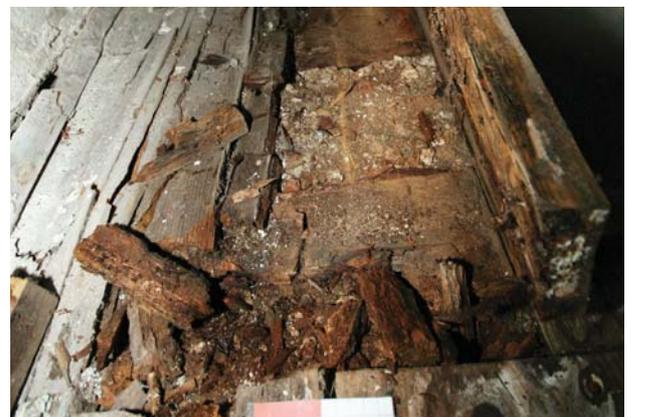
0.8C.0 Boden

- Schiffsboden in sehr schlechtem Zustand
- Schimmelpilz
- massiv feucht

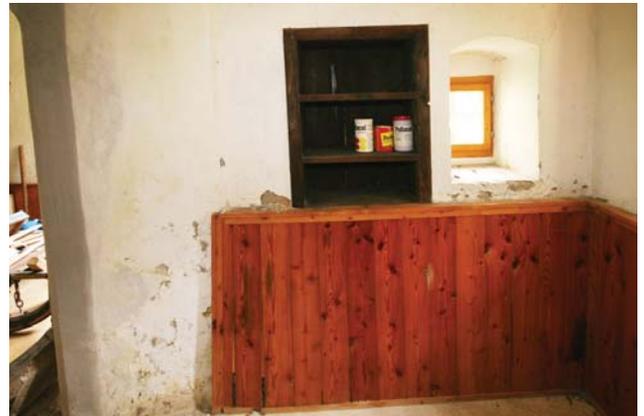
0.9.2 O-Wand

- Putzabplatzungen bis Fensterbankhöhe
- Abplatzungen in Folge Feuchtigkeit
- Farb- und Putzabplatzung im Bereich Fensterstock und Fensterbank

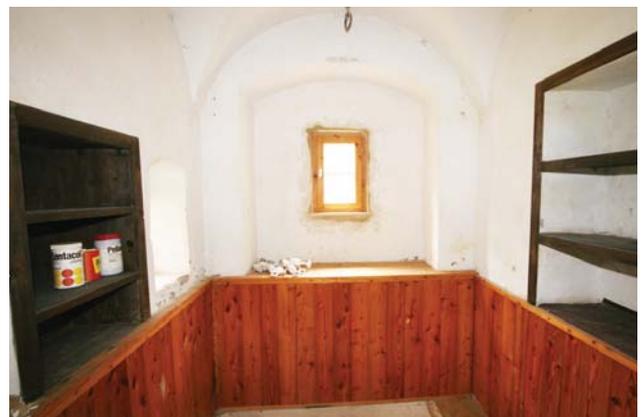
0.9.3 S-Wand

- Putzabplatzung im Bogenscheitelpunkt über Fenster
- Schimmelpilz rund um Fensterlaibung wegen Kondensatbildung (WärmeBrücke und feuchter Wand)
- kleine Risse in Decke übergehend

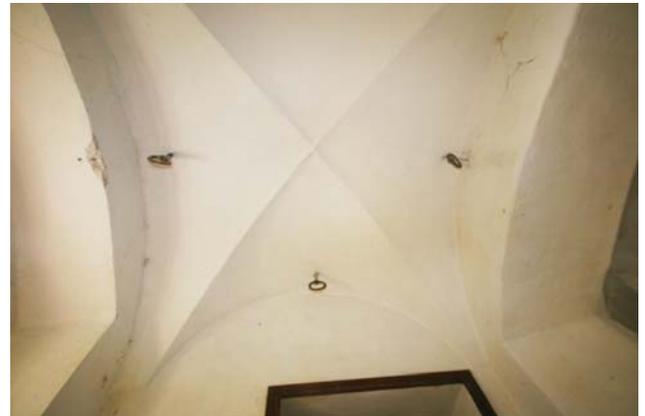
0.9.5 Decke

- Längsriß über gesamte Länge N-S leitet sich in V-Riß ab, zu Raum 0.8A

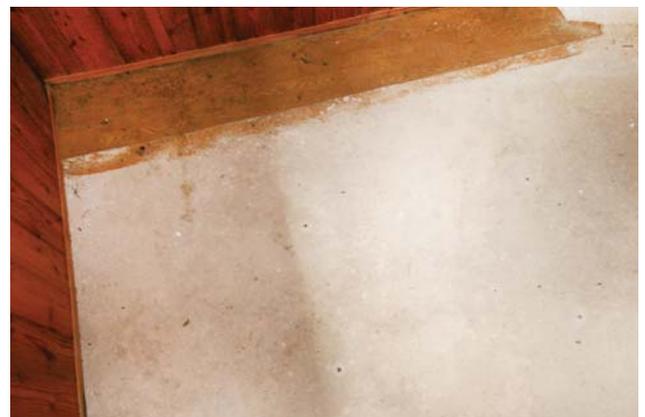
0.9.0 Boden

- Estrich
- einige Bohrlöcher
- sonst guter Zustand

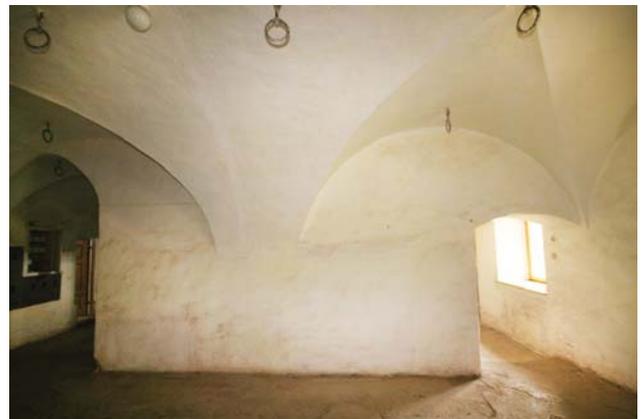
1.1A.1 - Nordwand

- Riss im Scheitel des Sturzbogens zu Raum 1.1C
- linke untere Wandecke ausgebrochen
- Wandecke zu Raum 1.1B im Sockelbereich ausgebrochen
- leichte Wandverfärbungen
- einige Borlöcher

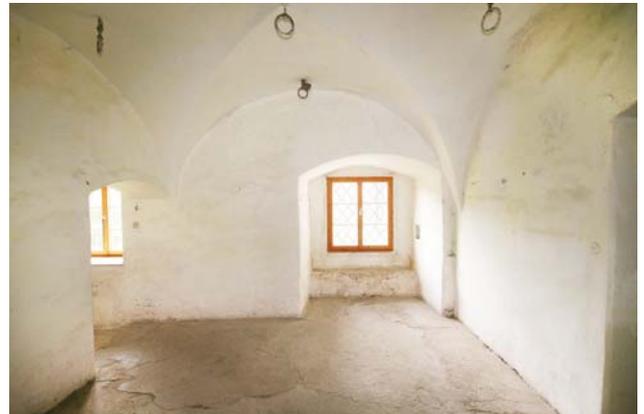
1.1A.2 - Ostwand

- 1mm Riss im Fenstersturz in Decke übergehend
- Fensterlaibung feucht - Wärmebrücke
- einige Bohrlöcher und eingeschlagene Nägel

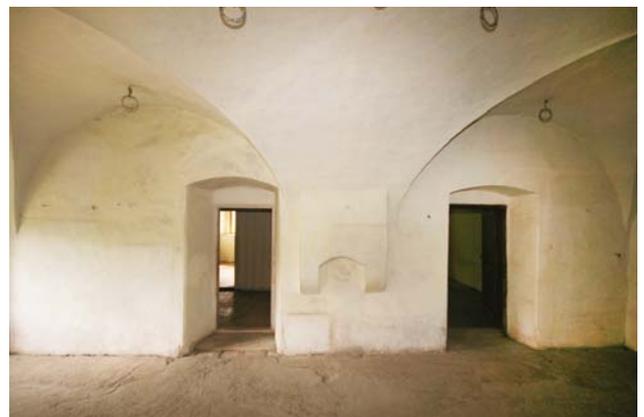
1.1A.3 - Südwand

- Putzabplatzungen 5cm x 5cm auf 1,5m Höhe an der rechten Wandseite
- rechte Türlarge im unteren Bereich beschädigt
- Wandverfärbung aufgrund nicht mehr anwesender Möbel
- einige Bohrlöcher

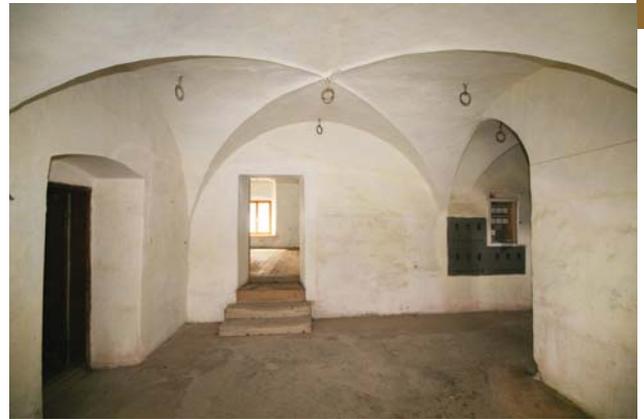
1.1A.4 - Westwand

- Riss im Türsturz
- Wandverfärbung aufgrund nicht mehr anwesender Möbel
- wenige Bohrlöcher

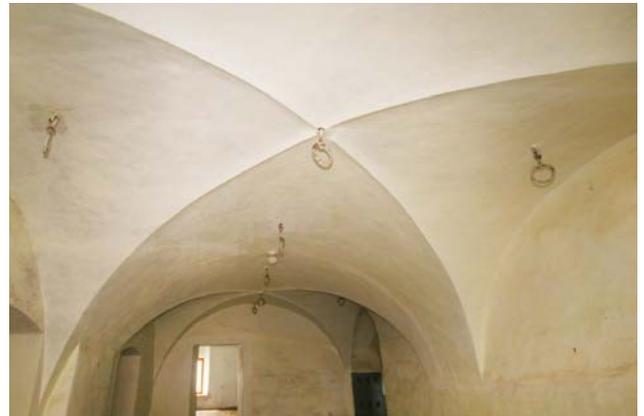
1.1A.5 - Decke

- Riss O-W in der Mitte des Gewölbes

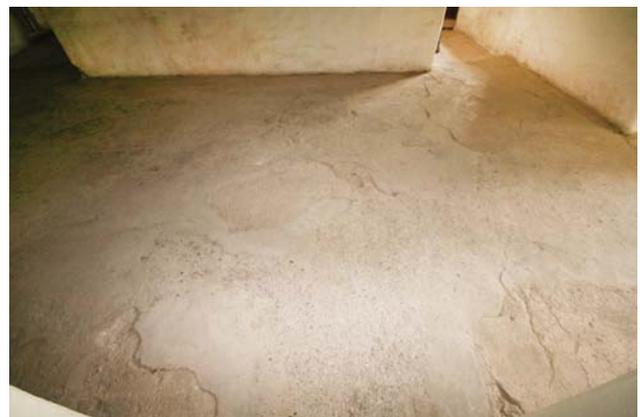
1.1A.0 - Boden

- Estrich
- abgenutzt

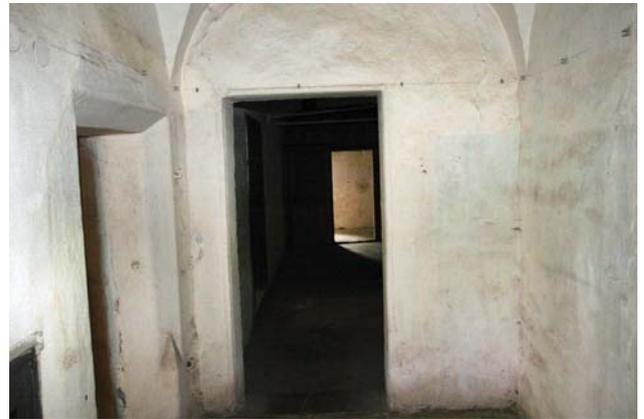
1.1B.1 - Nordwand

- Putzabplatzung über Türstock: Auslöser schlechte Untergrundhaftung und Bohrloch
- Steinschwelle mittig gebrochen
- ca. 70cm langer Vertikalriss rechts neben der Tür

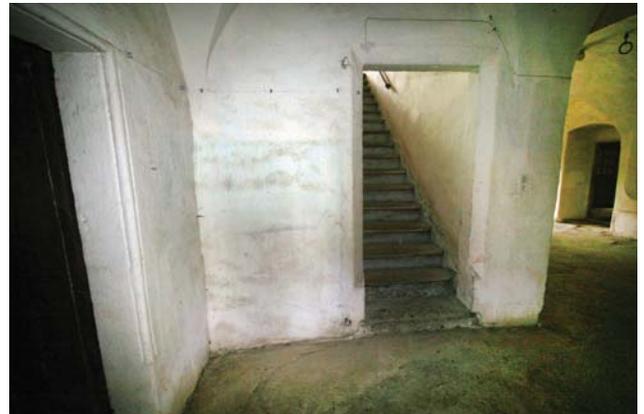
1.1B.2 - Ostwand

- Wandecke im Sockelbereich ausgebrochen
- leichte Abplatzungen an der Wand
- alte Türangeln leicht verrostet
- E-leitungshalterungen ohne Leitung

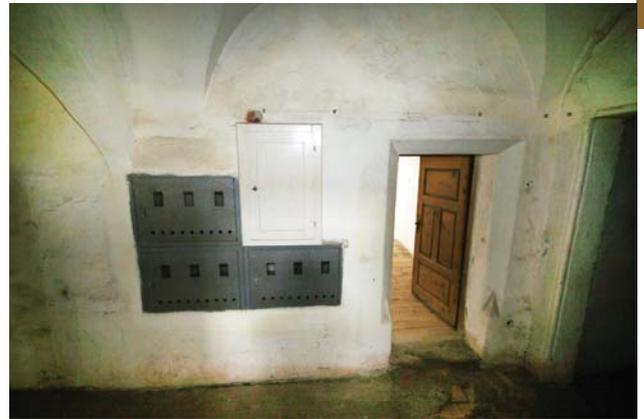
1.1B.4 - Westwand

- ca. 10cm x 10cm große Putzabplatzung oberhalb des Sicherungskasten
- ca 30cm x 10cm großer Ausbruch auf der Stirnseite der Steinschwelle
- leichter Riss im rechten Wandbereich oberhalb Türstock

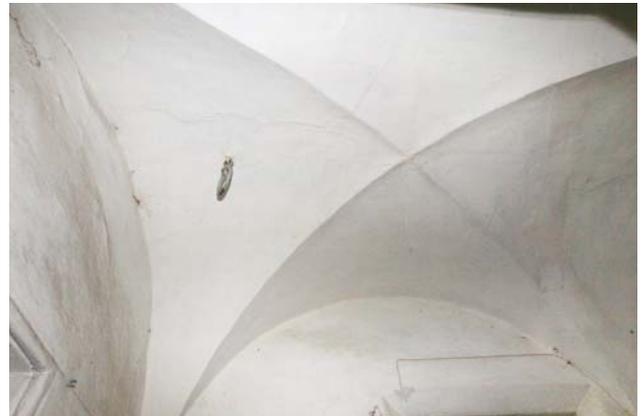
1.1B.5 - Decke

- Riss von Mitte 1.01B.1 Wand bis zum Scheitelpunkt des Kreuzrippengewölbes

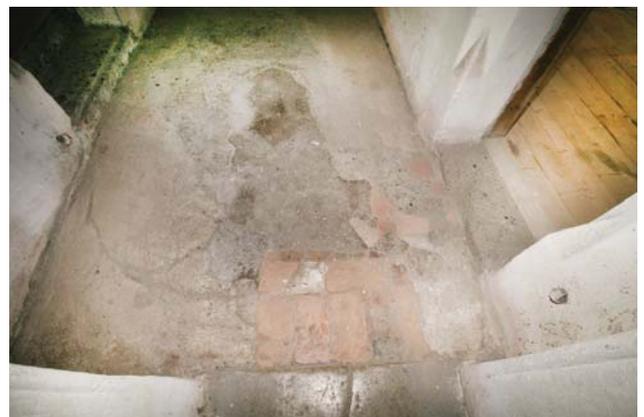
1.1B.0 - Boden

- Estrich
- abgenützt
- Ziegelgewölbe teilweise sichtbar

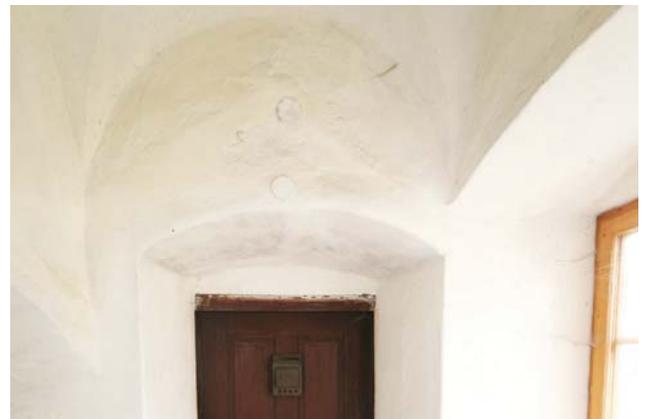
1.1C.1 - Nordwand

- Ausgebesserter Riss im Sturzbereich der Tür
- Verfärbungen und kleine Farbabplatzer im Sturzbereich der Tür

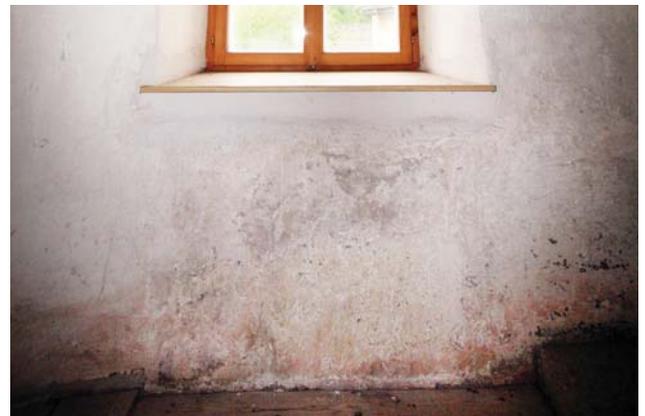
1.1C.2 - Ostwand

- leichte Farbapplatzungen unter der Fensterbank
- ca. 1mm breiter Riss im Scheitel des Fensterbogens

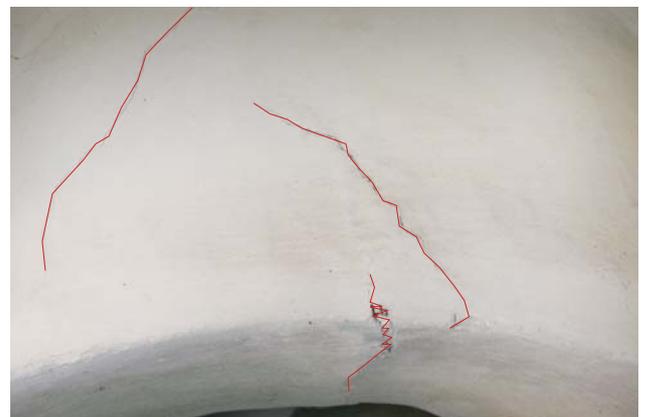
1.1C.3 - Südtürlaibung

- mehrere Risse oberhalb des Türbogens
- Abplatzung mit Riss im Scheitel des Türbogens

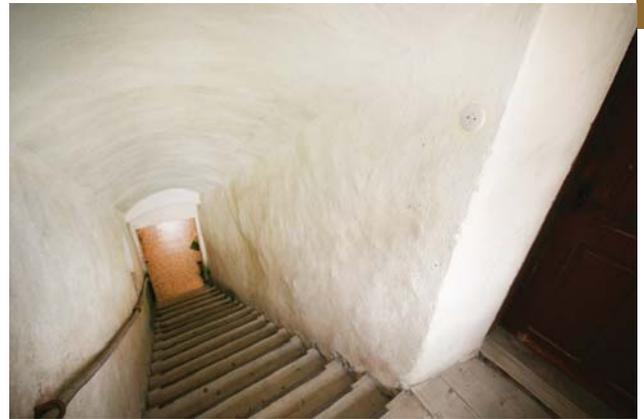
0.01 bis 1.1C - Treppenaufgang

- Algenbewuchs bis 2m Höhe von der FBOK des EG gemessen
- Stufen Stirnseitig leicht abgenützt wegen mechanischer Belastung

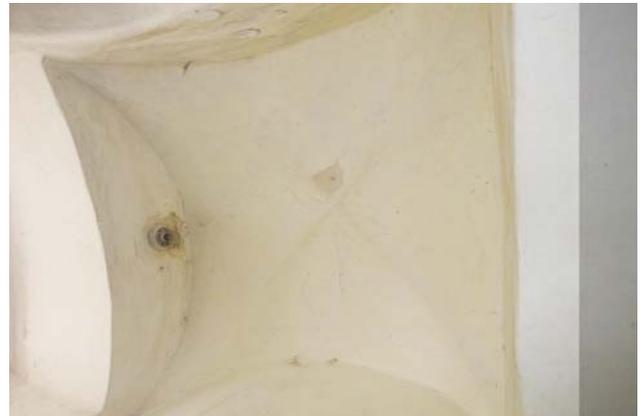
1.1C.5 - Decke

- leichte Risse in der Decke
- Putzabplatzung ca. 5 cm x 5cm wegen Bohrloch

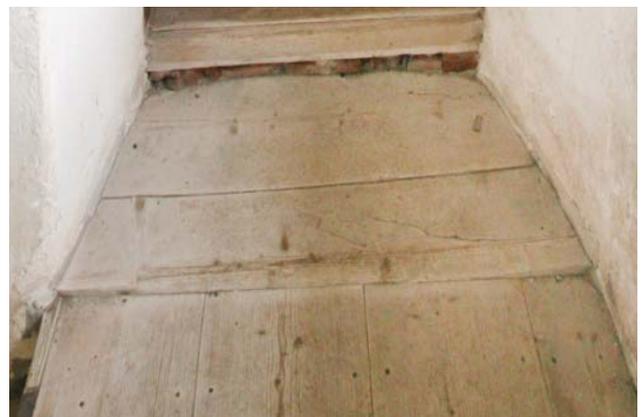
1.1C.0 - Boden

- Holzboden
- leicht abgenützt

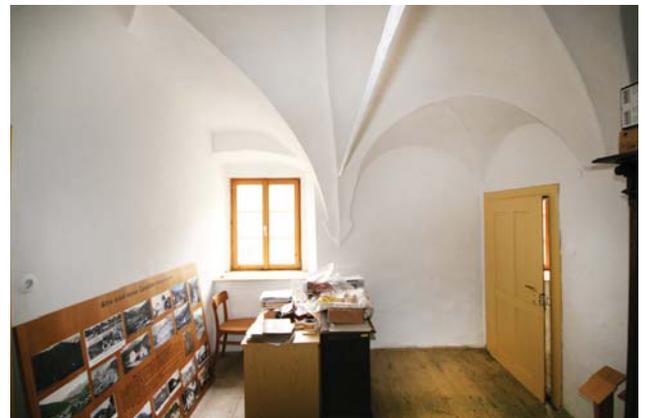
1.2A.2 - Ostwand

- Riss im Bereich des Fensterbogens zur N-Wand

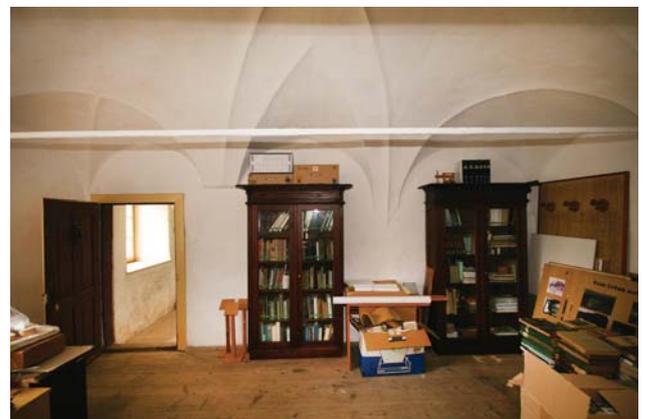
1.2A.3 - Südwand

- Wand in sehr gutem Zustand

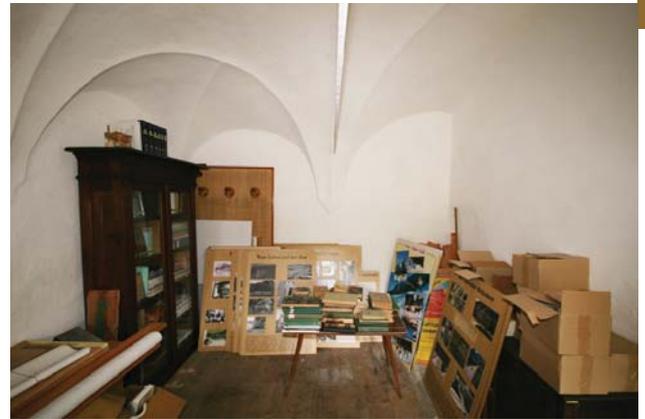
1.2A.4 - Westwand

- leichte Verfärbung der Wand im Bereich zur N-Wand
- ansonsten befindet sich die Wand in gutem Zustand

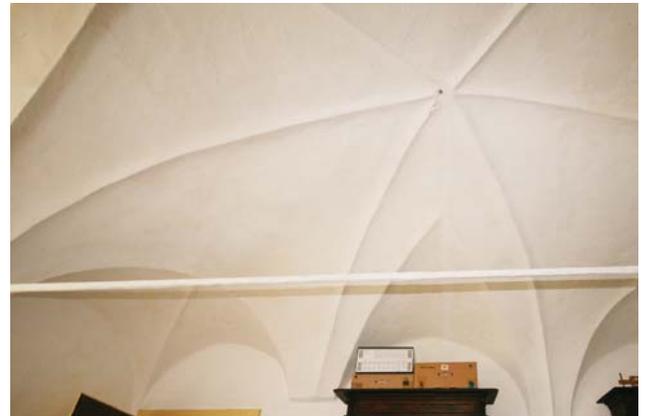
1.2A.5 - Decke

- sehr guter Zustand

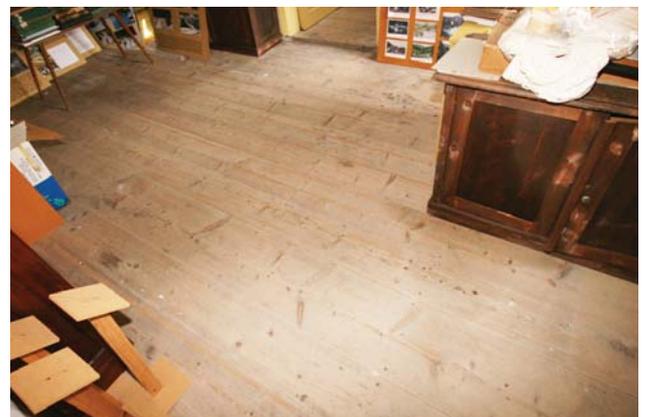
1.2A.0 - Boden

- Holzschißboden
- in gutem Zustand
