Bauschadensanalyse + Maßnahmenkatalog
Alter Kasten Großreifling

Diplomarbeit

Studienrichtung : Architektur

Technische Universität Graz
Erzherzog-Johann-Universität
Fakultät für Architektur

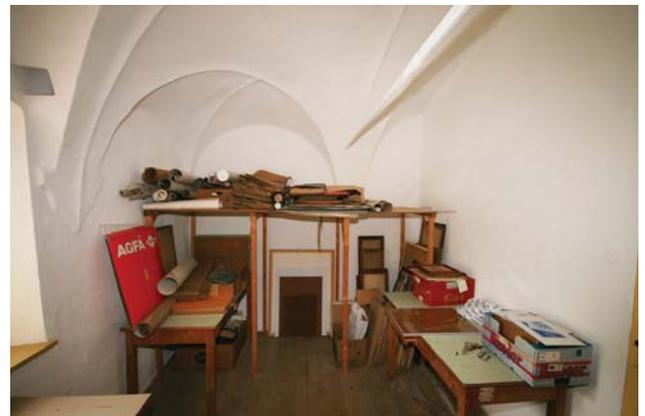
1.2b.2 - Ostwand

- Wand in gutem Zustand

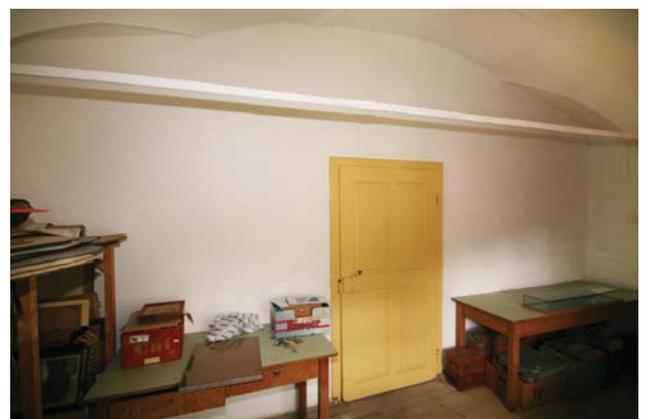
1.2b.3 - Südwand

- Wand in gutem Zustand

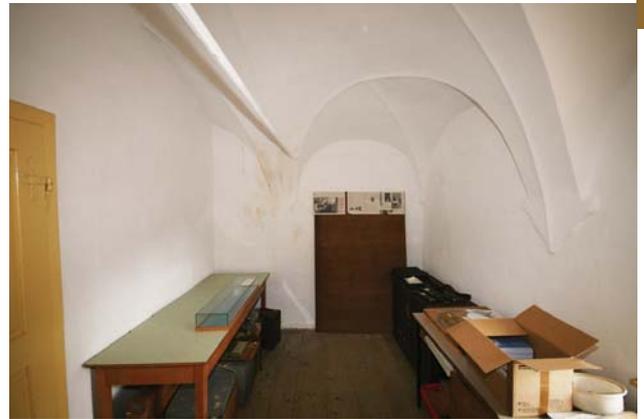
1.2b.4 - Westwand

- Putzabplatzung aufgrund aufblähendem Putzes - vermutlich wegen Kondensatbildung (Kaminrohr dahinterliegend) im Bereich des Kämpfers

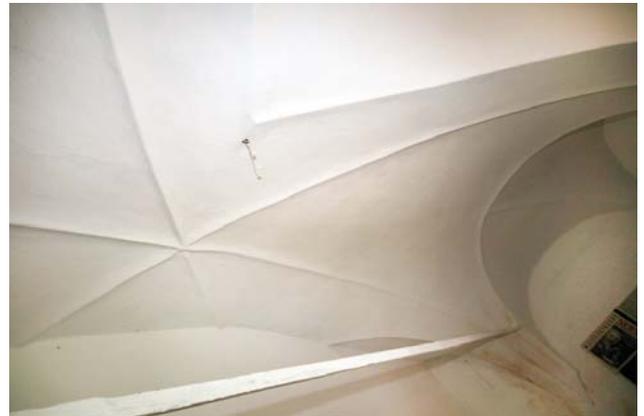
1.2a.5 - Decke

- Rissbildung vor allem oberhalb des Fensterbogens

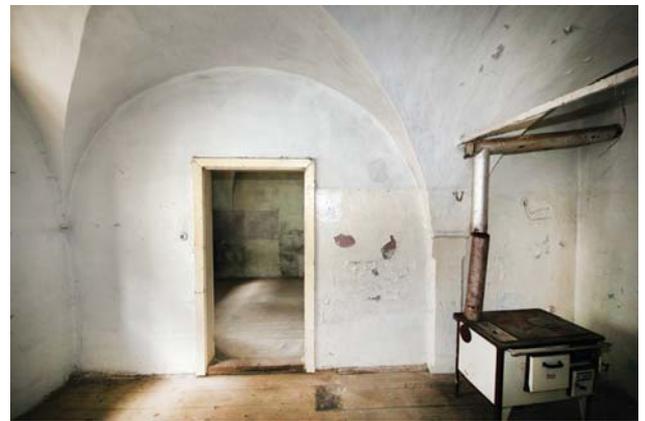
1.3A.1 - Nordwand

- Lackabplatzer rechts neben der Türe
- ein Stück der Sockelleiste fehlt ca. 10cm rechts neben der Türe
- Teile der Sockelleiste fehlen

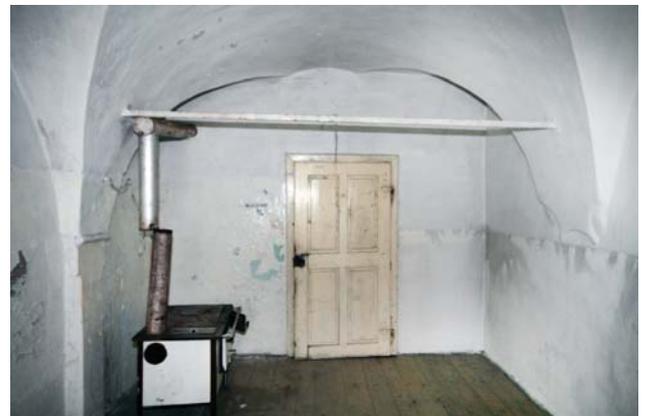
1.3A.2 - Ostwand

- leichte Verfärbung der Wand wegen nicht mehr vorhandener Einbauküche
- massive Lackabplatzer bis ca. 1,2m Höhe links Neben der Türe

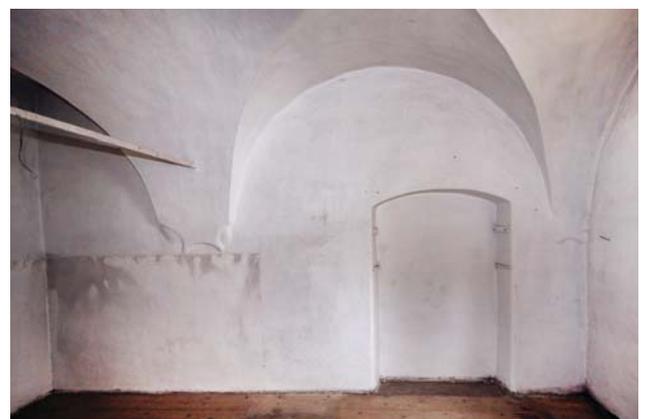
1.3A.3 - Südwand

- leichte Verfärbung der Wand wegen nicht mehr vorhandener Einbauküche
- einige eingeschlagene Nägel
- Sockelleiste fehlt

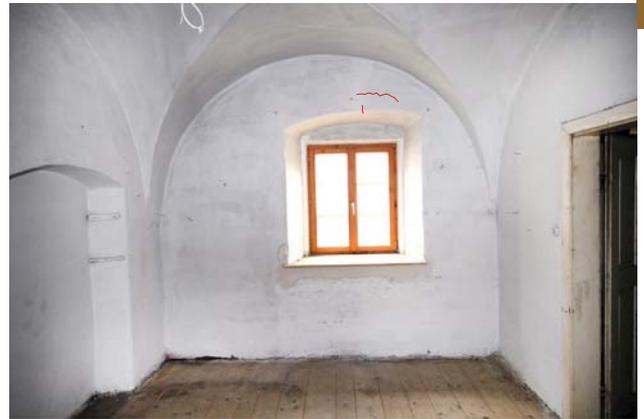
1.3A.4 - Westwand

- Putzabplatzungen im Laibungsbereich des Fenster
- einige eingeschlagene Nägel
- kleiner Riss im Bereich des Fenstersturzes

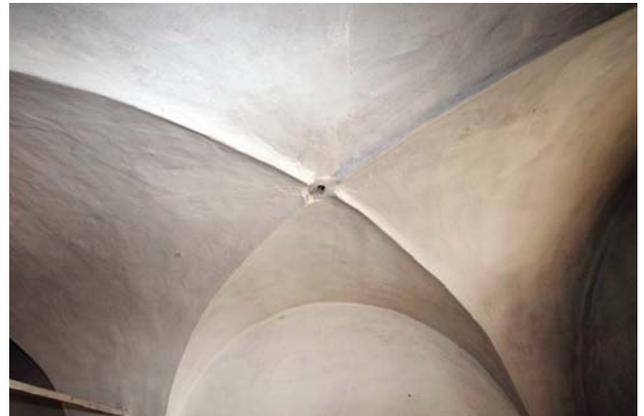
1.3A.5 - Decke

- leichte Farbabplatzungen

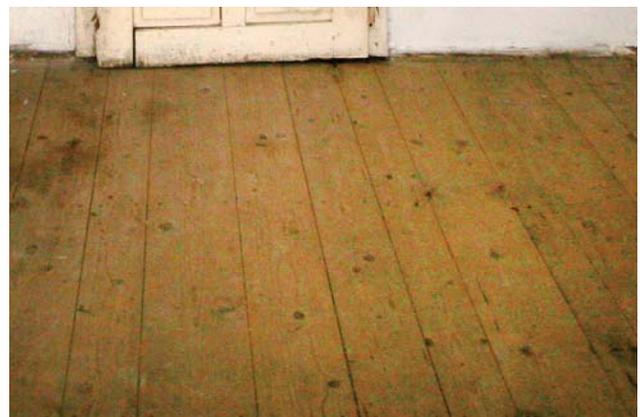
1.3A.0 - Boden

- Holzschiiffboden
- leicht abgenützt

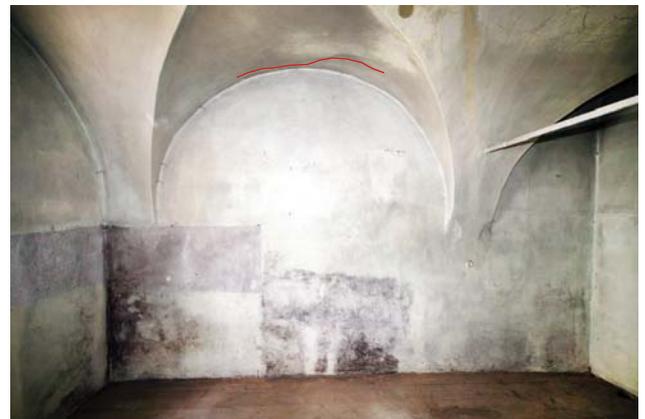
1.3B.1 - Nordwand

- Schimmelpilz wegen schlecht hinterlüfteten Möbelstücken bis 1,2m Höhe
- Riss < 1mm im Bogen
- deutliche Verfärbung der E_Leitung

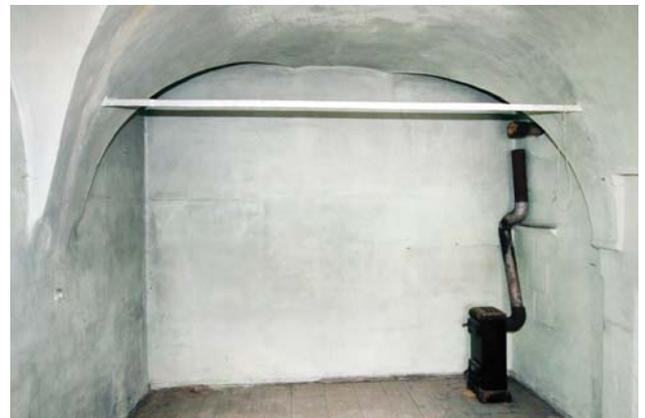
1.3B.2 - Ostwand

- Schimmelpilz angrenzend zur N-Wand bis ca. 1m Höhe
- leichte Verfärbung der Wand
- kleinere Ausblühungen im Sockelbereich

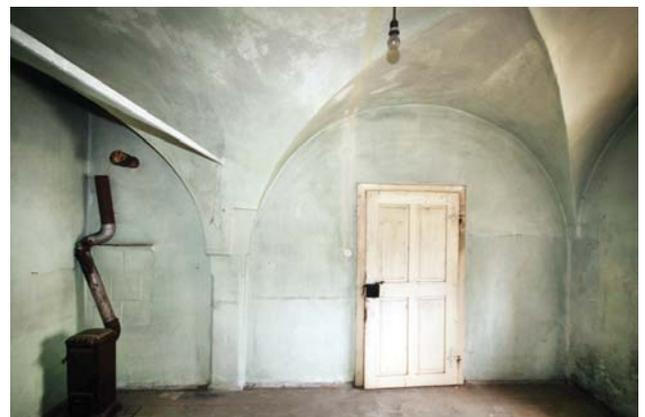
1.3B.3 - Südwand

- einige Bohrlöcher in der Wand
- Wandverfärbung wegen beseitigter Möbelstücke
- E-Leitung scheint neu verputzt worden zu sein

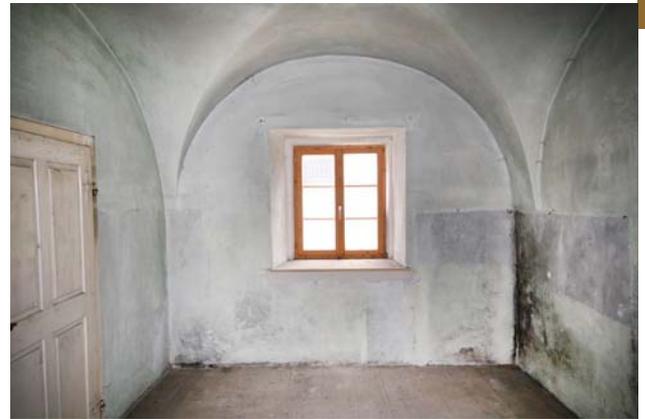
1.3B.4 - Westwand

- Riss < 2mm von Boden bis zur rechten Seite der Fensterbank
- Schimmelpilz wegen schlecht hinterlüfteten Möbelstücken bis 1,2m Höhe
- minimale Putzabplatzer im Fenstersturzbereich wegen eingeschlagener Nägel

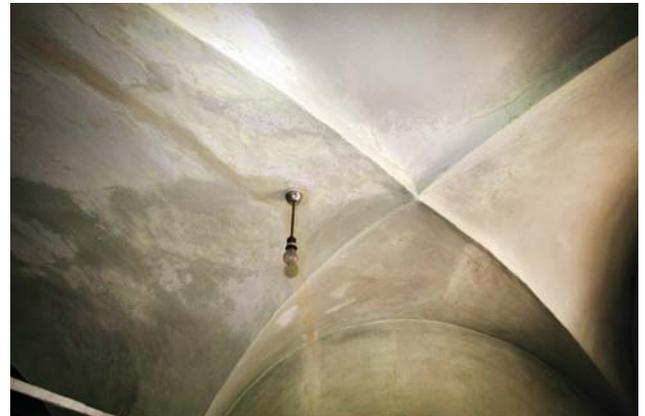
1.3B.5 - Decke

- starke Verfärbungen vor allem in E-Leitungsführung
- Feuchtflecken

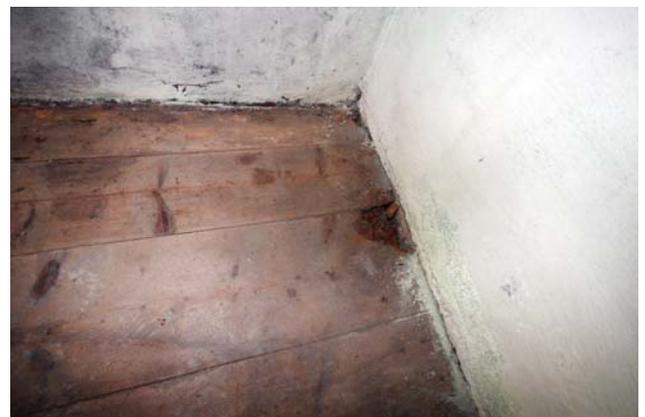
1.3B.0 - Boden

- Boden in schlechten Zustand
- es dürfte sich auch in diesem Raum ein PVC-Bodenbelag befinden, haben da es an den Randstellen des Boden morsch

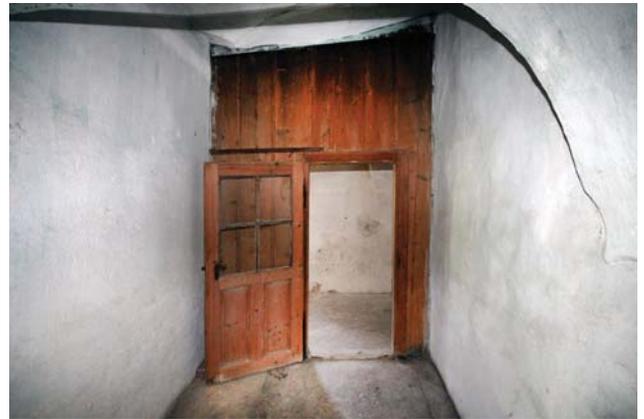
1.3C.1 - Nordwand

- Holzschwelle abgerundet aufgrund mechanischer Beanspruchung

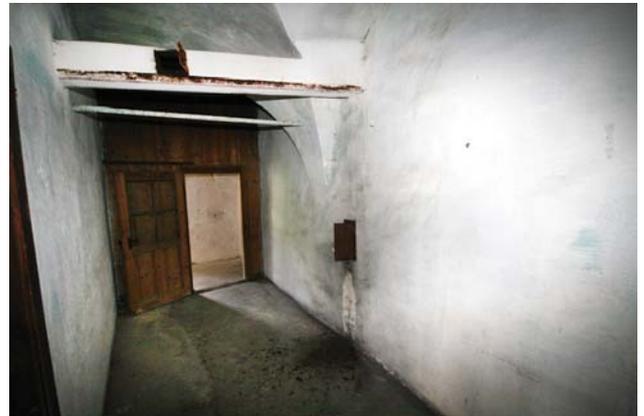
1.3C.2 - Ostwand

- mehrere Risse im Bereich des Kaminrohrs vom Boden bis zur Decke
- großflächige Putzabplatzungen unter Kamintür

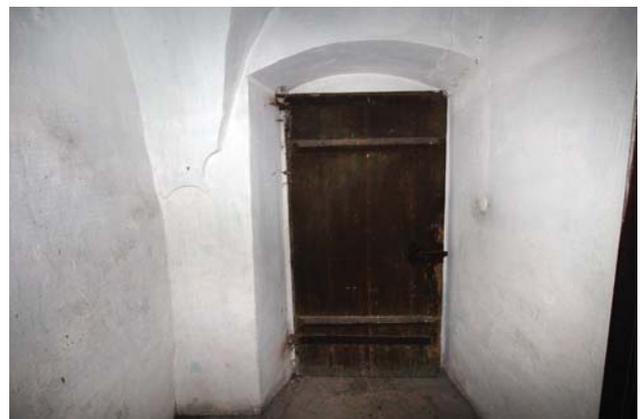
1.3C.3 - Südwand

- Steinschwelle mittig gebrochen
- Riss < 2mm im Türbogen bis zur Decke
- Rostabfärbungen an die Wand im Bereich der Türangeln

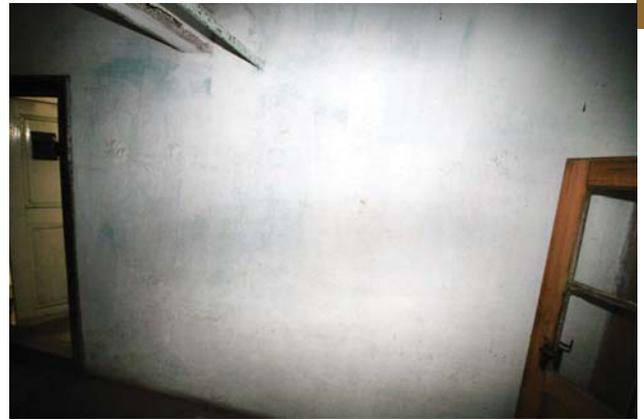
1.3C.4 - Westwand

- leichte Verfärbung entlang der E-Leitung

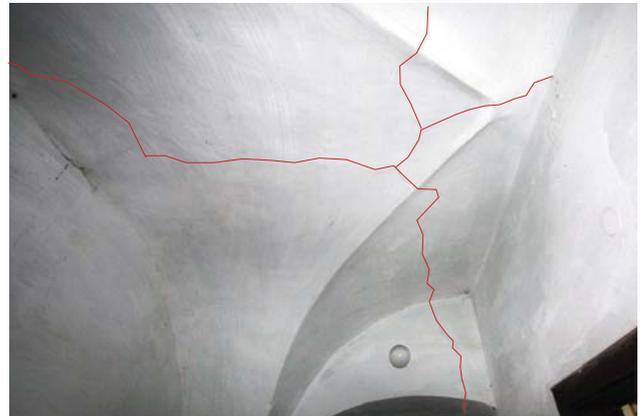
1.3C.5 - Decke

- mehrere Risse in der Decke

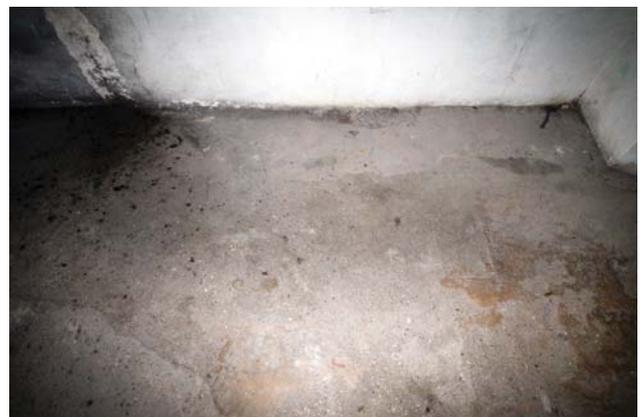
1.3C.0 - Boden

- Estrichboden
- stark abgenutzt

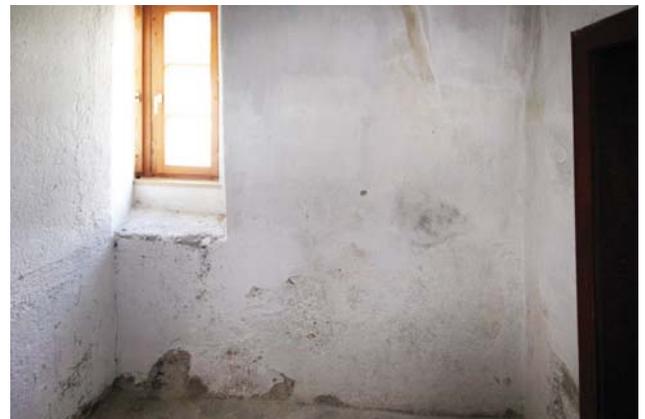
1.3D.1 - Nordwand

- einige Putzabplatzungen bis 30cm Höhe
- Steinnische vor Fensterbank leicht abgenutzt
- Verfärbungen in der Wand aufgrund Feuchte

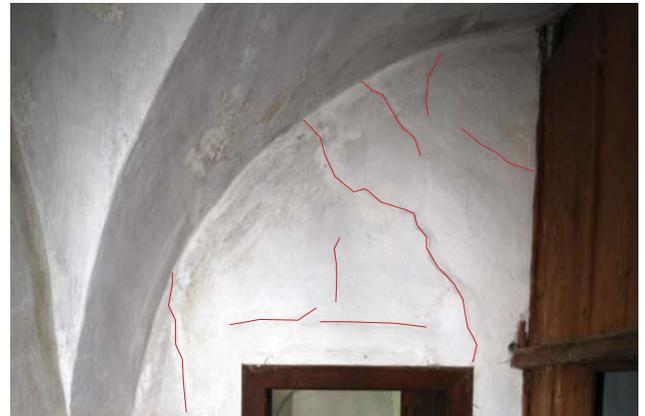
1.3D.2 - Ostwand

- Putzabplatzungen bis 30cm Höhe wegen Feuchte
- Risse < 2mm oberhalb Türsturz

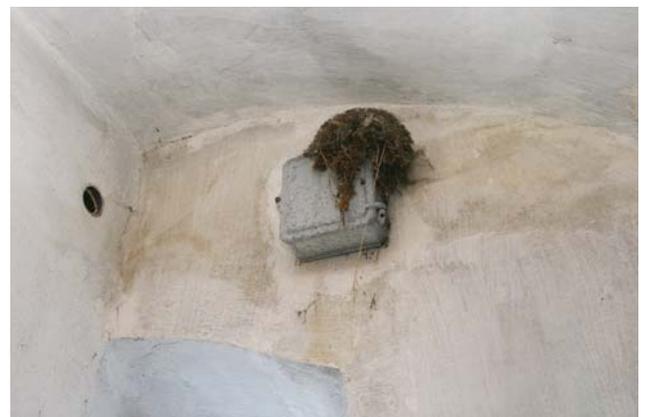
1.3D.1_detail - Nordwand

- Schwalbennest auf E-Verteiler
- Verfärbungen rundherum wegen Feuchte

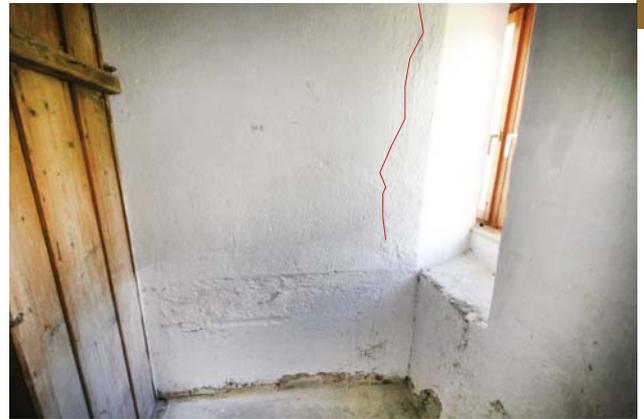
1.3D.4 - Westwand

- Putzabplatzer im Sockelbereich
- dünner Riss an rechter Wandseite

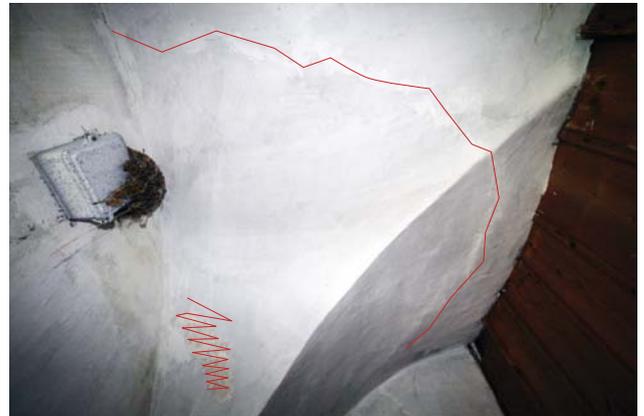
1.3D.5 - Decke

- Riss im Gewölbe
- zwei größere Abplatzungen

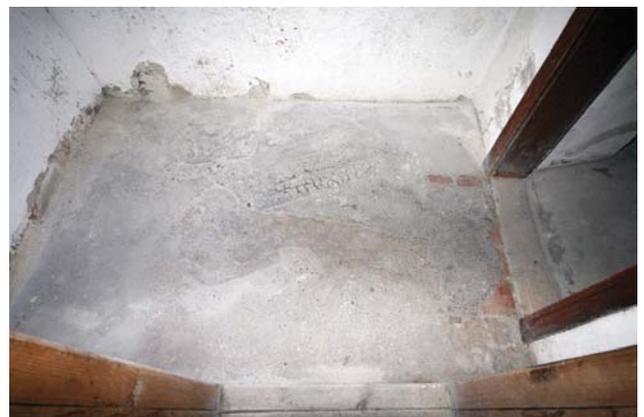
1.3D.0 - Boden

- Estrich
- stark abgenützt

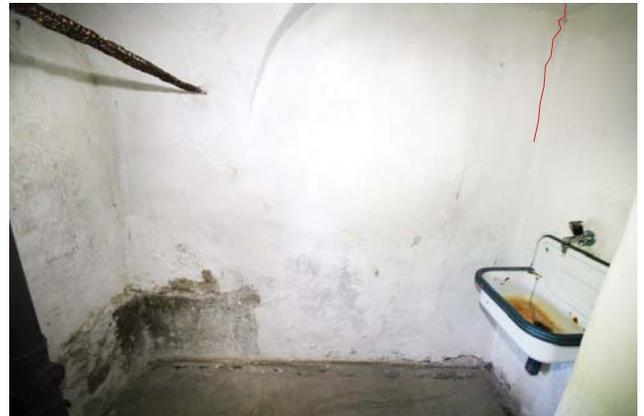
1.3E.2 - Ostwand

- Schimmelpilz bis 30cm Höhe zur O-Wand
- kleinere Putzabplatzer über die gesamte Wand
- Gewölbezuganker rostig
- kleiner Riss rechts

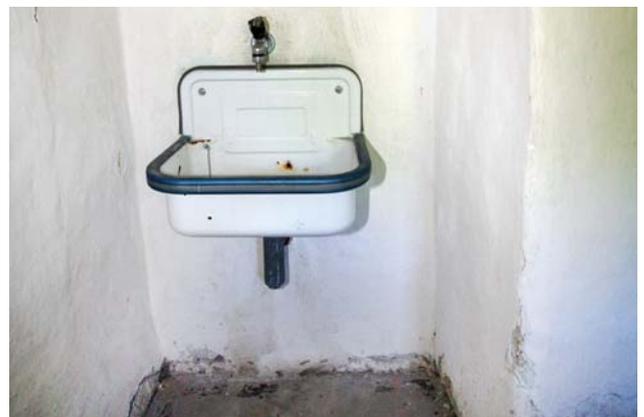
1.3E.3 - Südwand

- Rostflecken im Waschbecken
- Putzabplatzer an Ecke zur Nische
- Verfärbung und Putzabplatzer an der rechten Wandseite wegen Feuchte bis 30cm Höhe

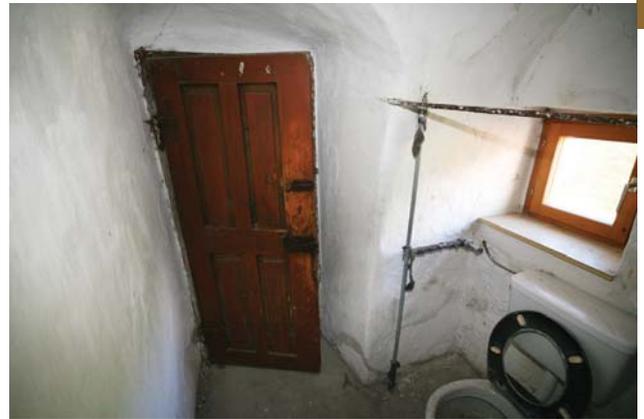
1.3E.4 - Westwand

- Gewölbezuganker rostig
- Riss < 1mm Rechts über Türsturz in Decke übergehend
- mehrere kleine Risse
- Feuchtflecken verteilt über ganze Wand

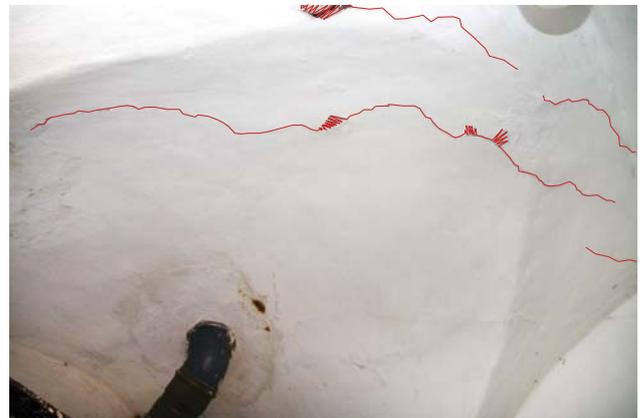
1.3E.5 - Decke

- Risse mit Putzabplatzer über die gesamte Decke
- großer Feuchtfleck rund um das Abflussrohr

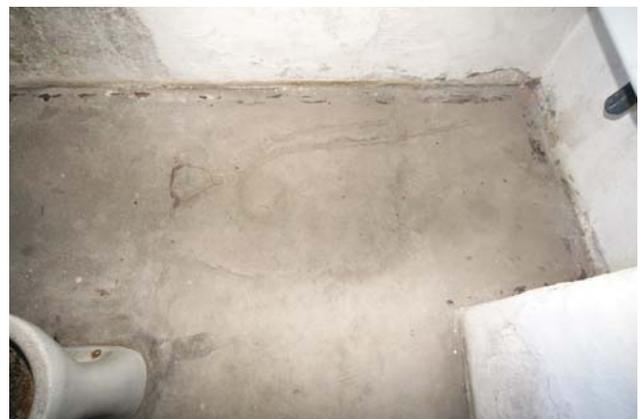
1.3E.0 - Boden

- Estrichboden
- leicht abgenutzt

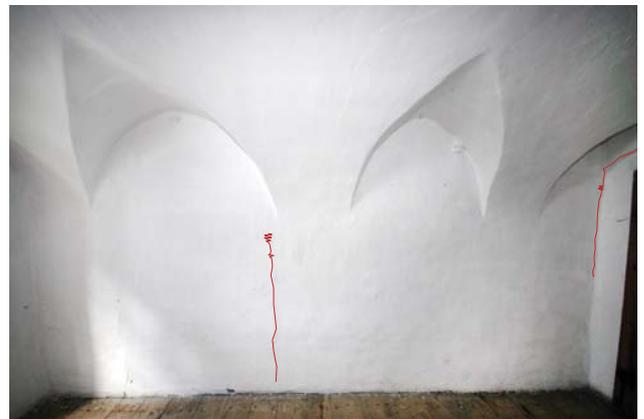
1.4.1 - Nordwand

- Putzabplatzer mit Riss
- wenige Bohrlöcher in der Wand auf 2m Höhe
- Riss < 1mm neben Tür geht in die Decke über

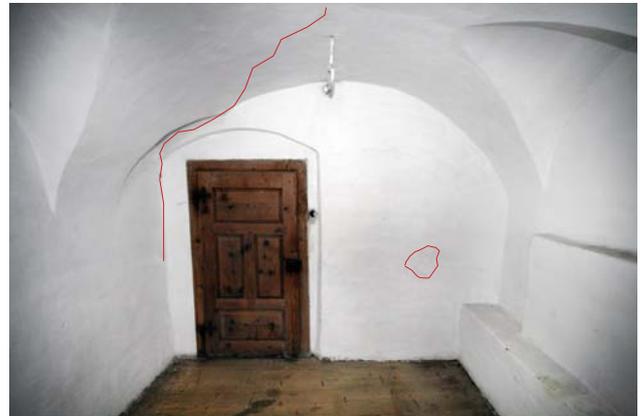
1.4.2 - Ostwand

- Riss links von Tür in Decke übergehend
- Überstrichene Putzabplatzung

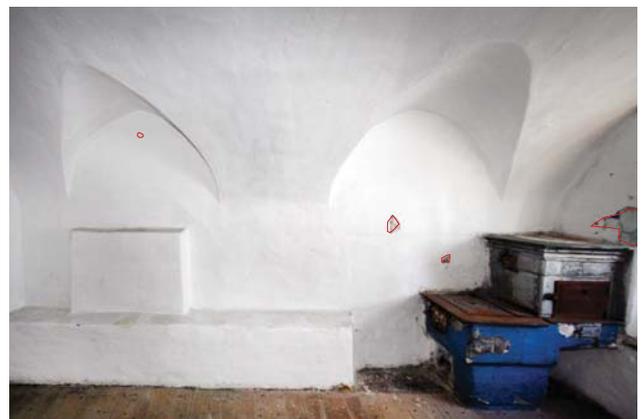
1.4.3 - Südwand

- wenige Putzabplatzungen ansonsten guter Zustand

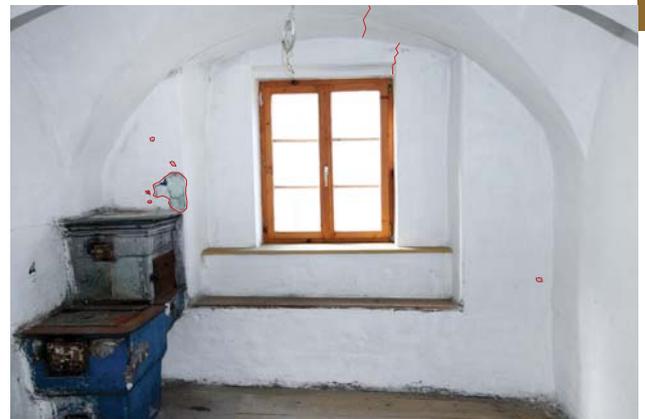
1.4.4 - Westwand

- mehrere Putzabplatzungen
- Riss < 1mm an der rechten Seite des Fensterstocks in die Wand übergreifend
- Sockelleiste leicht ausgeschlagen

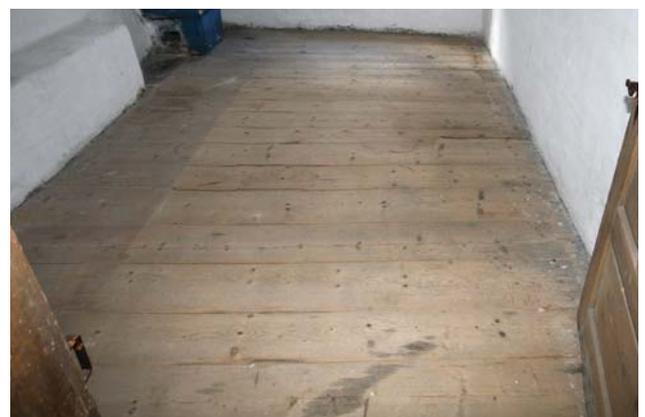
1.4.0 - Boden

- Holzschißboden
- leicht abgenützt

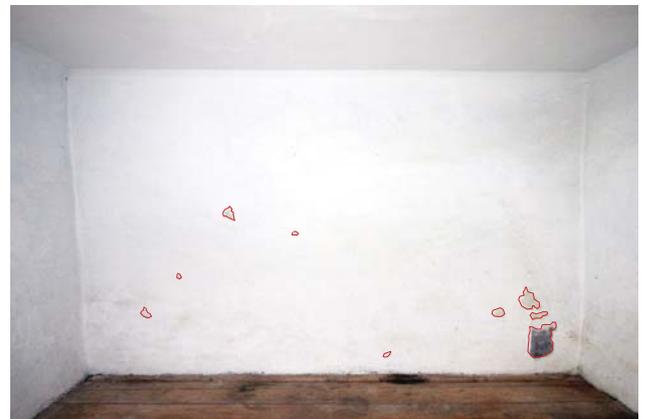
1.5.1 - Nordwand

- einige Putzabplatzer
- leichte Feuchteflecken

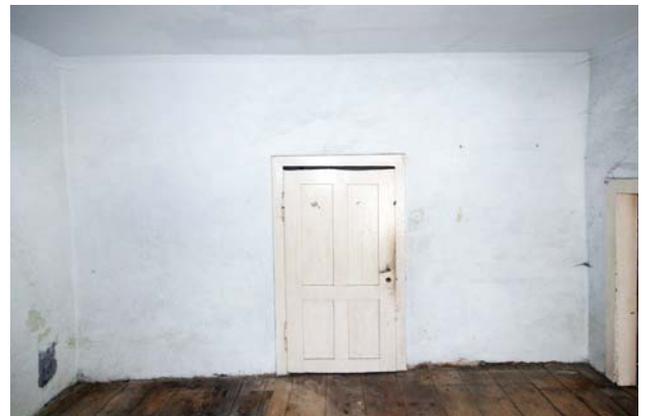
1.5.2 - Ostwand

- wenige eingeschlagene Nägel rechts neben Tür
- leichte Putzabplatzer bei Sockelleiste

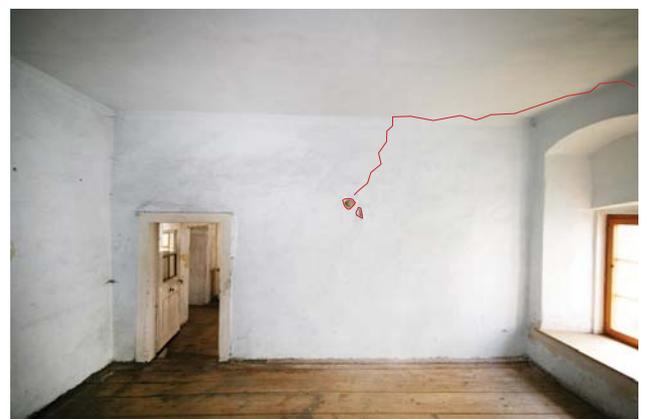
1.5.3 - Südwand

- kleinere Putzabplatzungen über ganze Wand
- 15cm x 15cm Putzabplatzung mit Riss < 1mm der in die Decke übergreift

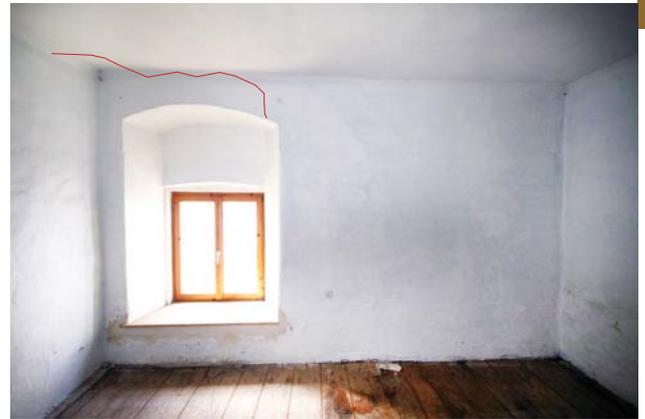
1.5.4 - Westwand

- kleinere Abplatzungen bei Sockelleiste
- Riss < 1mm auf der rechten Seite des Fensterstocks, der in die Decke übergeht

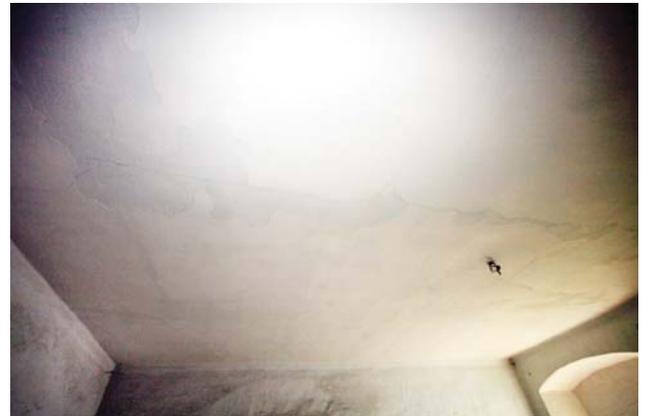
1.5.5 - Decke

- großflächige Farbablätterungen

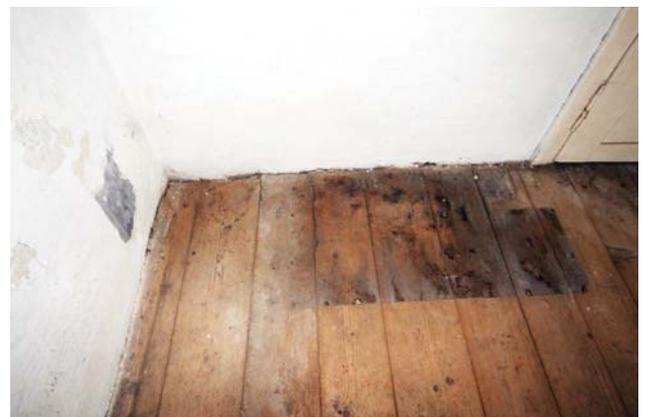
1.5.0 - Boden

- Holzschißboden
- leichter Holzwurmbefall

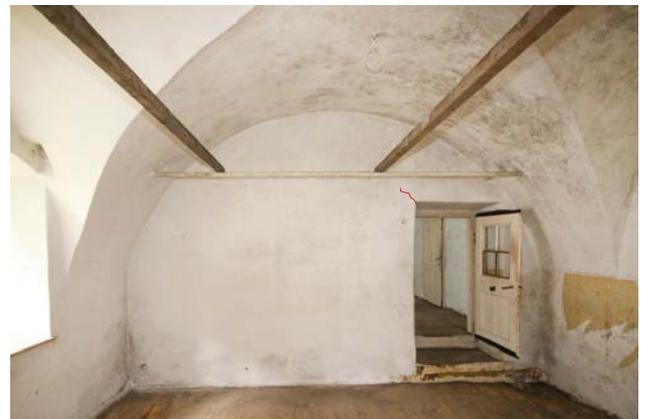
1.6.1 - Nordwand

- leichter Schimmelpilzbefall über die gesamte Wand stärkerer rechts von der Türe
- Rissbildung im Sturzbereich der Türe
- kleinere Abplatzungen im Sockelbereich

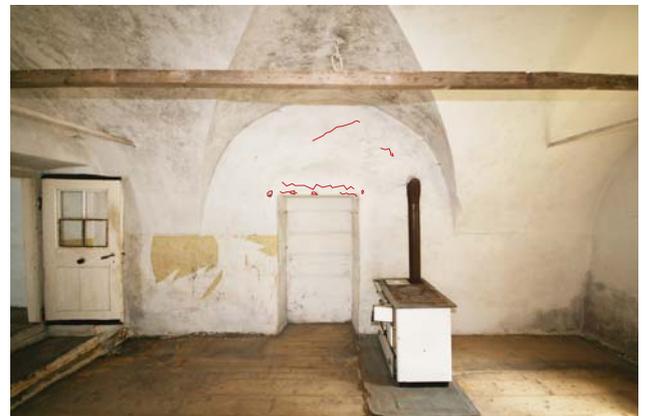
1.6.2 - Ostwand

- Risse und Abplatzungen im Sturzbereich der Nische
- leichter Schimmelpilzbefall über die gesamte Wand stärkerer rechts unten
- kleinere Abplatzungen im Sockelbereich

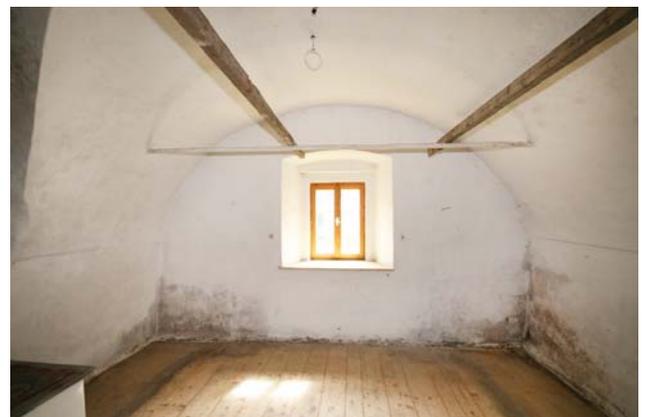
1.6.3 - Südwand

- Schimmelpilzbildung bis 1m Höhe an beiden Wandflanken
- kleinere Abplatzungen im Sockelbereich
- wenige eingeschlagene Nägel

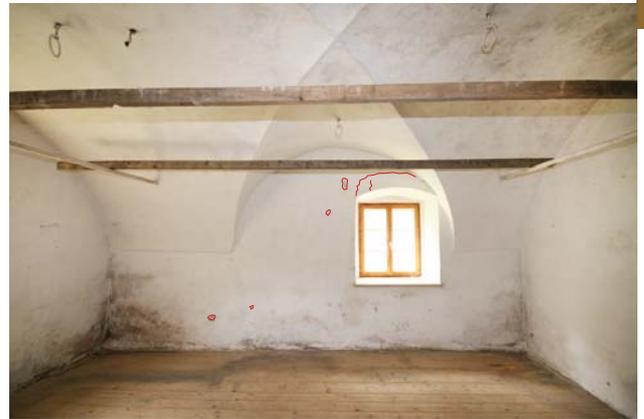
1.6.4 - Westwand

- Schimmelpilzbildung bis 1m Höhe an beiden Wandflanken
- Rissbildung links am Fenstersturz
- kleinere Putzabplatzer

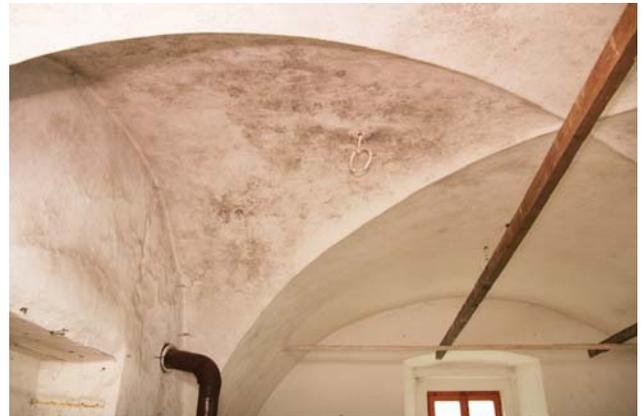
1.6.5 - Decke

- aufblähender Putz und massiver Schimmel wegen eingebrachter Feuchte
-Zelt wurde hier getrocknet und gelagert, immer noch starke Geruchsbelastung

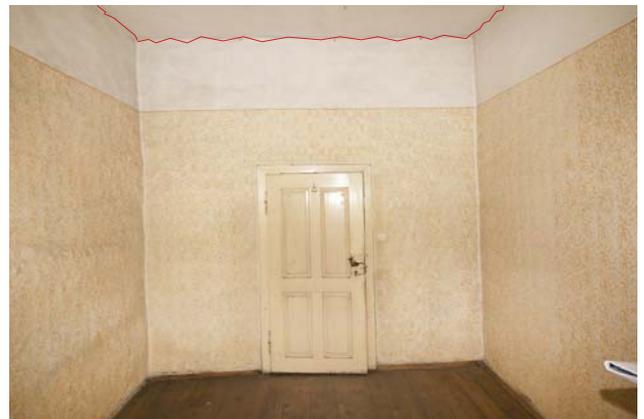
1.7A.1 - Nordwand

- Riss < 2mm zwischen Wand und Decke

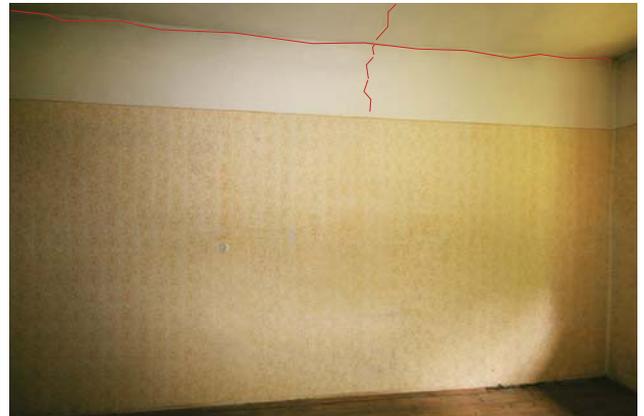
1.7A.2 - Ostwand

- Riss < 1mm zwischen Wand und Decke
- leichte Rissbildung in Decke übergehend
- Teilstücke der Holzsockelleiste fehlen

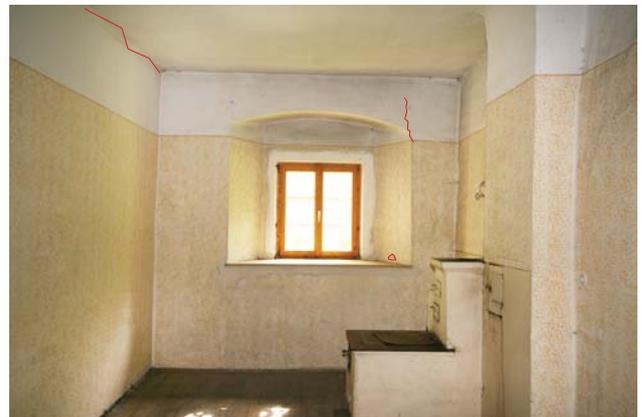
1.7A.3 - Südwand

- Abplatzung im unteren Fensterlaibungsbereich
- Rissbildung an der rechten Seite des Fensterbogens bis zur Decke

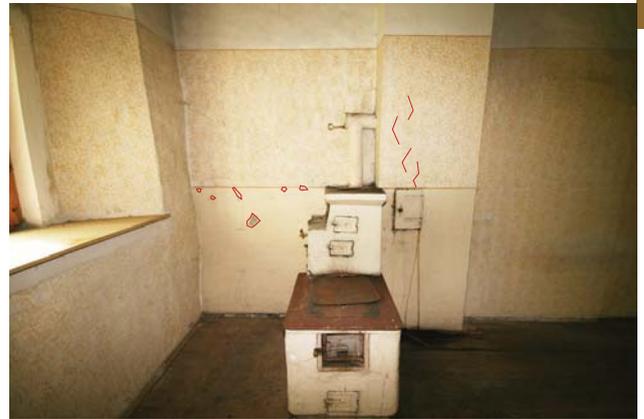
1.7A.4 - Westwand

- Riss < 1mm zwischen Wand und Decke
- Lackabplatzer
- Teilstücke der Holzsockelleiste fehlen
- morscher Boden unter der Kamintür

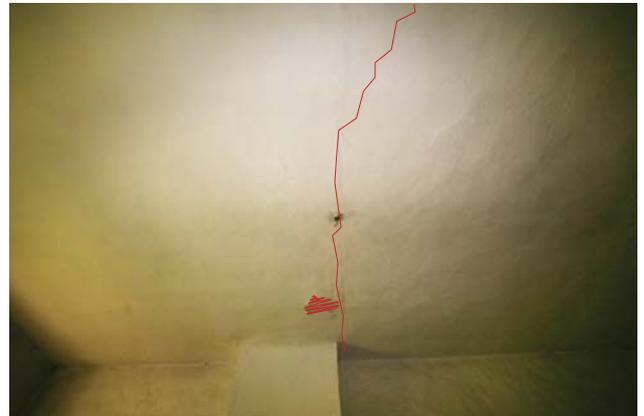
1.7A.5 - Decke

- vereinzelte Abplatzungen und leichte Rissbildung

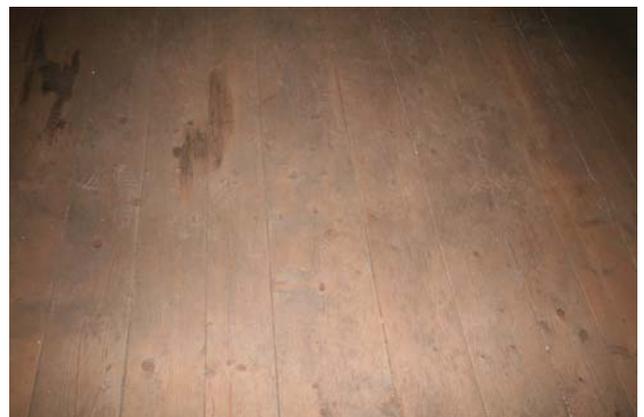
1.7A.0 - Boden

- Holzschiiffboden
- leicht abgenützt
- Feuchteschaden unter der Kamintür

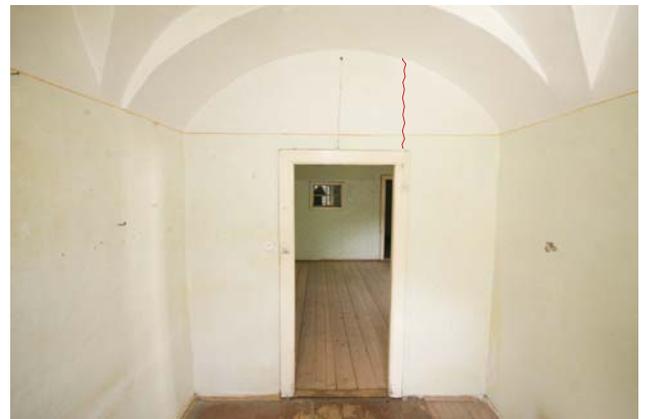
1.7B.1 - Nordwand

- Riss < 2mm von rechtem Türstock dis Decke

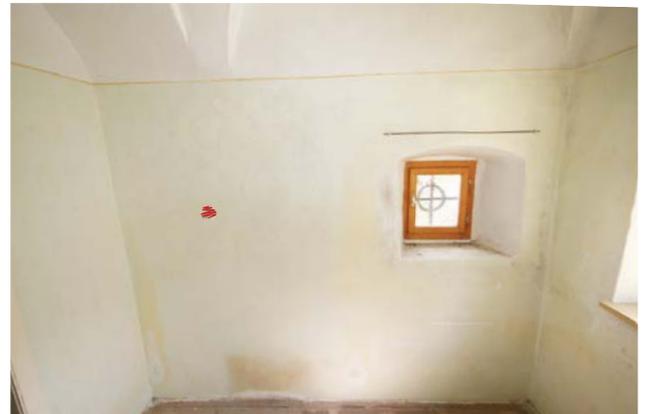
1.7B.2 - Ostwand

- 10cm x 10cm großer Putzabplatzer
- leichte Verfärbungen

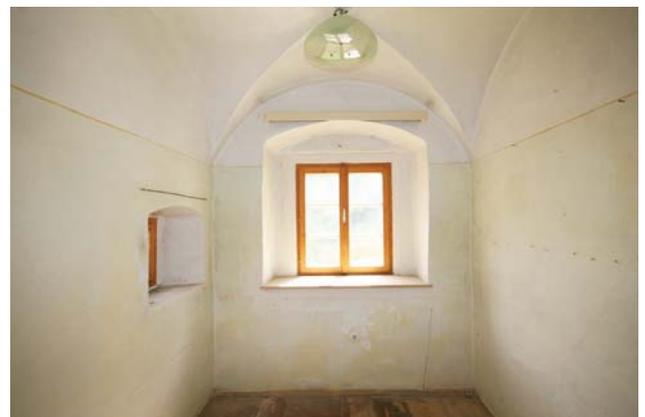
1.7B.3 - Südwand

- einige Bohrlöcher
- kleinere Abplatzungen im Fensterbankbereich

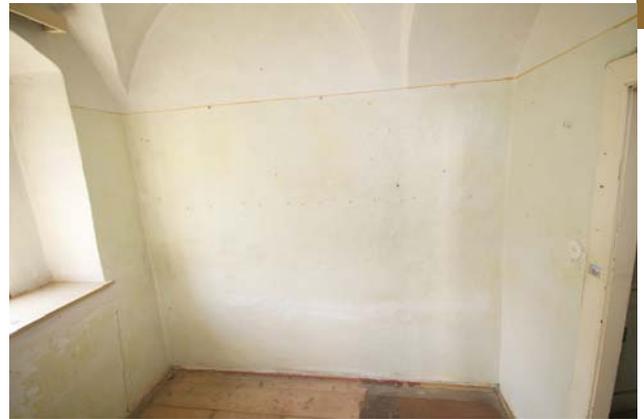
1.7B.4 - Westwand

- viele eingeschlagene Nägel
- leichte Verfärbungen

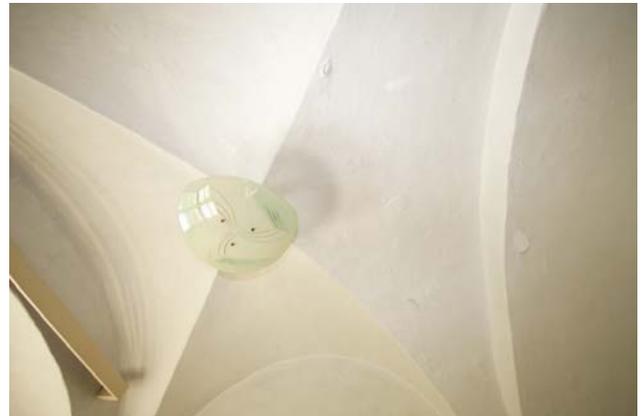
1.7B.5 - Decke

- einige Abplatzungen

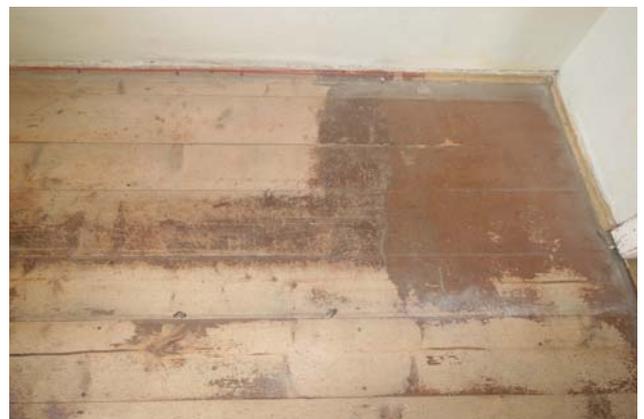
1.7B.0 - Boden

- Holzboden
- nur noch wenig Lack vorhanden

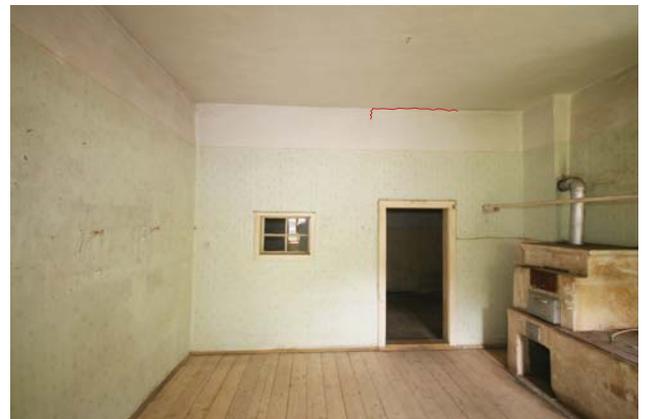
1.7C.1 - Nordwand

- leichte Rissbildung im mittleren Wandbereich
- Abplatzungen im rechten Wandsegment

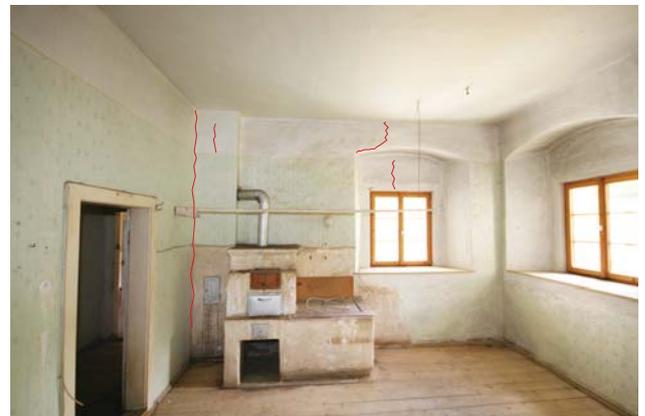
1.7C.2 - Ostwand

- Schimmelpilz wegen schlecht hinterlüfteten Möbelstücken bis 80cm Höhe rechts neben Ofen
- Rissbildung im linken Bogensturzbereich bis zur Wand
- Rissbildung im Fenstersturz, an der linken Wandseite
- leichte Verfärbung im Laibungs- und Sturzbereich des Fensters ->Warmebrücke

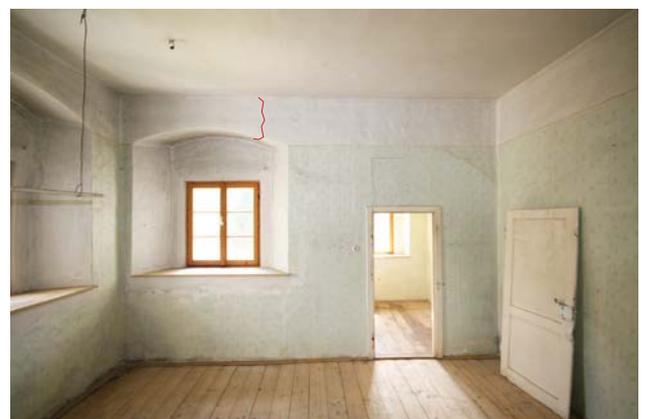
1.7C.3 - Südwand

- einige eingeschlagenen Nägel
- leichte Verfärbung im Laibungs- und Sturzbereich des Fensters ->Warmebrücke

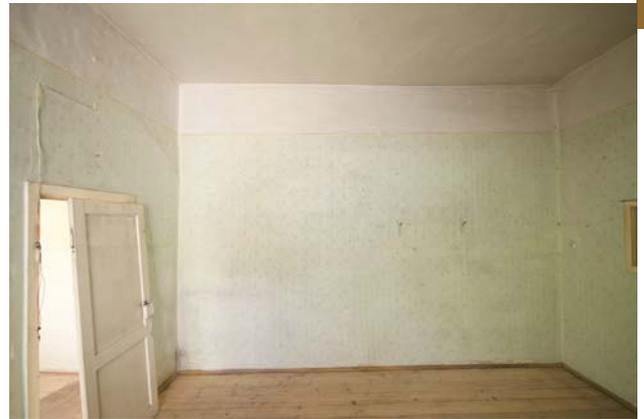
1.7C.4 - Westwand

- einige eingeschlagenen Nägel
- Schimmelpilz wegen schlecht hinterlüfteten Möbelstücken linke Wandseite

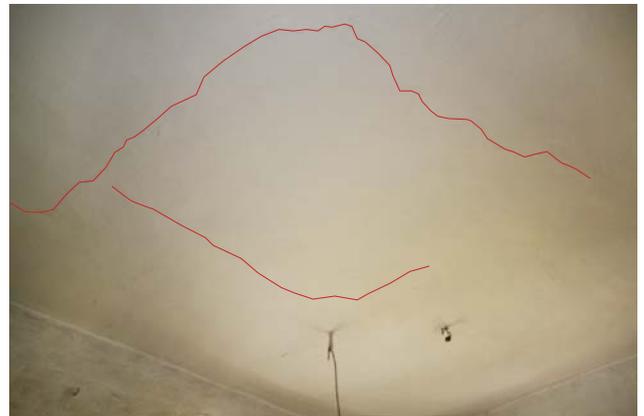
1.7C.5 - Decke

- mehrere kleine Rissbildungen

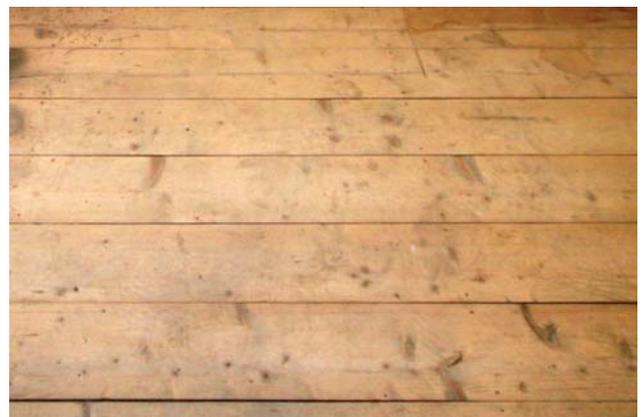
1.7C.0 - Boden

- Holzschißboden
- leicht abgenützt

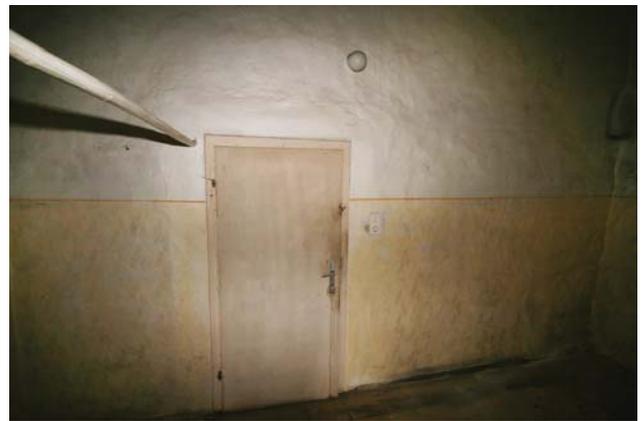
1.7D.1 - Nordwand

- leichte Verfärbungen der Wand
- einige eingeschlagene Nägel

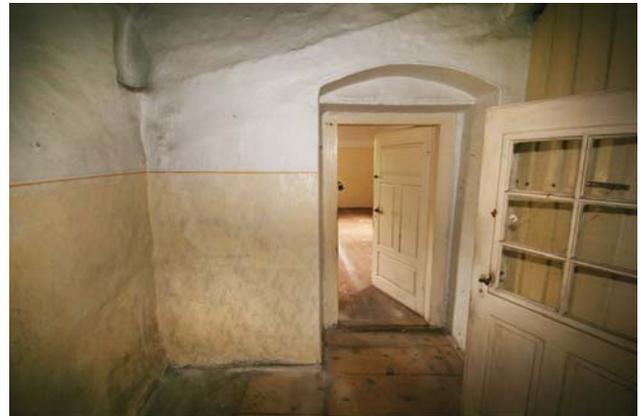
1.7D.2 - Ostwand

- leichte Rissbildung im rechten oberen Wandbereich
-

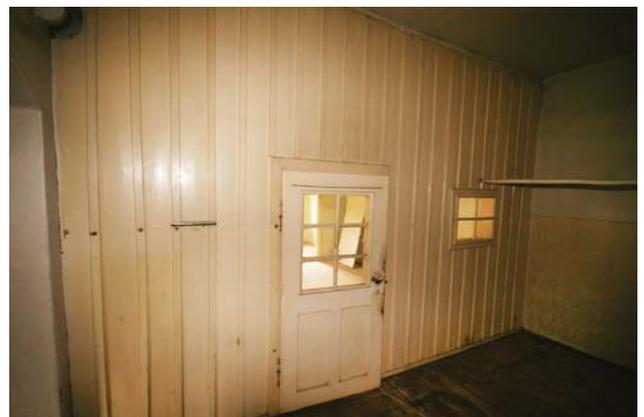
1.7D.3 - Südwand

- zwei Glasscheiben der Tür gebrochen

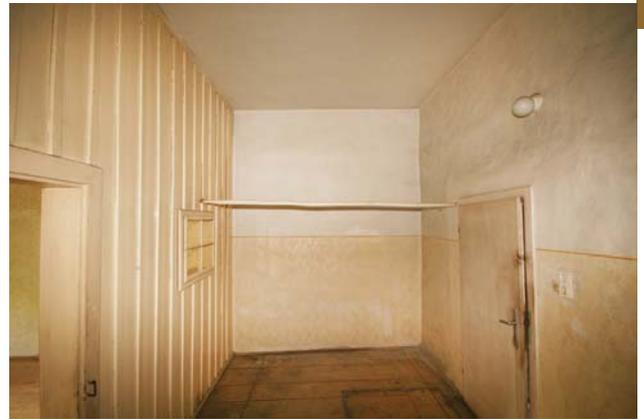
1.7D.4 - Westwand

- leichte Verfärbungen der Wand

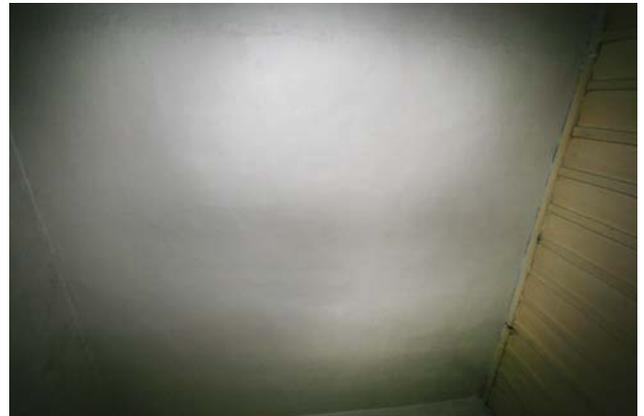
1.7D.5 - Decke

Riss < 1mm ca.2m Länge

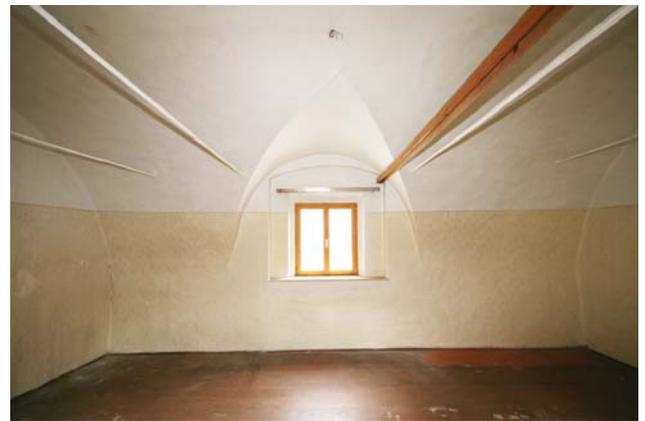
1.8.1 - Nordwand

- leichte Putzabplatzungen im Fensterlaibungsbereich

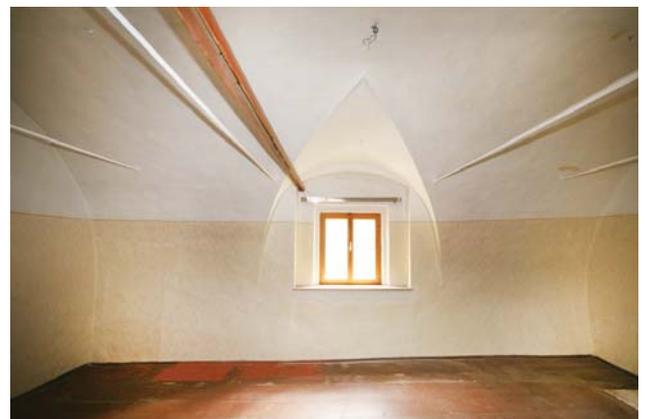
1.8.3 - Südwand

- leichte Putzabplatzungen im linken Wandbereich

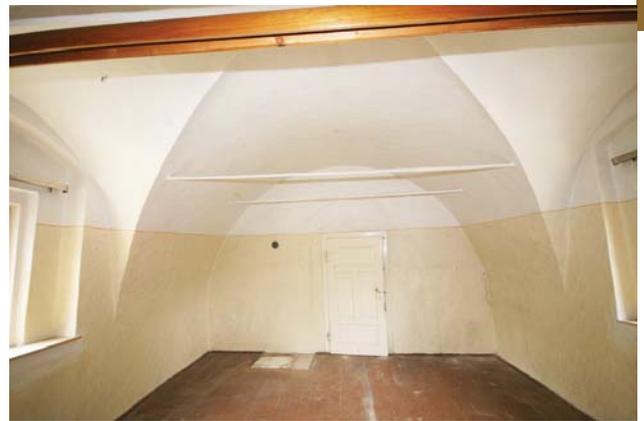
1.8.4 - Westwand

- Rissbildung im gesamten Wandbereich und vereinzelte Abplatzungen

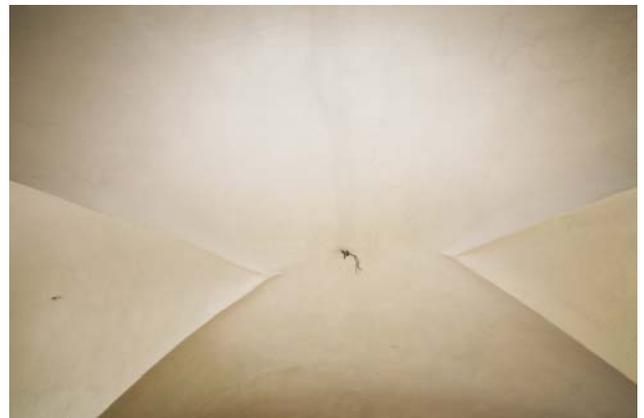
1.8.5 - Decke

- zwei punktuelle Feuchtigkeitsschäden an der Decke im östlichen Teil
- Bohrlöcher
- Verfärbung im E-Leitungsbereich

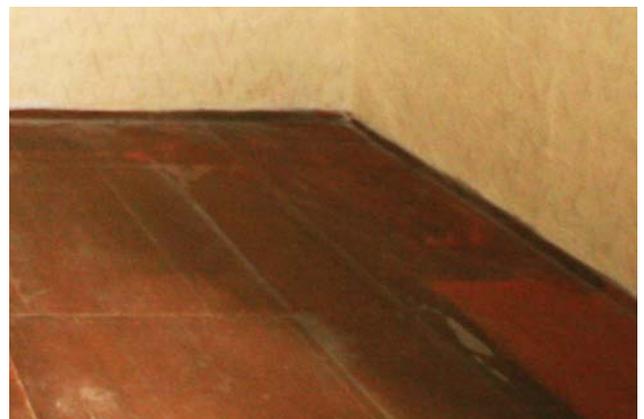
1.8.0 - Boden

- Holzboden
- SO-Estrich worauf ein Ofen stand
