Bauschadensanalyse + Maßnahmenkatalog
Alter Kasten Großreifling

Diplomarbeit

Studienrichtung : Architektur

Technische Universität Graz
Erzherzog-Johann-Universität
Fakultät für Architektur

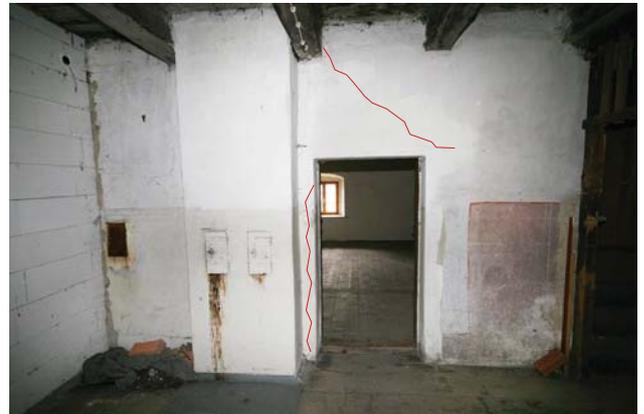
2.1A.2 O-Wand

- viele kleine Risse < 1mm entlang Kamin
- kleiner Riss links neben Tür

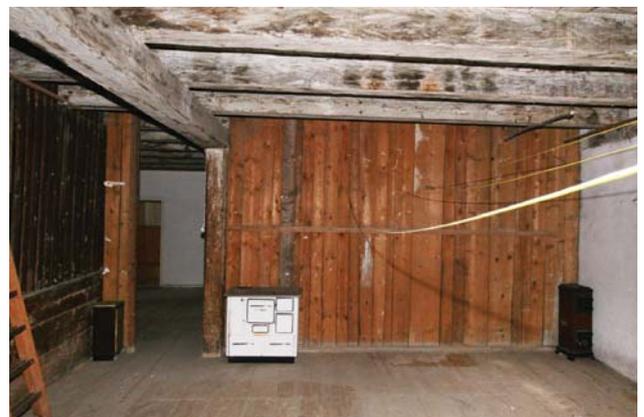
2.1A.3 S-Wand

- Holzzwischenwand
- guter Zustand

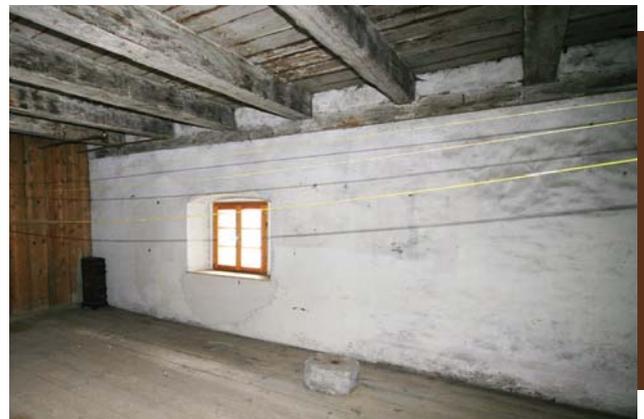
2.1A.4 W-Wand

- große Putzabplatzung rechts in der Fensterlaibung
- mehrere Bohrlöcher
- ansonsten guter Zustand

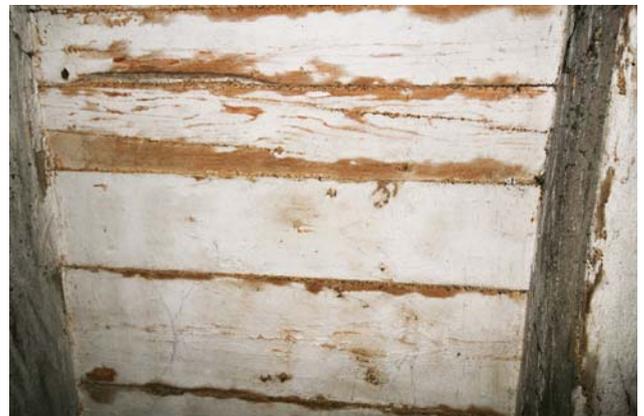
2.1A.5 Decke

- kalkgetüncht
- Holzwurmfall
- statisch noch in Ordnung

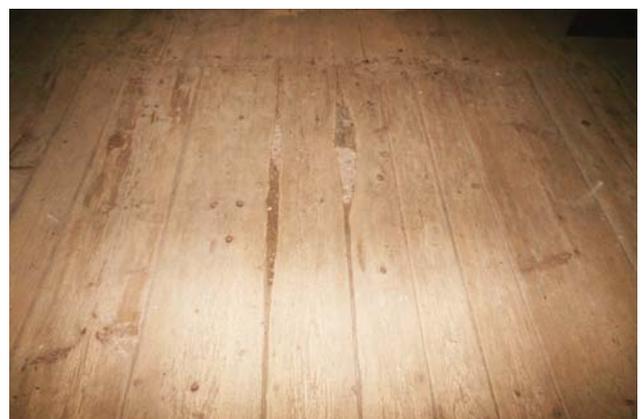
2.1A.0 Boden

- Holzschiiffboden
- abgenützt
- mehrere Furchen

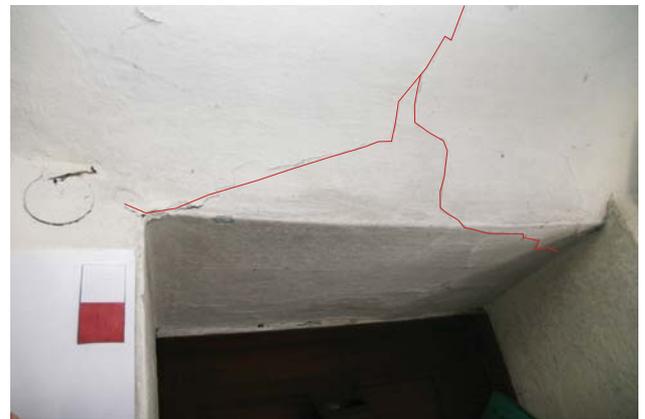
2.1B.1 N wand

- Riss < 1mm in Boden­nähe 50cm lang
- ausgeschlagene Wandecken

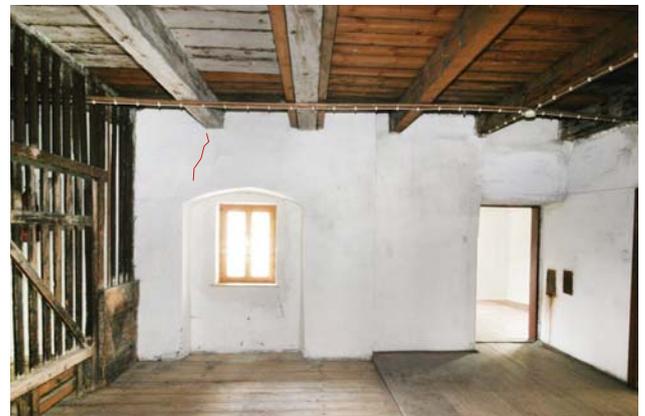
2.1B.2 O-Wand

- Riss < 2mm bei Balken über Fenster
- Riss < 1mm (ca.2m lang) in Sockelbereich links neben Holzwand
- Ausbrüche bei Balken links neben Holzwand

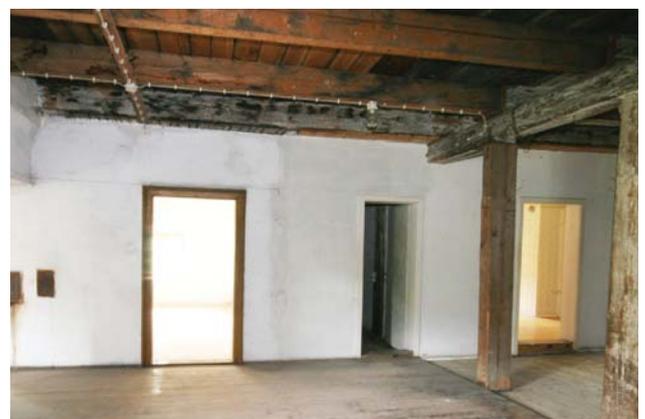
2.1B.3 S-Wand

- Abplatzungen in Folge Feuchtigkeit linke Wandseite
- Rissbildung im Sturz­bereich 3. Tür rechts

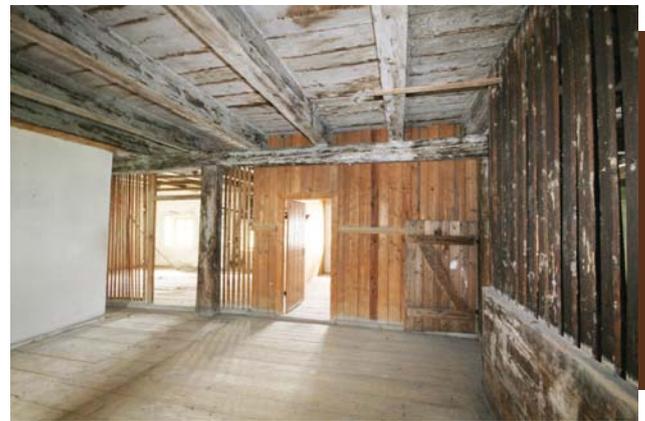
2.1B.5 Decke

- Holzwurmbefall
- rechte Seite wurde erneuert

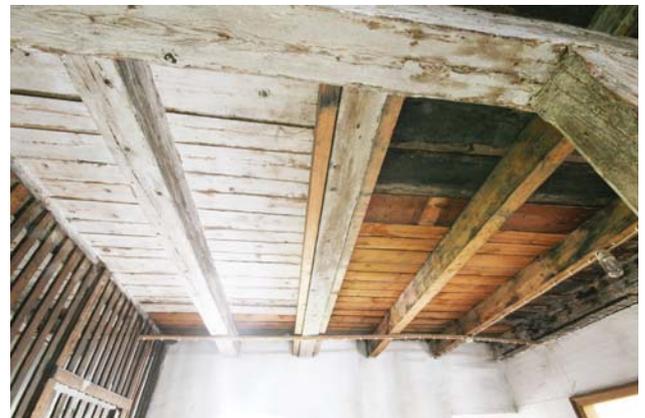
2.1B.0 Boden

- Holzboden
- abgenützt
- Holzboden N-O aufgedoppelt

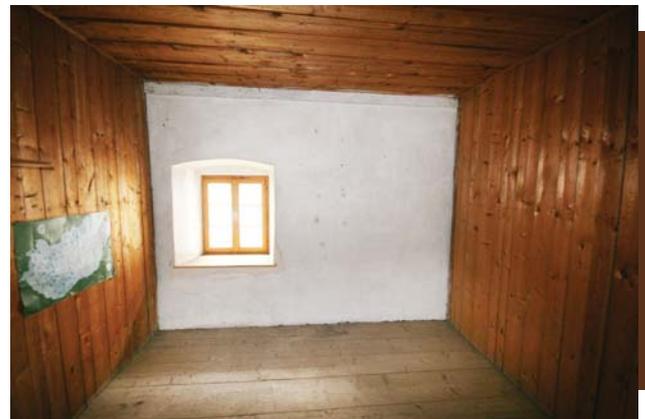
2.1C.5 Decke

- Holzdecke in gutem Zustand

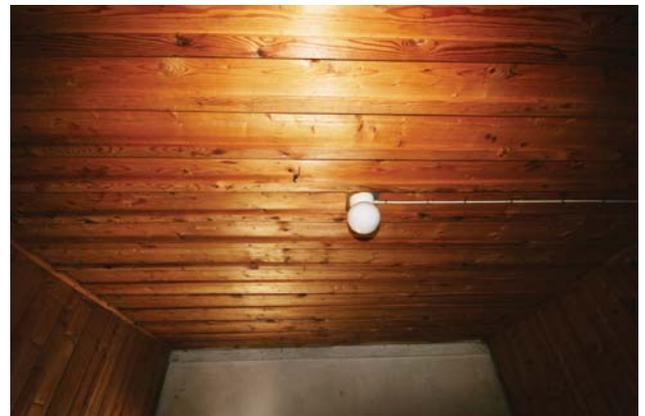
2.1C.0

- Holzschiiffboden
- in gutem Zustand

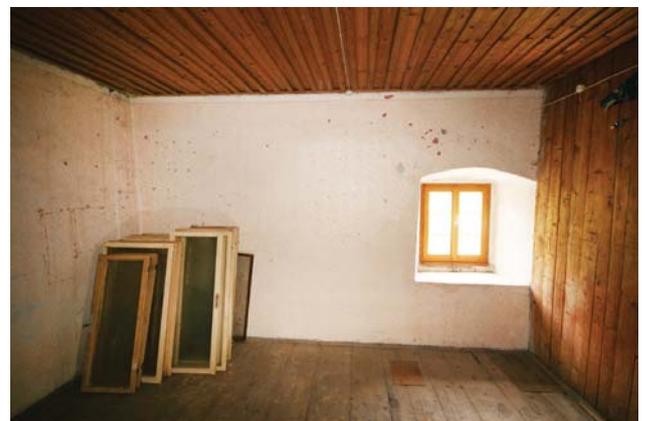
2.1D.2 O-Wand

- leichter Holzwurmbefall

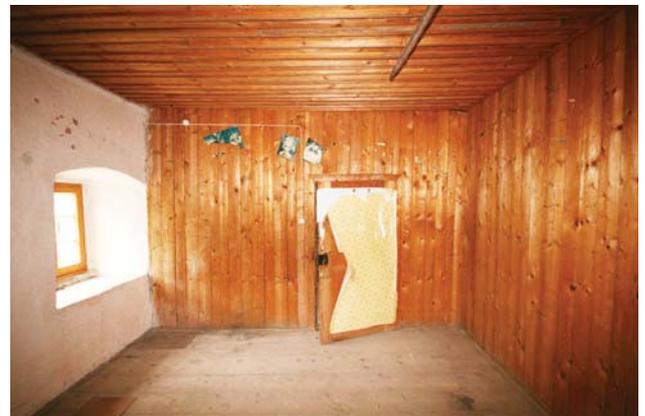
2.1D.3 S-Wand

- Holzwand in gutem Zustand

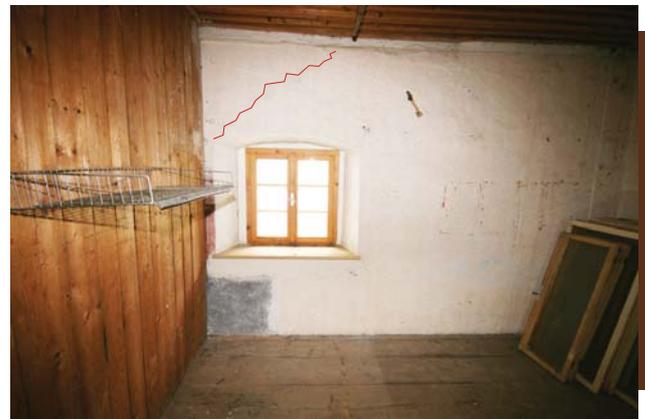
2.1D.5 Decke

- stärkerer Holzwurmbefall

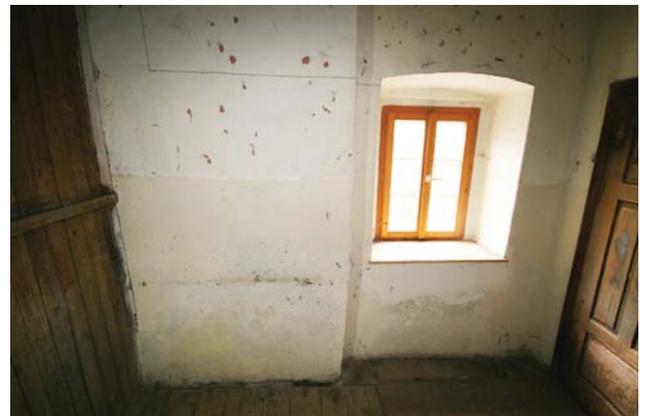
2.1E.2 O-Wand

- Putzabplatzer an Ecke zur Nasszelle
- deutlicher Farbunterschied bei neu verputzter Wasserleitung
- Riss vom linken Türstock bis zur Decke
- weiterer Riss bei Holzbalkenaufleger

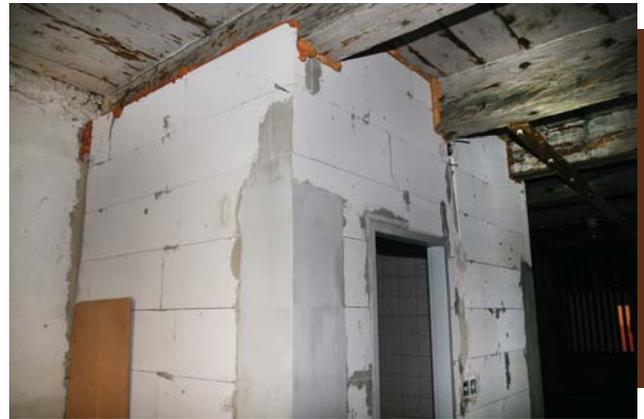
2.1E.4 W-wand + Decke

- einige Ytongziegel gebrochen

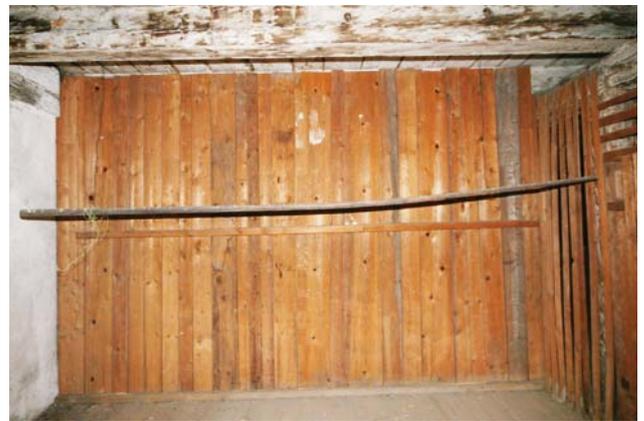
2.1F.2

- Holzwand
- in gutem Zustand

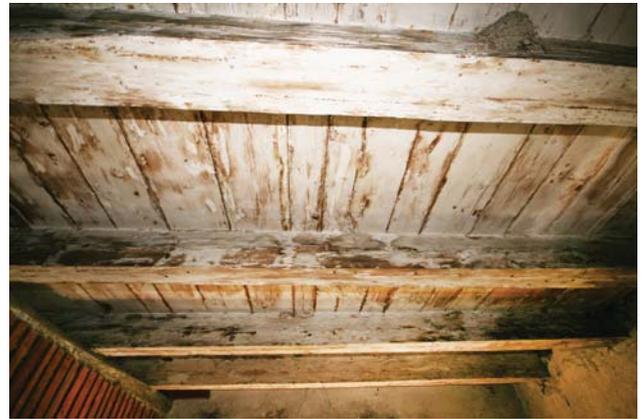
2.1F.0

- stark abgenützt
- einige Löcher

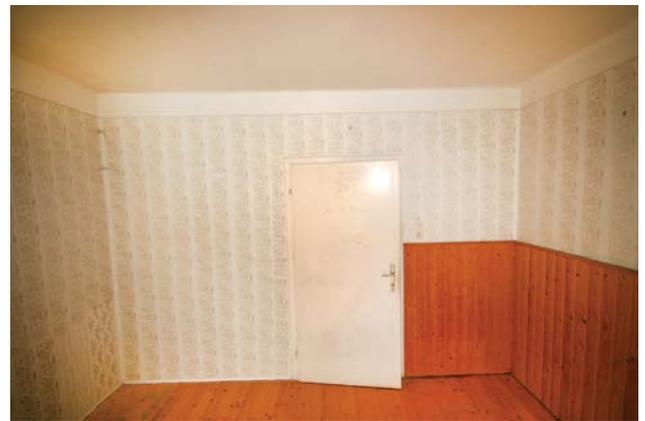
2.2.2 O-Wand

- einige Bohrlöcher
- ansonsten in gutem Zustand

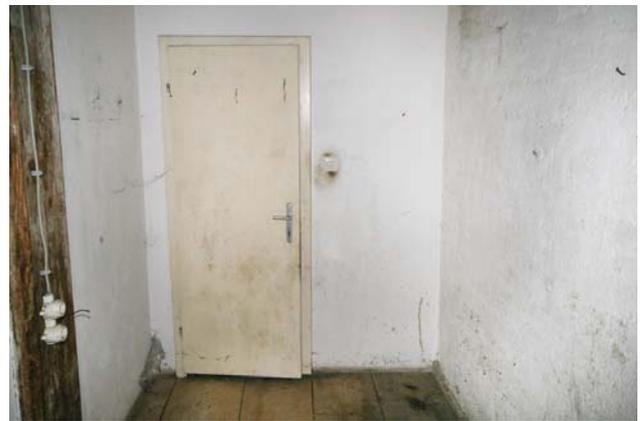
2.3.2 O-Wand

- Riss über die gesamte Länge in Höhe der Holzträgerunterkanten
- einige Bohrlöcher

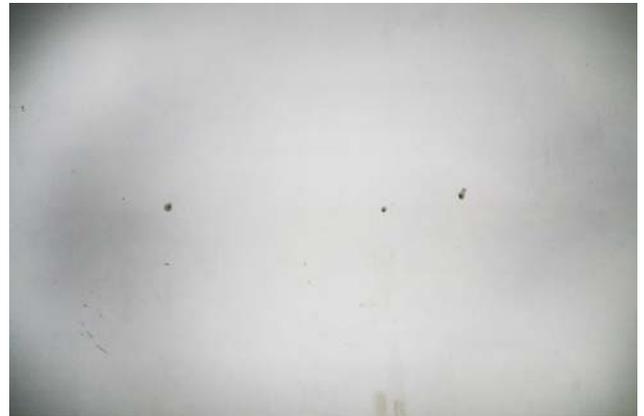
2.3.3 S-Wand

- massive Putzabplatzungen und Putzrisse über die gesamte Fläche
- Risse über die gesamte Höhe in Wandanschlüssen beiderseits

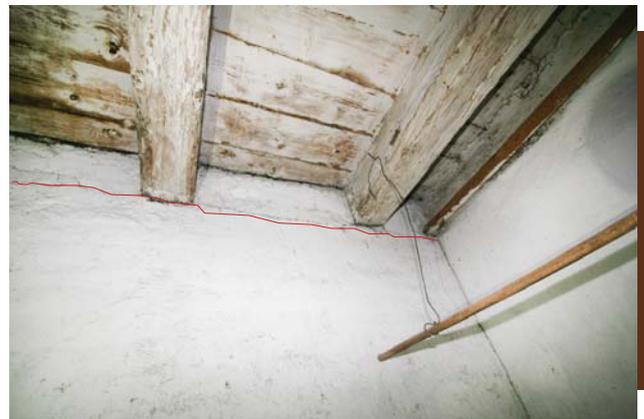
2.3.5 Decke

- massiver Holzwurmbefall und Fäulnis

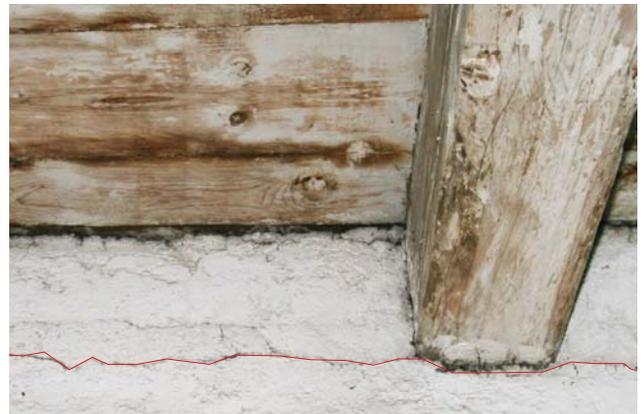
2.3.0 Boden

- Holzschiffsboden abgenützt

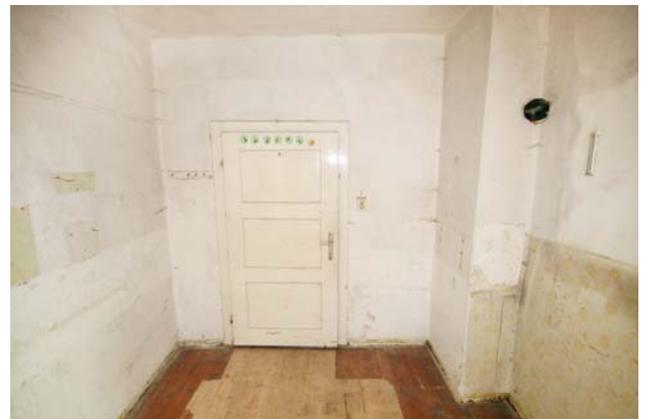
2.4.2 O-Wand

- zwei gelbe Handflächen große Flecken mittig über Sturz
- dunkle großflächige Stellen im restlichen Bereich zwischen Sturz und Decke, über die gesamte Länge
- Ablätterung des Anstrichs und Ausbeulungen in und neben Fensterlaibung sowie im Sockelbereich

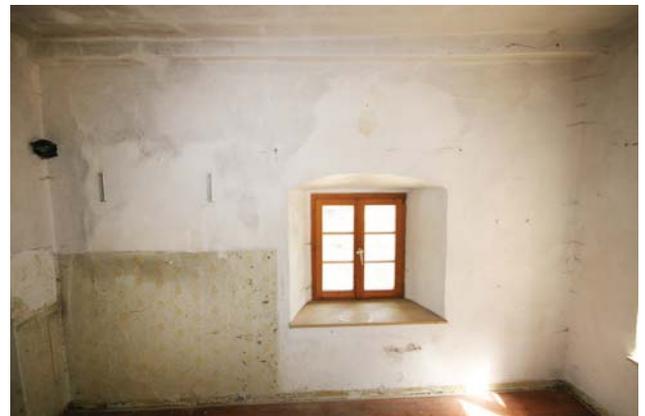
2.4.3 S-Wand

- großflächige dunkle Flecken im Bereich über und rechts vom Fenster bis zum Anschluss zu W-Wand
- Putzabblätterung im Sockelbereich

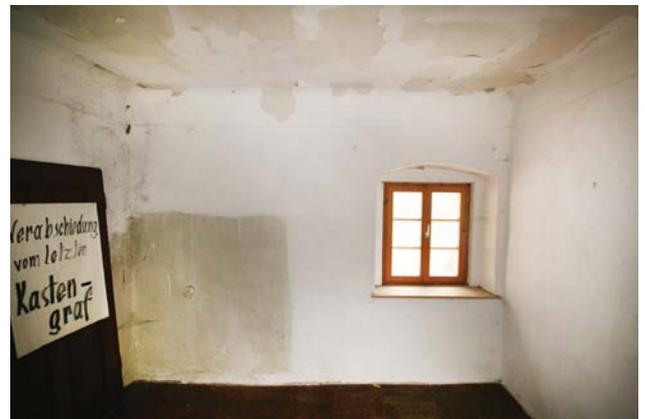
2.5.2 O-Wand

- Ausbeulungen des Anstriches über 2/3 der Fläche
- stellenweise Schimmelbildung
- Ablätterung des Anstrichs im Anschluss an die Decke

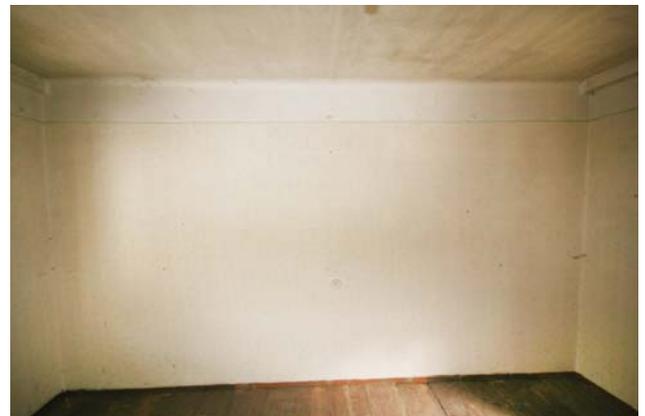
2.6.3 S-Wand

- grober Riss über die gesamte Länge ca. 40 cm unter DUK

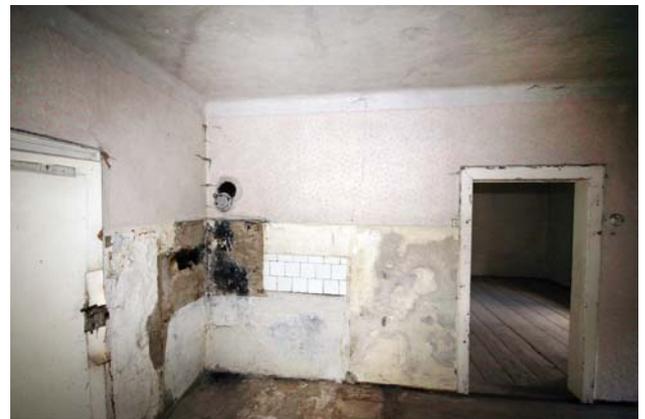
2.7.2 O-Wand

- Feine Risse im Putz
- links oberhalb fenster Rissbildung, teilweise Abplatzungen in Folge
- Feuchte, Riss über Fenster (Sturzbereich)

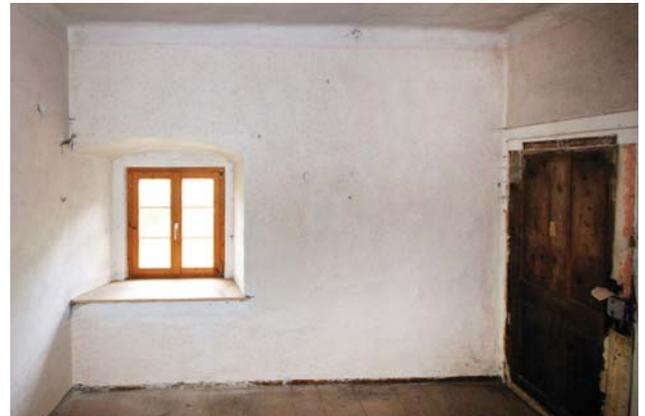
2.7.3 S-Wand

- Rissbildung über Türsturz in Decke übergehend
- Vertikalriss neben Tür bis 1.70m infolge E-Installation
- Rissbildung und Putzabplatzungen infolge Feuchte

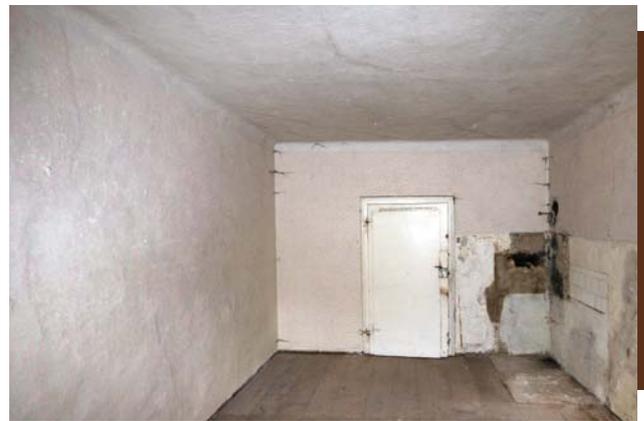
2.7.5 Decke

- ausgebesserte Risse auf gesamter Fläche
- verputzte E-Leitungsführung sichtbar

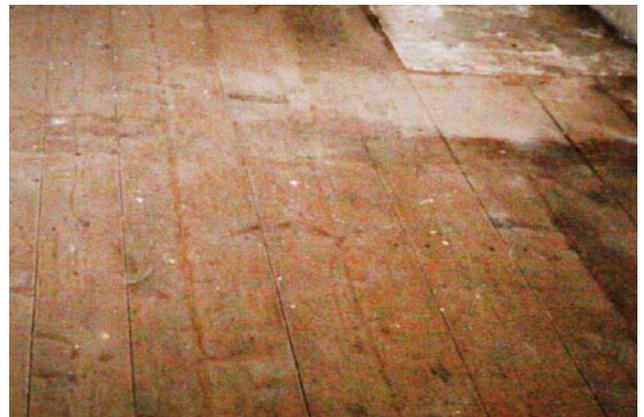
2.7.0 Boden

- Schiffsboden mit Holzwurmbefall
- Estrich im Küchenbereich

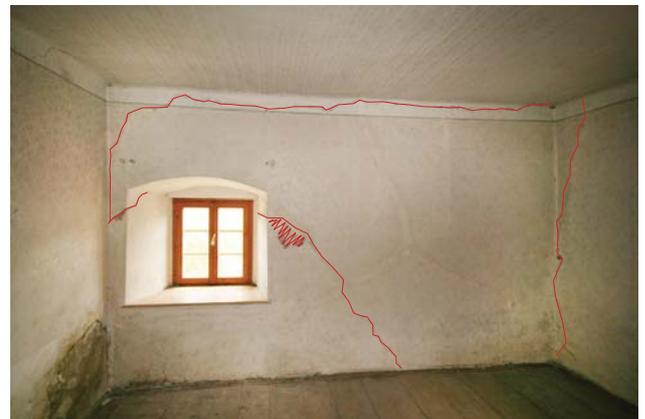
2.8.1 N-Wand

- Rissbildung bis Decke links oben
- Rissbildung links unten
- Schimmelbildung Feuchtigkeit bis 1.00m
- Abplatzungen im Sturzbereich und Rissbildungen
- Risse quer über die Wand in Folge Bauwerksverschiebung

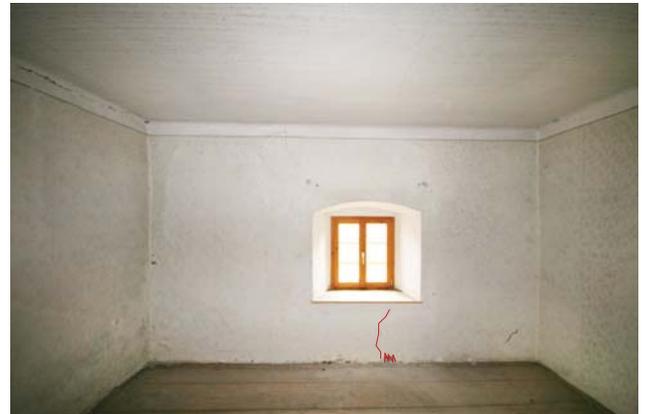
2.8.2 O-Wand

- im Sockelbereich große Abplatzungen,
- Riss über gesamte Höhe in Decke übergehend linke Ecke
- links und rechts über Fenster Ausbauchung mit Rissbildung bis Decke Risse im Sturzbereich
- Riss unter Fensterbank rechts unten

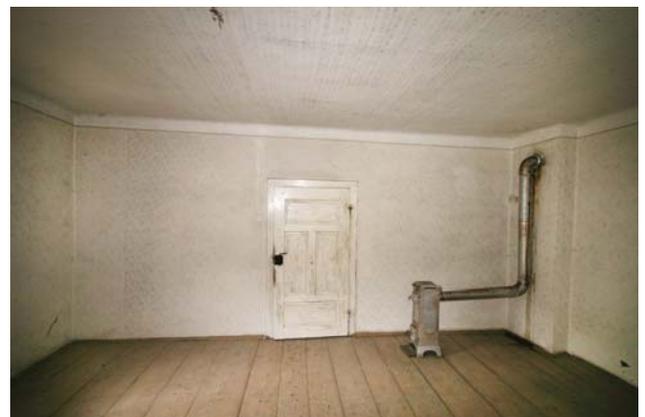
2.8.3 S-Wand

- Rissbildung rechte Raumecke

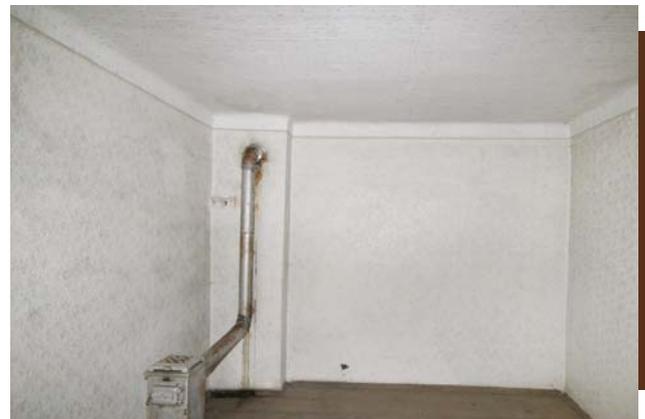
2.8.4 W-Wand

- punktuelle Abplatzungen infolge Feuchte
- Rissbildung in Kaminvorsatz
- Verschmutzung und Rissbildung wegen Kaminanschluss

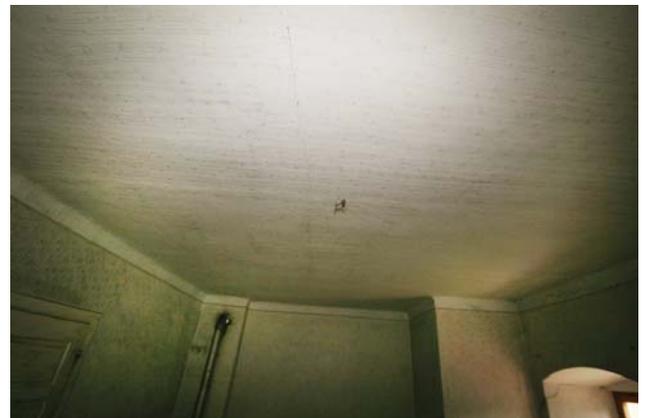
2.8.5 Decke

- durchgehende Risse von W-O

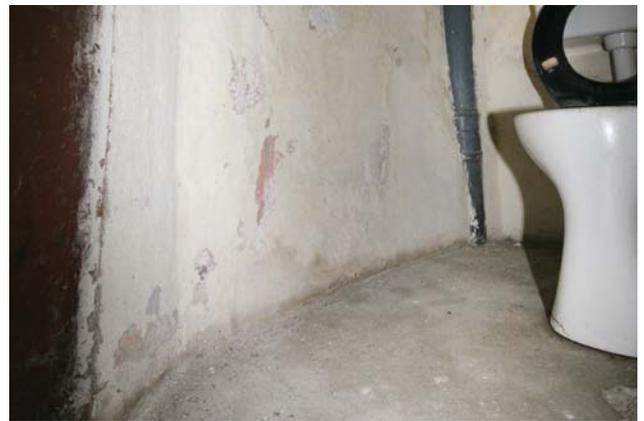
2.9.1 N-Wand

- Abplatzungen in Folge Feuchtigkeit bis 1.60m
- Rissbildung (Ecke Fenstersturz bis Decke fortlaufend)
- vermehrte Feuchtigkeitsflecken neben Fallrohr wegen Kondensatfeuchte

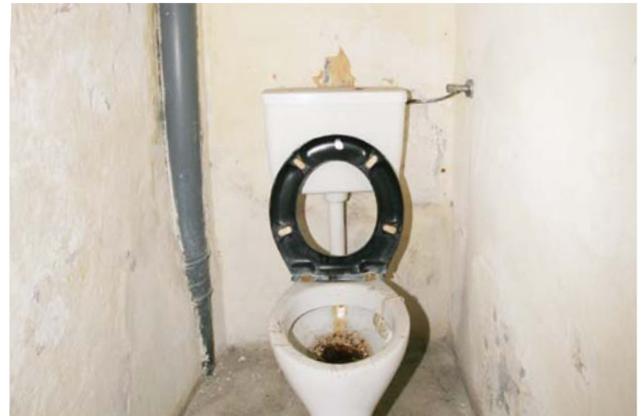
2.9.2 O-Wand

- Feuchte bis 1.60m Höhe
- Risse und Abplatzungen im oberen Bereich
- älterer Wasserschaden, auch in Raum 2.8 erkennbar

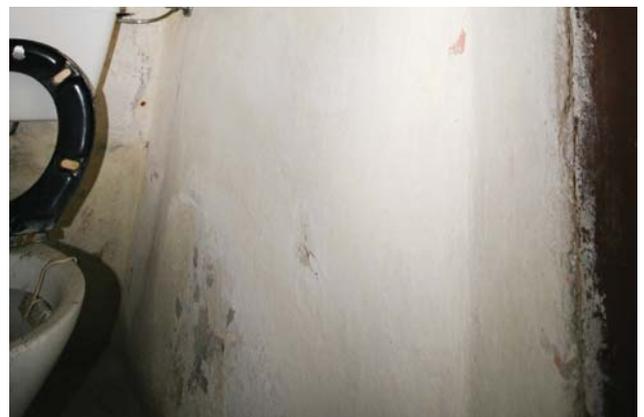
2.9.3 S-Wand

- Feuchte Wand
- Putzabplatzungen und Schimmel bis 60 cm
- Risse im Bereich Wandleuchte bis in Decke fortlaufend

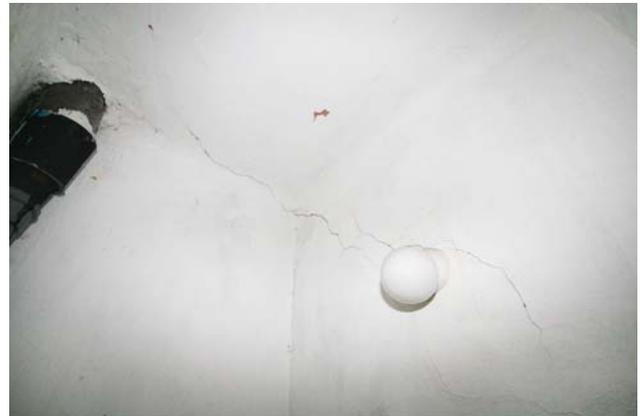
2.9.5 Decke

- Rissbildung im gesamten Deckenbereich mit Putzabplatzungen

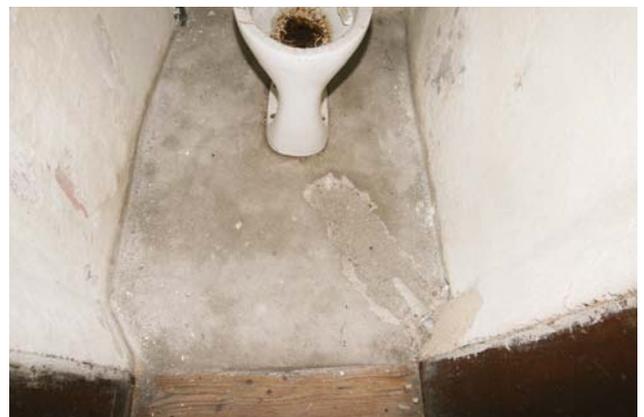
2.9.0 Boden

- Estrich unbehandelt
- nachträgliche Wasserinstallation zugemörtelt
- älterer Wasserschaden

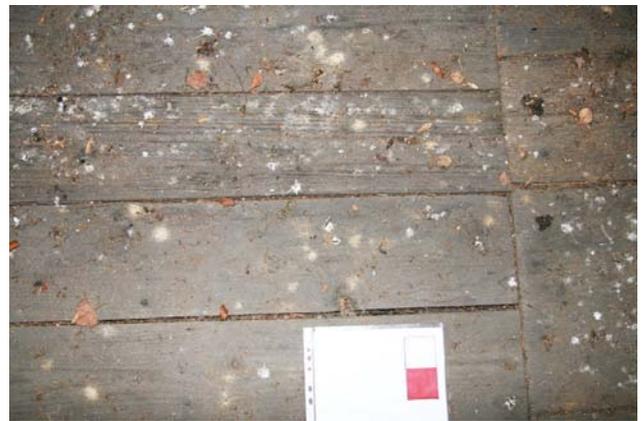
3.01.0 - Boden

- Holzboden
- Holzwurmbefall
- Kotanhäufungen von Vögeln und Fledermäuse

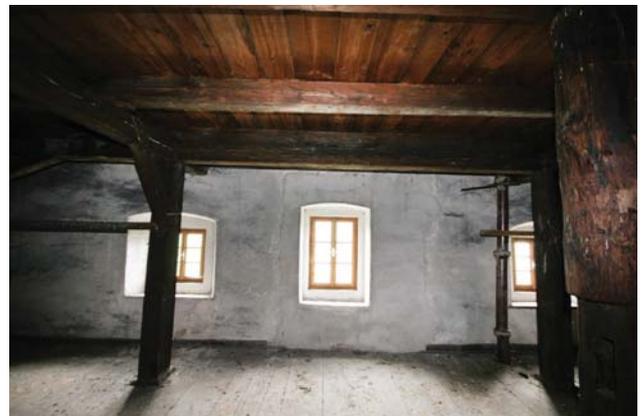
3.01.1- Nordwand

- leichte Abbröckelungen im unteren Wandsegment,
- teilweise Rissbildung im linken Sturzbereich des Fensters

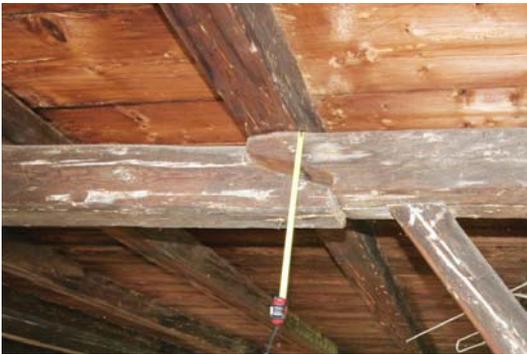
- 7-B gelöste Balkenverbindung
- 10-A fehlende Aussteifung
- 10-B erhöhte Ansammlung der Holzwürmer
- 11-C gelöste Balkenverbindung
- 13-D Schimmelbefall, brauner Kellerschwamm an zwei Stellen
- 18-A Ausbrüche durch Schädlingsbefall massive Feuchtigkeitsschäden beim Dachflächenfenster in der Ostfassade

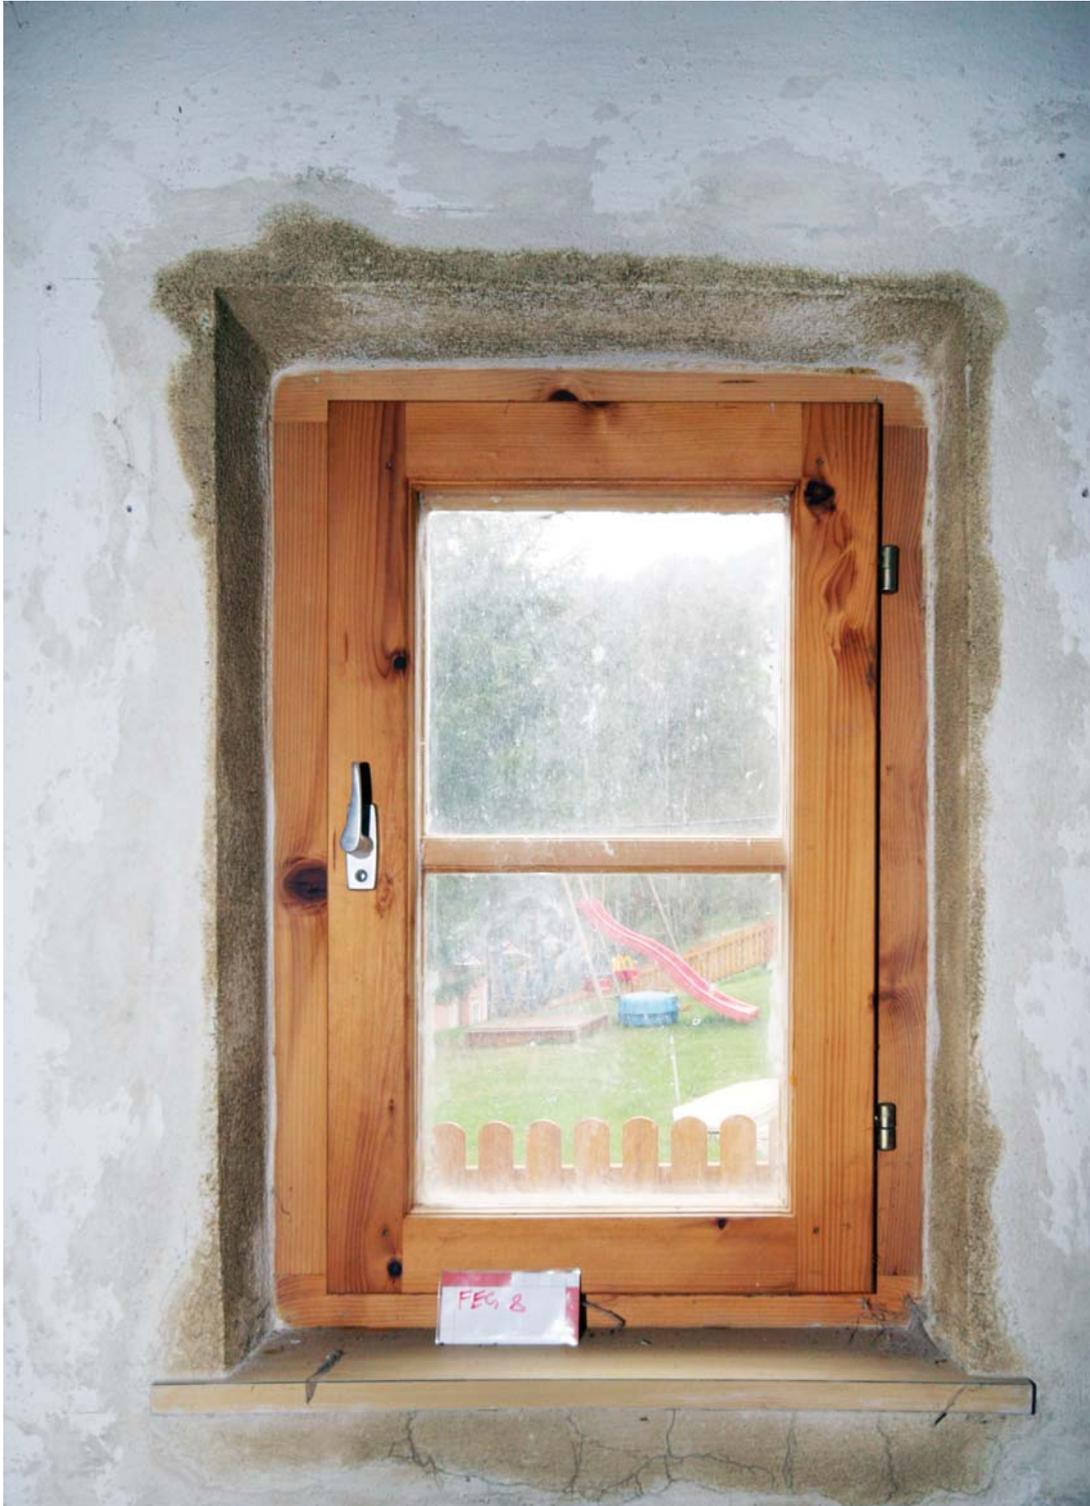
Fensterbeispiel FEG08

Dadurch dass die neu eingebauten Fenster dichter sind als die Alten, gibt es bei sehr vielen Fensterlaibungen Kondensatschäden. Damals, Fenster mit nur einer Glasscheibe, war der kälteste Punkt das Fenster, das Kondensat bildete sich auf der Scheibe, und konnte durch die Undichtheit wieder ablüften.

Das Problem der Kondensatbildung zeichnet sich vermehrt bei dünnen Aussenmauerstärken ab. Da keine Speichermasse zur Verfügung steht, welche diese Wandteile vor Kondensat schützt.

Gut zu erkennen die Schimmelbildung aufgrund Kondensatbildung.

Lösungsansätze für dieses Problem wären Vakuum-Isolationspaneele. Diese Isolation hat eine Schichtdicke von 1 cm, im Vergleich bräuchte eine Polystyrolämmung eine Stärke von 5cm um den selben U-Wert erreichen zu können. Durch das anbringen einer Dämmung rund um den Laibungsbereich kann man den Taupunkt in Richtung Außenwand verschieben.

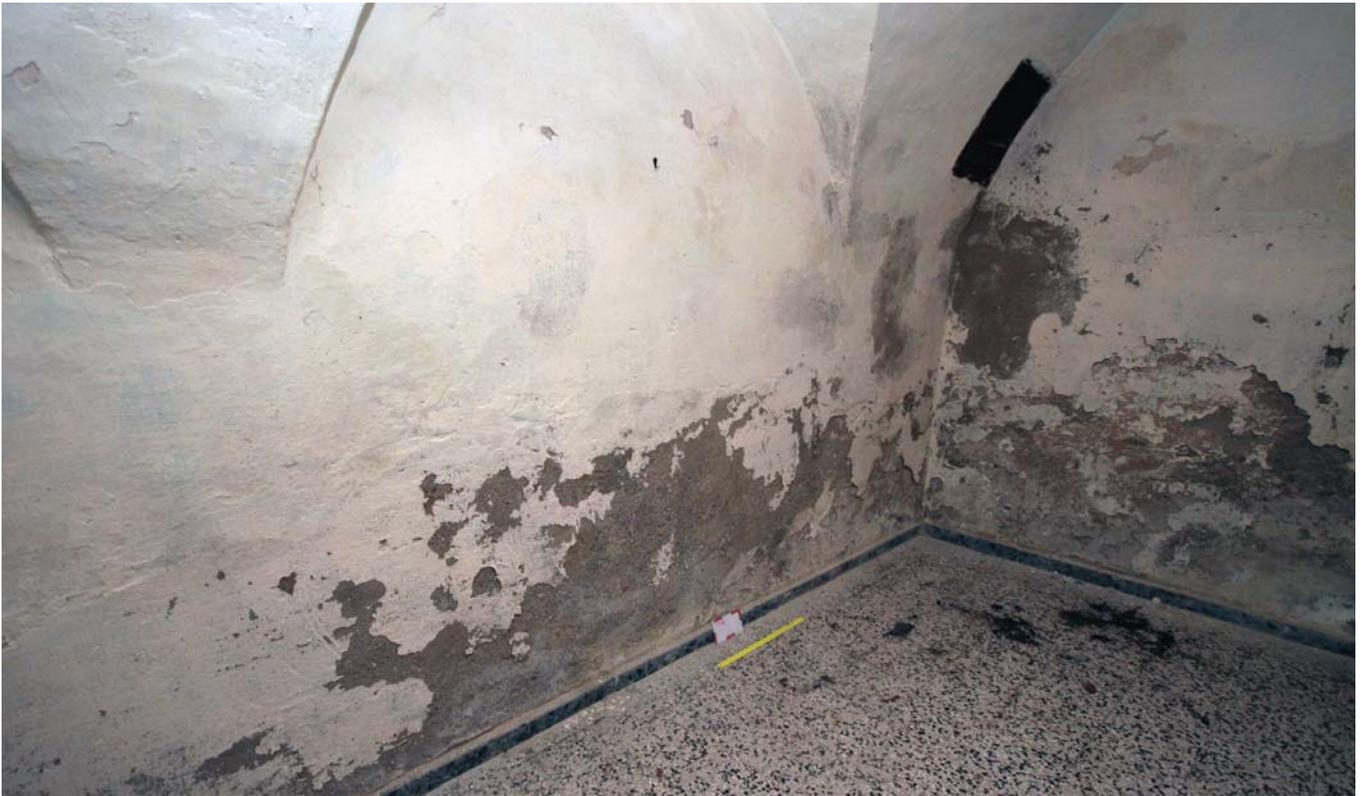
Vorraum Erdgeschosses S-W

Gut zu erkennen sind hier die Putzabplatzungen aufgrund von Feuchte. Vermutlich besteht dieser Trakt schon seit über 700 Jahre. Frühere Nutzungen des Gebäudes waren vor allem auch Hospiz, Taverne, Lager und Schutzraum vor Hochwasser. Die früheren Nutzungen könnten Grund für die Einbringung von Salpeter sein, welcher durch die Reaktion von Ammoniak (aus Excrementen) auftritt.

Bei Messungen mit einem kapazitiven Feuchtemessgerät, gab es massive Abweichungen der Leitfähigkeit, die Messpunkte waren dabei nur wenige Zentimeter auseinander. Anzeichen für Salze im Putz (bzw. im Mauerwerk).

- das direkte wegkratzen von ausblühenden Salzkristallen
- Fassadenspülung- auswaschen der Salze
- Kompressenverfahren
- Opferputz
- Elektronische Entsalzung
- Materialaustausch - Wand wird abgerissen und neu aufgebaut

Lokale Salzansammlungen sollte man mit Kompressen, aus Zellulose oder ähnlichem, immer feucht an das zu entsalzene Mauerteil anpressen. Das Salz wird dann in diese Stoffe übergeleitet.

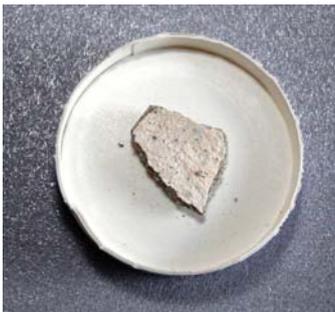
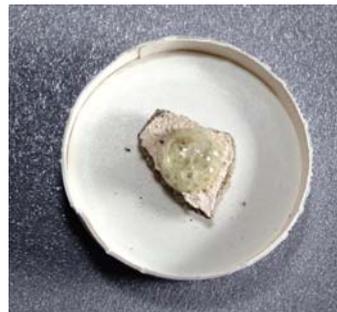
Putzprobe Raum 0.1B

kalkhaltig da aufschäumend

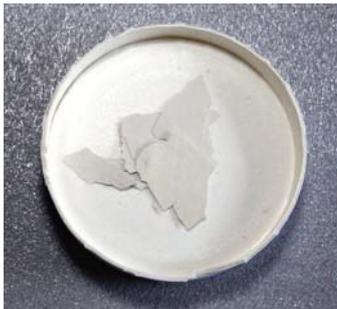
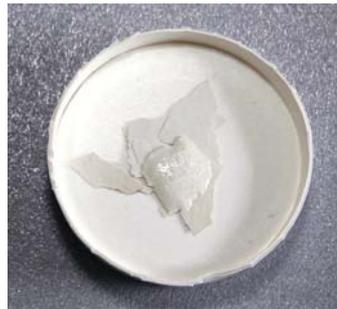
Putzprobe Raum 0.2B

kalkhaltig da aufschäumend

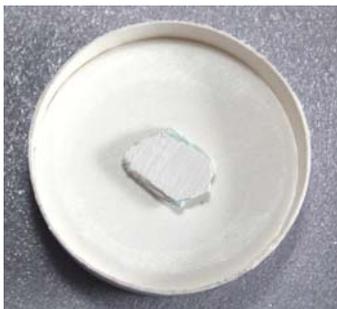
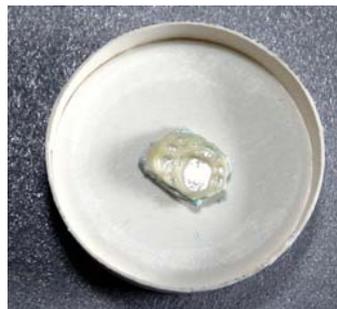
Putzprobe Raum 1.4

kalkhaltig da aufschäumend

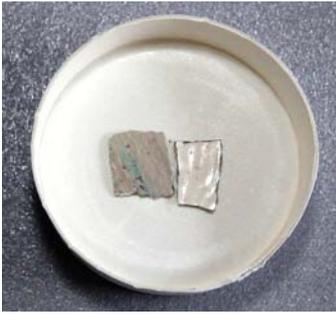
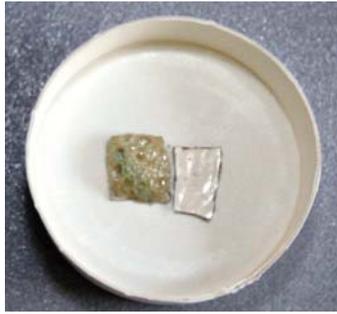
Putzprobe Raum 1.3A
kalkhaltig da aufschäumend

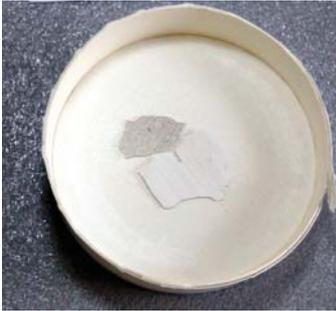
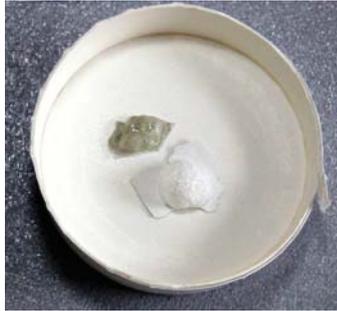
Putzprobe Raum 2.5
kalkhaltig da aufschäumend

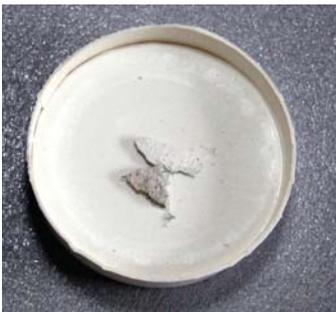
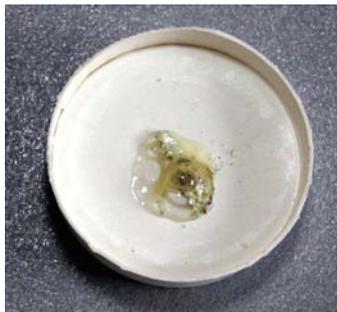
Putzprobe Raum 2.1B
kalkhaltig da aufschäumend

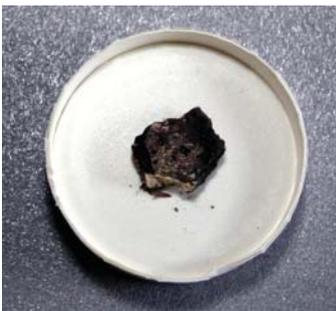
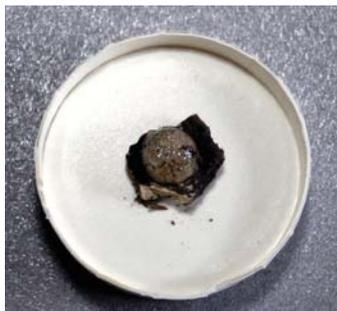
Putzprobe Raum 2.1F
kalkhaltig da aufschäumend

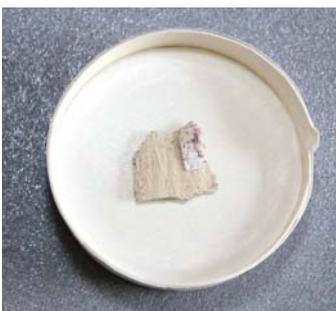
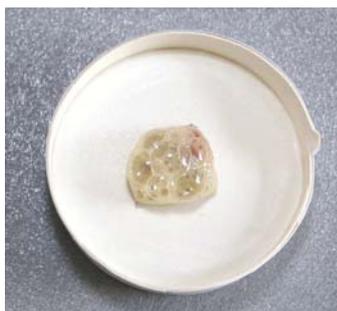
Putzprobe 2.8
kalkhaltig da aufschäumend

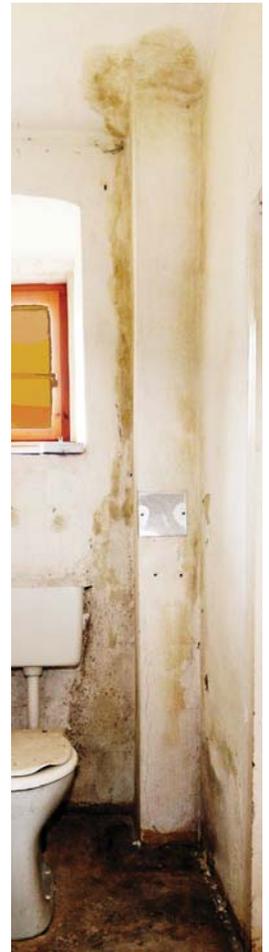
Raum 0.4 Abbildung rechts

Gut zu erkennen ist die lineare Verfärbung an den Flanken des Fallrohrs. Eine Folge des Kondensats, welches entsteht wenn die flankierende Wandfläche abgekühlt wird. Durch Wasser, Regen der durchs Entlüftungsrohr eintritt, und kalter Luft, welche auch die Umgebung des Rohrs abkühlt und somit Kondensat produziert.

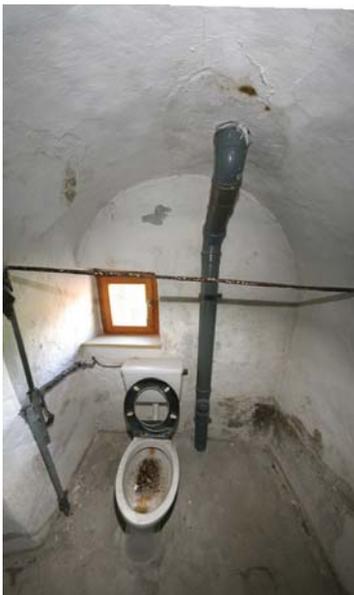
Raum 1.3E Abbildung links

Großer Feuchtefleck radial um das Fallrohr an der Decke. In der Ecke rechts unten ist ein weiterer Feuchteschaden zu sehen. Dieser Bereich ist der kälteste im Raum und bildet somit Kondensat.

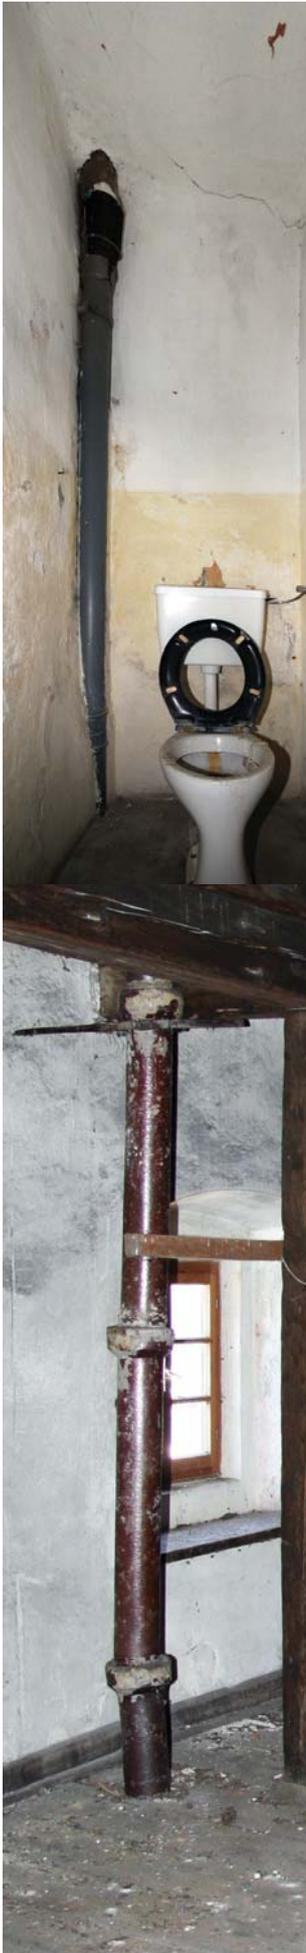
Raum 2.9 Abbildung links

Auch hier ist die Kondensatfeuchte gut sichtbar. Ein weiteres Detail in dem Raum, das Fallrohr kommt als Eisenrohr aus der Decke und wird mit einer Eisenmuffe in ein PVC-Rohr eingeleitet. Detail schlecht gelöst da sich im PVC-Rohr ein ca. 15cm langer Riss gebildet hat.

Weiters vermute ich hier einen Rohrbruch da die dahinterliegende Wand starke Wasserverfärbungen zeigt. Die Wand ist zurzeit trocken, es wurde aber auch das ganze WC-System außer Funktion gesetzt worden ist.

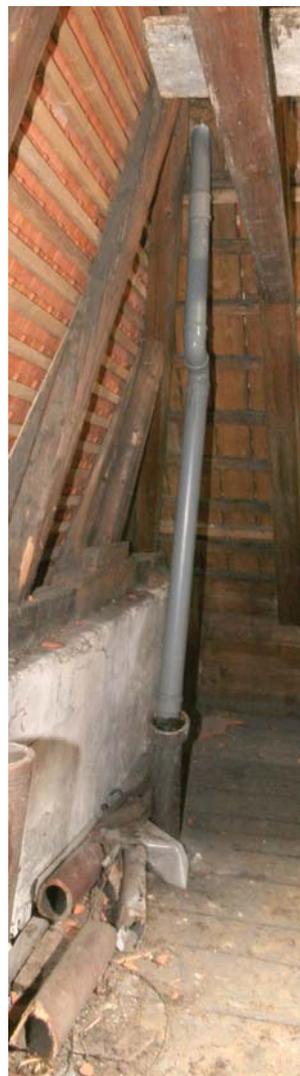
Der obere Teil der Rohrentlüftung:

Ein weiterer Materialwechsel und schließlich der undichte Dachabschluss. Hier kann es in den Dachboden reinregnen.

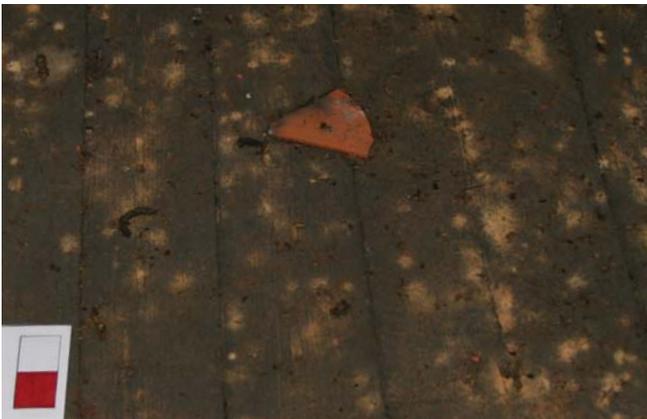
Im 4.Obergeschoss treten Bormehlhaufen häufiger auf. Dies deutet auf eine höhere Population von Holzwürmern an.
