VIVE HANFELDEN

Ein Beitrag zu einer substanzorientierten vorbereitenden Untersuchung des
Schloßes Hanfelden in Unterzeiring

MASTERARBEIT

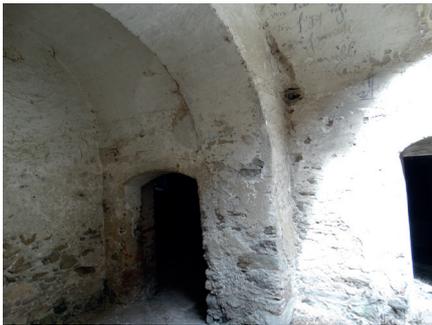
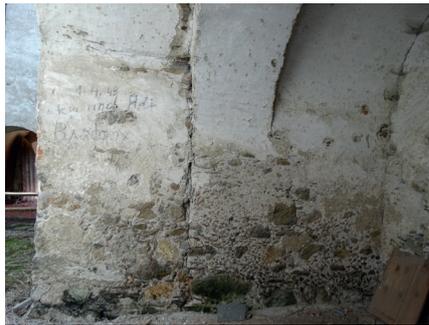
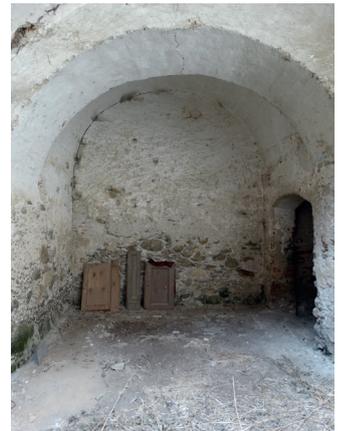
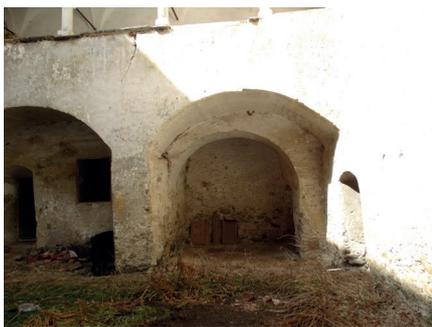
Diesen Teil des Innenhofes benenne ich R2b weil er zwar nur dreiseitig umschlossen ist, allerdings doch eine eigene Einheit als Teil der ehemaligen Torhalle bildet. An der Nord- und Südwand sind deutliche Risse zwischen dem älteren Mauerwerk und dem später angebauten Arkadengang sichtbar. Auch hier dürfte temporär ein Nässestau stattgefunden haben, weshalb der Putz im Sockelbereich starke Schäden aufweist bzw. nicht mehr vorhanden ist.

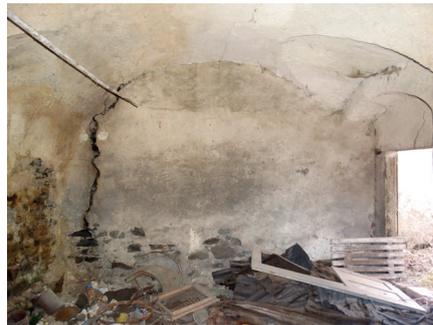
Abb.83. W3

W3 (Süd)
Mauerwerk, teilweise verputzt

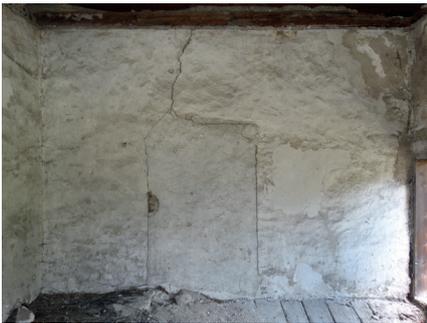
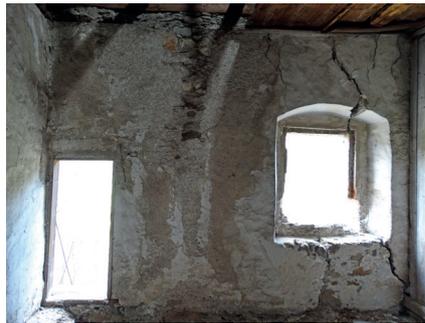
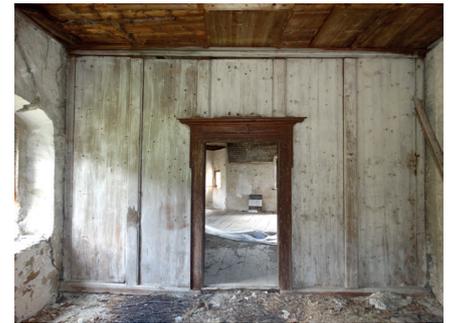
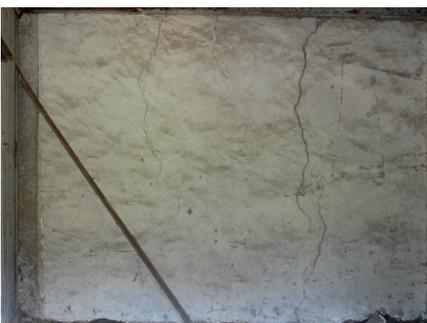
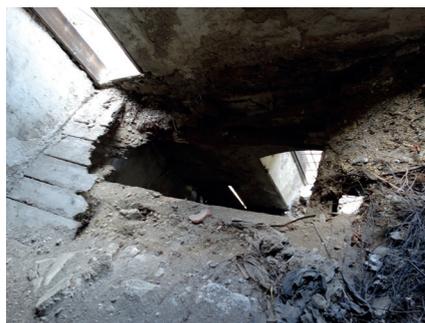
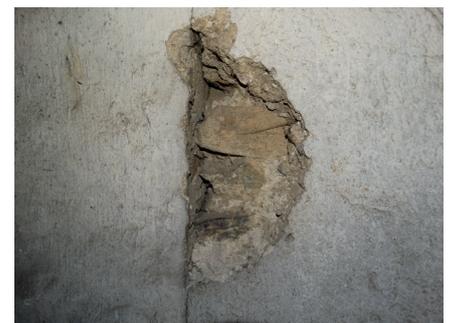
In diesem Raum ist der Fußboden teilweise aufgrund des temporär undichten Daches (inzwischen repariert) eingestürzt. Eine Fensteröffnung und ein Zugang zum Abtritt befinden sich an der Ostwand. An der Nordwand sind an Rissen im Verputz deutlich die Abdrücke einer früheren und heute vermauerten Türöffnung erkennbar. Die Türöffnung in der südlichen Holzwand dient als einzige Erschließungsmöglichkeit. Die Decke ist ebenfalls teilweise eingestürzt und gibt den Blick frei auf die interessante Dachkonstruktion.

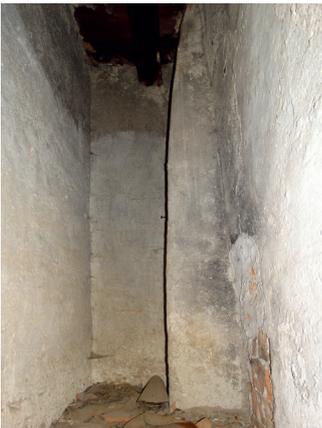
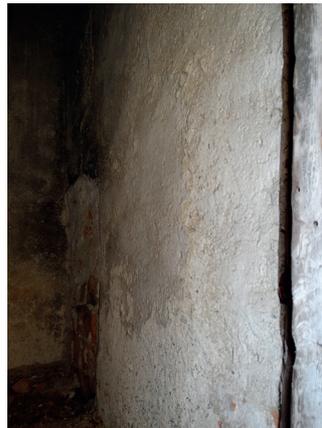
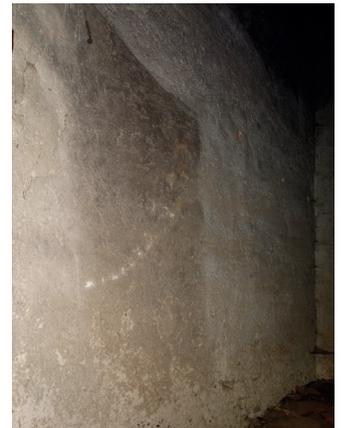
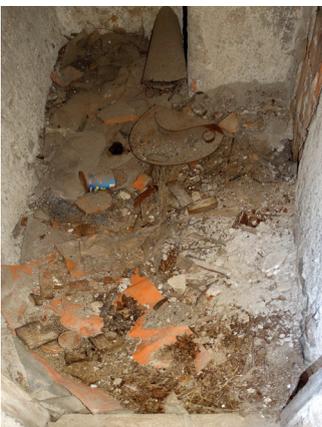
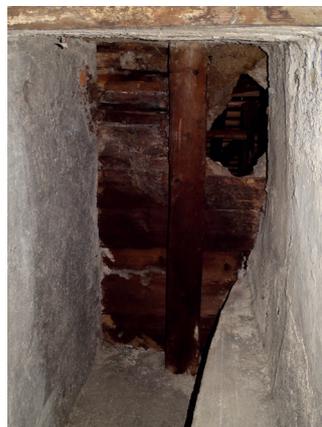
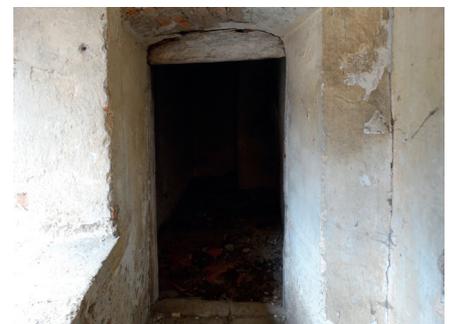
In diesem Kaminraum finden sich nur wenige Rußspuren. An der Holzdecke, die eine Öffnung besitzt die durch eine Beschädigung entstand, erstreckt sich ein Kaminrohr von Nord nach Süd. Der Boden ist von Schutt übersät.

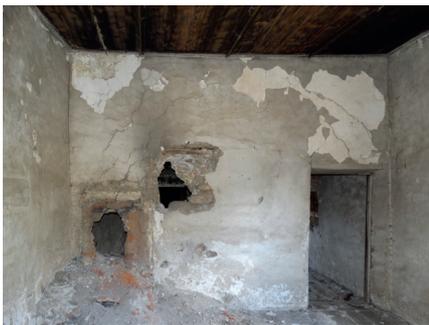
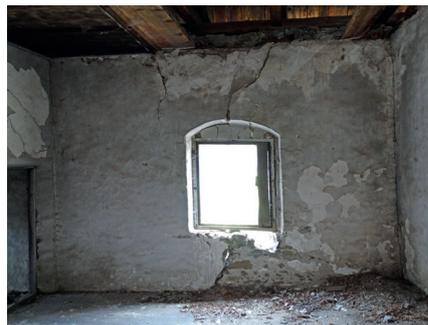
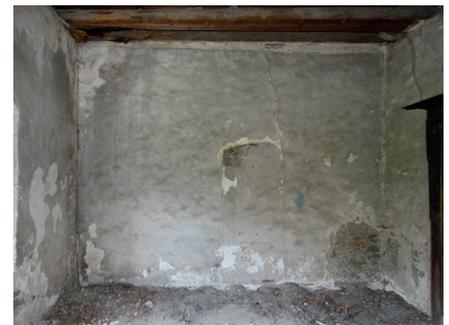
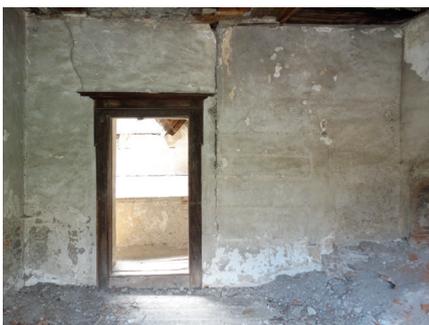
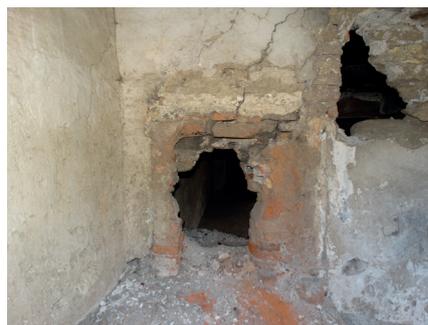
Raum R39 wird über die Westwand und den Raum R38 erschlossen und dient auch als Zugang für Raum R40. An der Nordwand befinden sich Reste eines ehemaligen Ofens und neben einer Türöffnung zu Raum R40 auch eine weitere Öffnung. Ein Fenster an der Ostwand dient zur Belichtung. Durch Risse am Verputz der Südwand ist eine inzwischen vermauerte Türöffnung sichtbar. Die Decke ist teilweise eingestürzt und gibt den Blick auf den Dachraum frei.

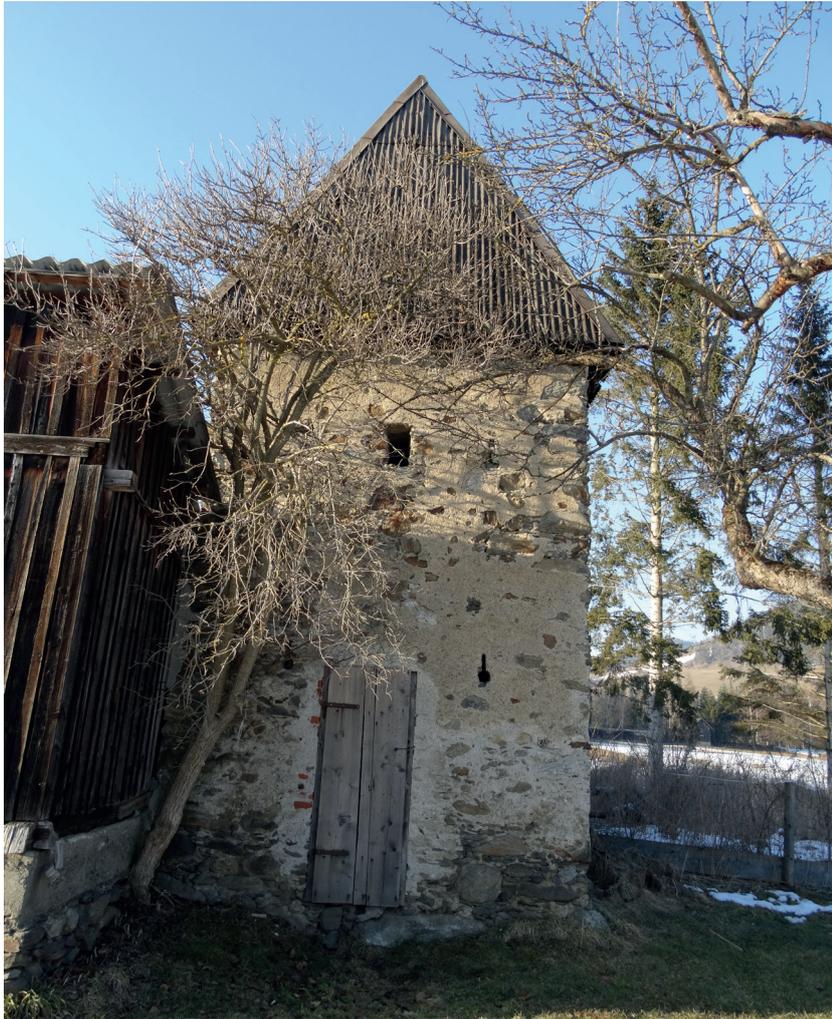
Abb.448. Südost-Turm

Der Südost-Turm verfügt im Erdgeschoss über zwei Eingänge. An der Nordwand W1 finden sich noch Reste einer Feuerstelle. Der Zugang zum ersten Obergeschoss wurde vermauert.

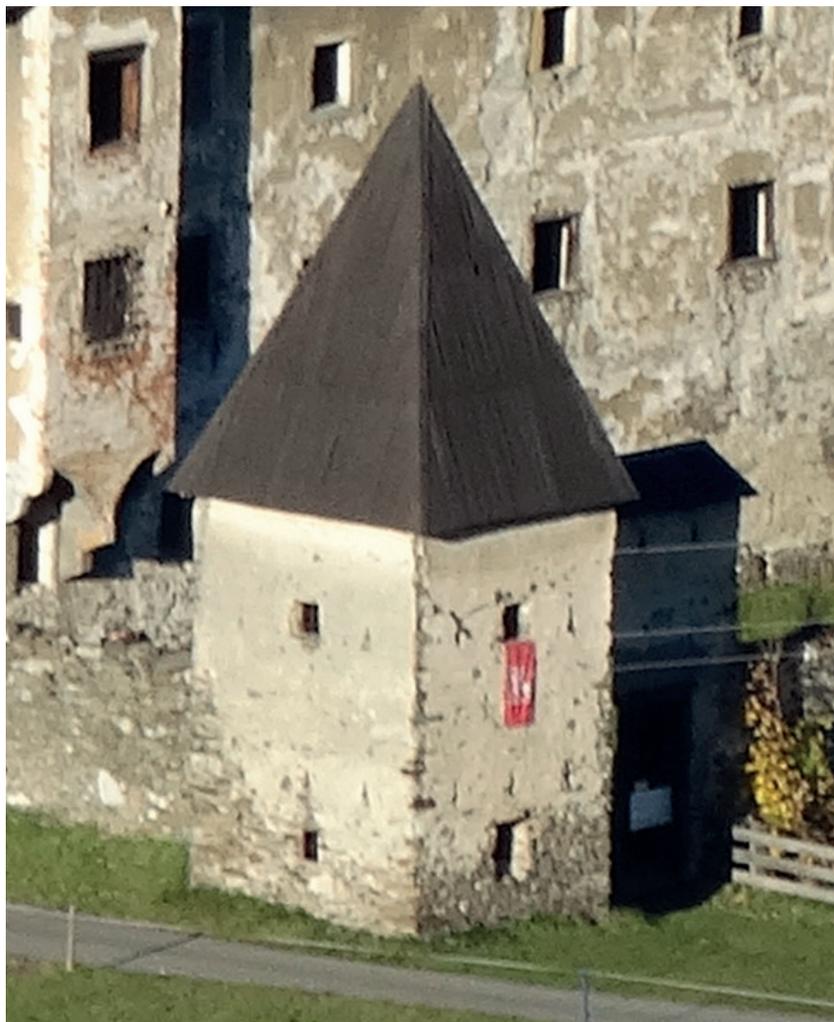
Abb.454. Südwest-Turm

Auffällig an diesem Raum sind die Überreste einer gemauerten Feuerstelle in der Südost-Ecke des Erdgeschosses. Das erste Obergeschoss ist von aussen zugänglich und die Konstruktion scheint noch ohne größere Schäden und intakt zu sein. Der Turm bildet eine Einheit mit dem Südtor.

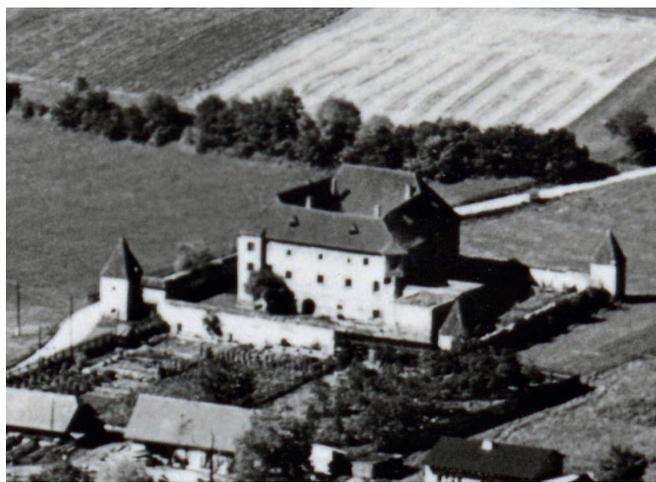
Abb.468. Fotografie um 1965 - das Nebengebäude bereits ohne Dachstuhl

Heute erscheint das oberste Mauerwerk bereits stark in Mitleidenschaft gezogen. Ausser dem Dachstuhl verschwand im Laufe der Jahre auch die hölzerne Erschliessungskonstruktion für das erste Obergeschoss, die auf der Abbildung von 1962 noch vorhanden ist.

Ebenfalls sichtlich ist auf der Abbildung 468. eine sehr umfangreiche Gartenanlage neben dem Schloss.

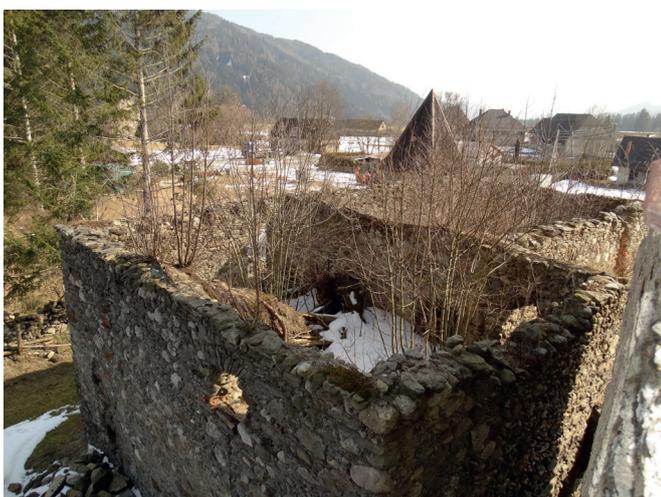
Auch die Vegetation nutzte die windgeschützten Bereiche innerhalb der Mauern und so existiert zur Zeit der vorliegenden Bauaufnahme im Gebäude eine üppige Begrünung.

Abb.469. Zustand 2015

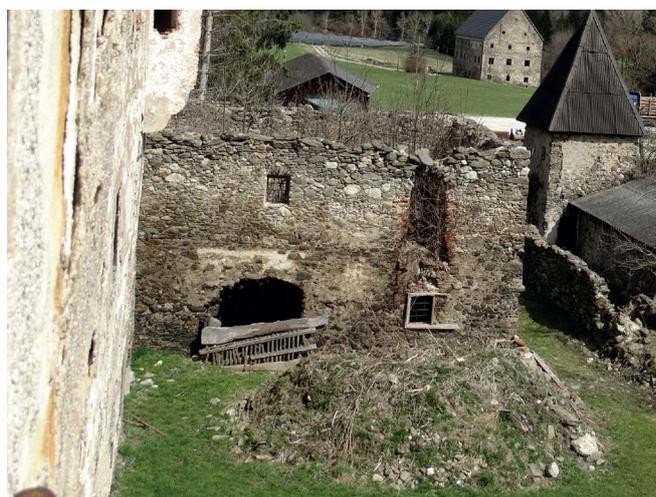
Abb.470. Zustand 2015

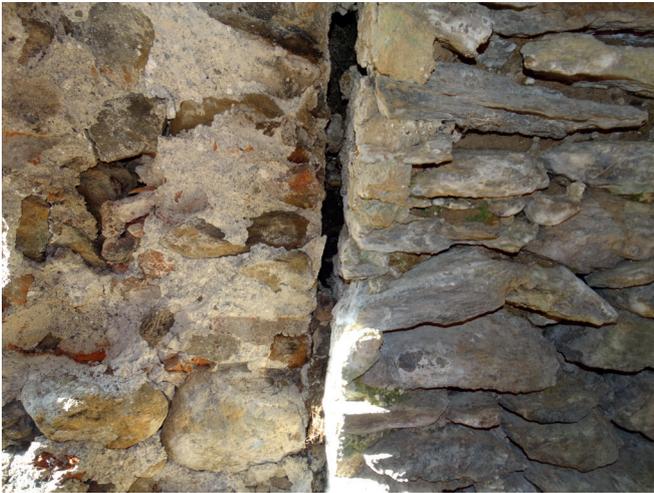
Nachfolgend ein Foto des Mauerwerks beim Zugang zu Raum R17 - die Nordseite. Rechts das ältere Mauerwerk mit Gewölbe, links die später zugefügte zweigeschossige Mauer:

Abb.471. R17 Detail am Eingang - Zweischaliges Mauerwerk

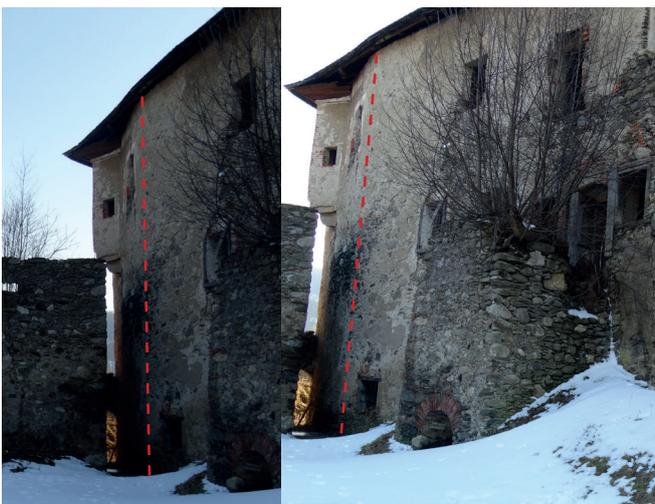
Als nächsten Abschnitt sehe ich den Bau eines turmartigen Gebäudes in der Nordost-Ecke des Schlosses. Heute ein Teil der Küche und die Kapelle. Das annähernd quadratische Gebäude könnte ein Eckturm einer heute überbauten Wehrmauer gewesen sein und wie die heutigen Mauerecktürme nur von außen betretbar. Allerdings wäre bei dieser Schlussfolgerung das Nebengebäude ohne Mauer und schutzlos gewesen. Eine Ecke des ehemaligen Turmes ist heute noch anhand einer Richtungsänderung (Knick) im östlichen Außenmauerwerk sichtbar.

Abb.481. Knick in der Außenwand

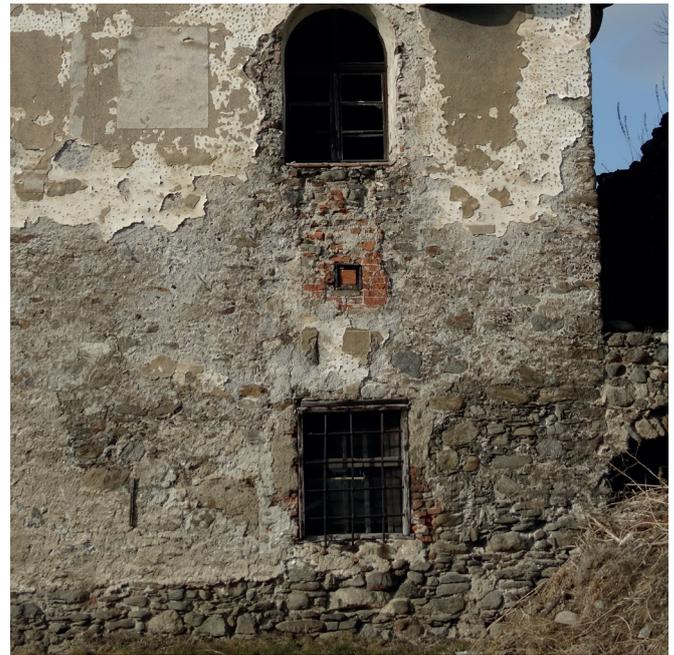
Eine vermauerte Kaminöffnung und Rußspuren an der Südseite dieser „Turmmauer“ weisen auf eine Küchennutzung hin.

Abb.482. vermauerte Öffnung in Außenwand der Küche. Vermutlich ehemals Rauchabzug

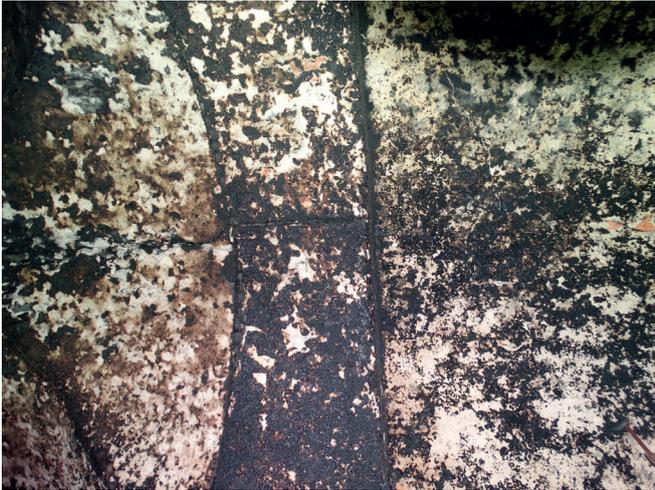
Abb.496. Decke mit Rußspuren

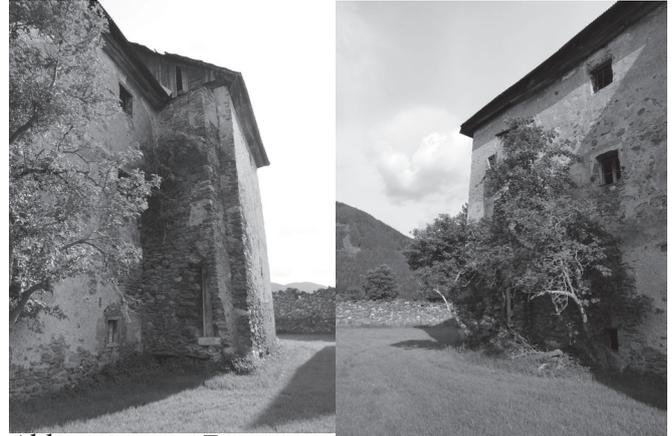
Abb.514. Fortschritt der Schäden am Abtrittserker

Abb.515. verwachsener Abtrittserker

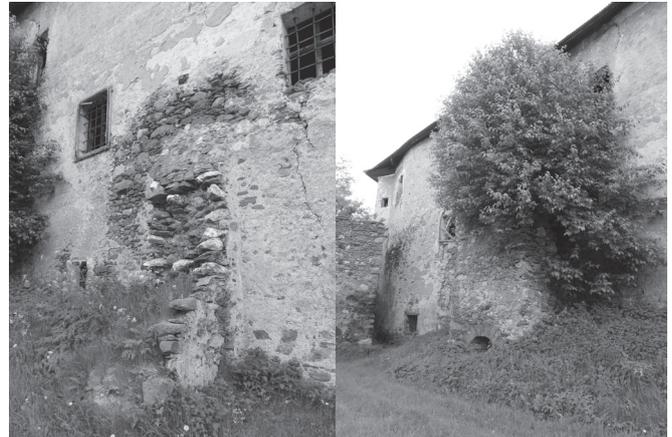
Abb.516. Beinahe unveränderte Schäden an der Stützmauer

Abb.517. Verwachsene vorgemauerte Esse

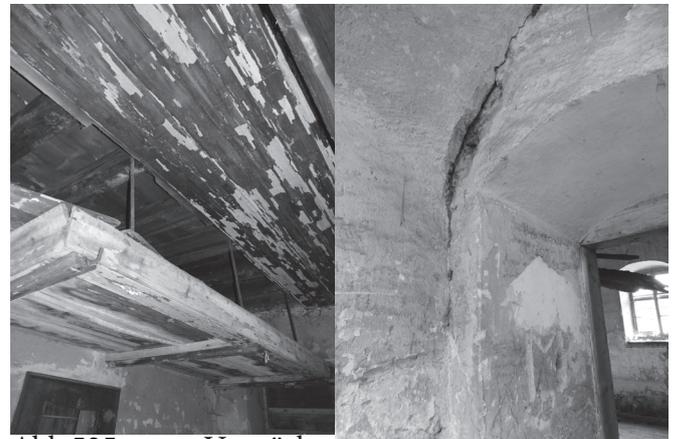
Abb.525. Verstärkte Schäden
Abb.526. Unveränderter Riss

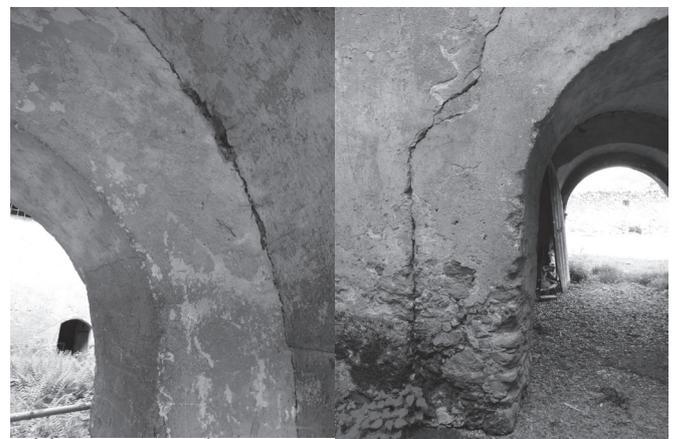
Abb.527. keine Veränderung

Abb.528. verstärkte Putzschäden

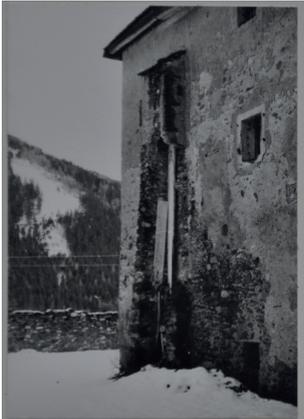
13 Schäden in der Unter-
konstruktion des
Klosettes im 2.Stock

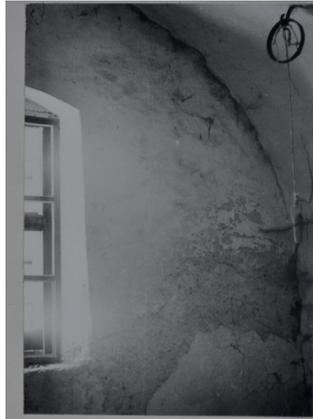
Abb.531. R25

14 Risse zwischen
Gewölbe und auf-
gehendem Mauerwerk

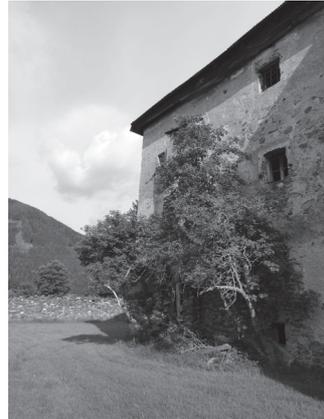
Abb.536. Verwach-
sener Abtrittserker

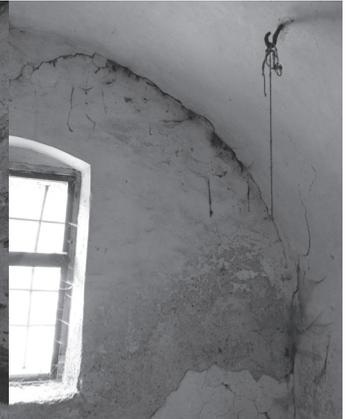
Abb.537. unverän-
derte Risse

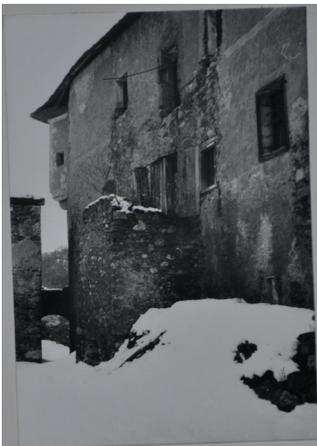
15 Schäden in den
hölzernen Toiletten-
Aufbauten

Abb.532. Schäden
Ostfassade

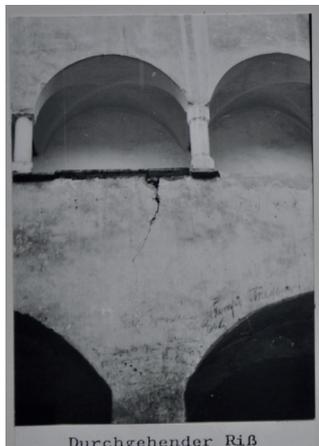
16 Durchgehender RiB
im Parapet des
Arkadenganges

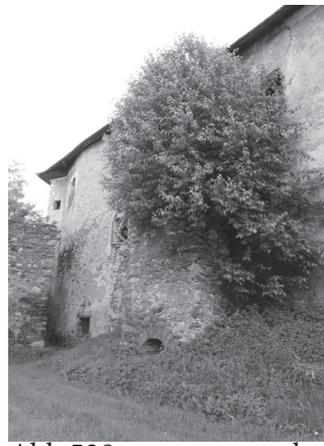
Abb.538. verwach-
sener Anbau

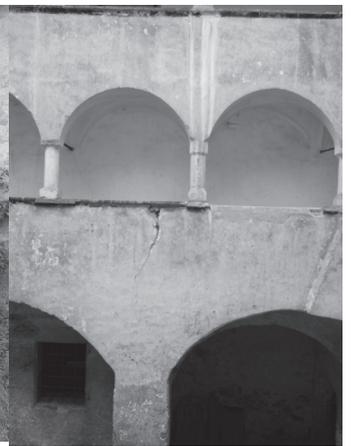
Abb.539. unverän-
derter Riss

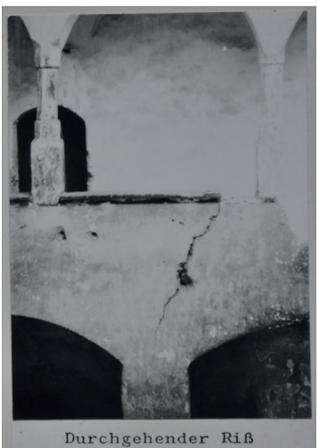
17 Durchgehender RiB
im Parapet des
Arkadenganges

Abb.534. Riss in
Arkade

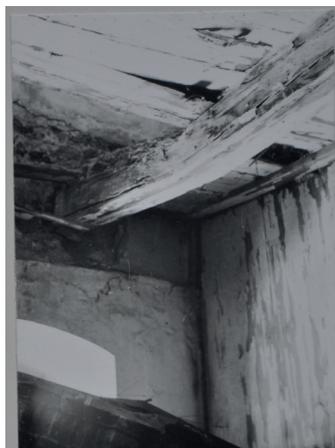
18 Schäden in der
hölzernen
Deckenkonstruktion

Abb.535. Schäden in
Holzdecke

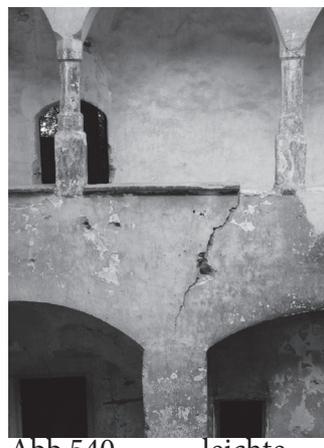
Abb.540. leichte
Verlängerung des Risses

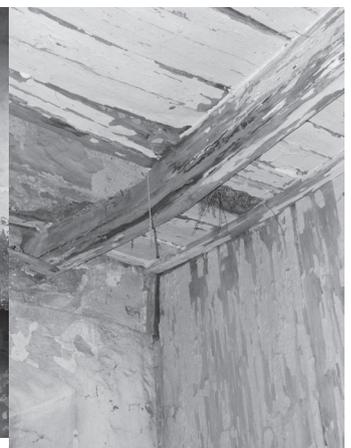
Abb.541. Verstärkte
Schäden

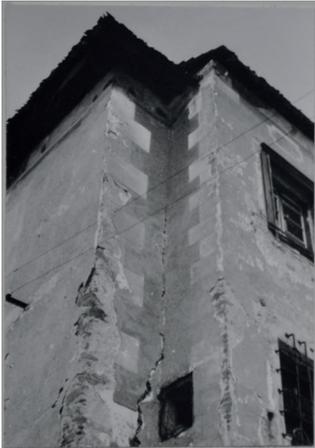
19 Risse zwischen Mauerwerk und hölzernem Erker

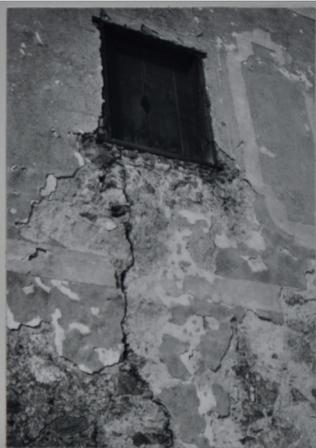
20 Risse im Mauerwerk (durch Sturz und Parapet)

Abb.542. Schäden am Aussenmauerwerk

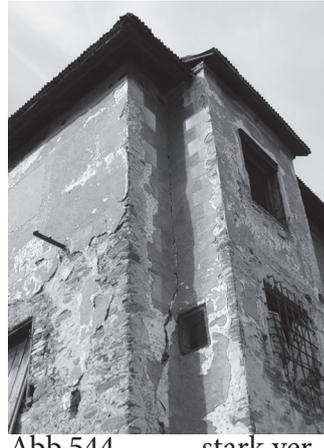
Abb.544. stark verstärkte Putzschäden

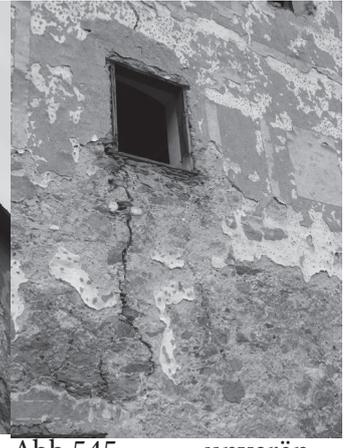
Abb.545. unveränderter Riss, starke Putzschäden

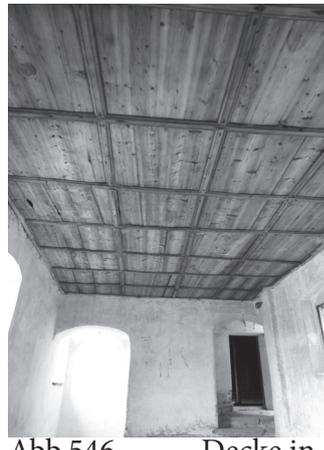
Abb.546. Decke in gutem Zustand

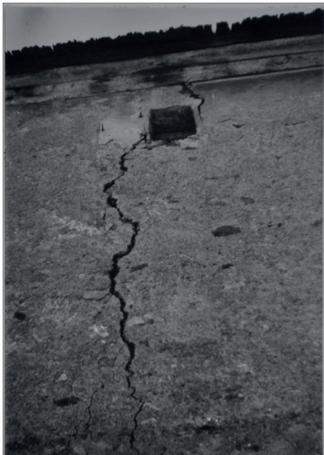
23 Riß im aufgehenden Mauerwerk der Nordwand

Abb.549. Riss in der Nordwand

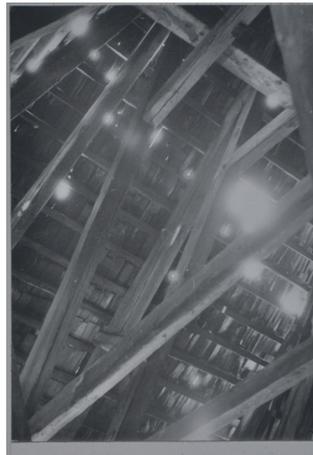
24 Schäden in der Holzschindeldeckung (Nordtrakt)

Abb.550. Schäden an Holzschindeldeckung

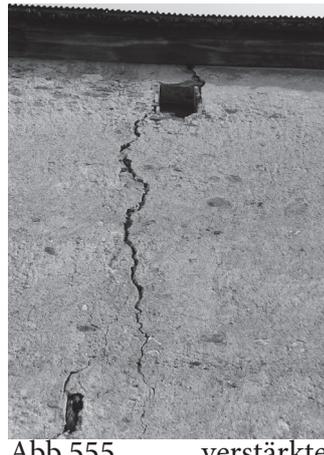
Abb.555. verstärkte Putzschäden

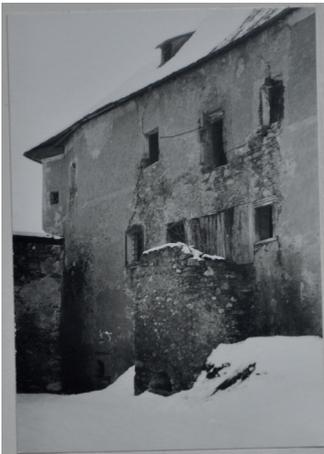
25 Übersicht über die durchgehenden Mauerrisse der Ostfassade

Abb.551. Mauerrisse Ostfassade

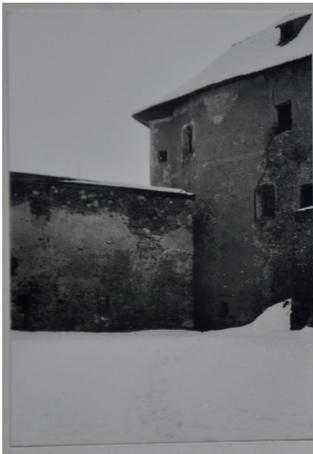
26 Durchgehende Mauerrisse (außen)

Abb.552. durchgehender Mauerriss

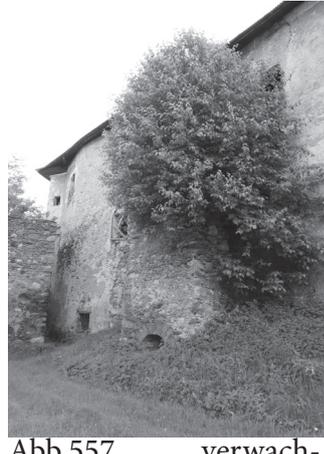
Abb.557. verwachsene Ostfassade

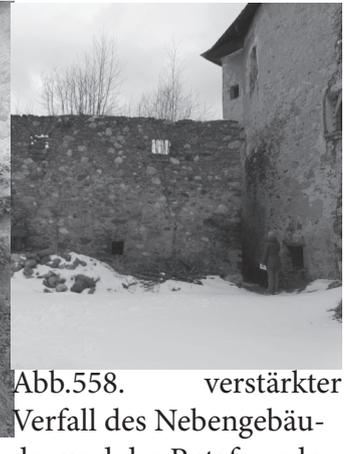
Abb.558. verstärkter Verfall des Nebengebäudes und der Putzfassade

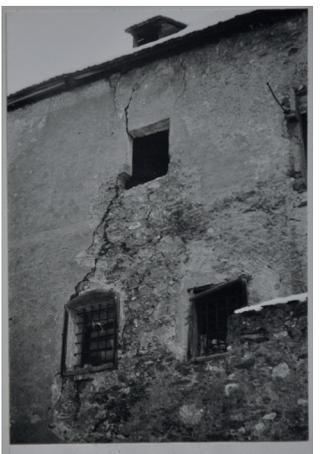
27 Durchgehende Mauerrisse (außen)

Abb.553. Mauerrisse

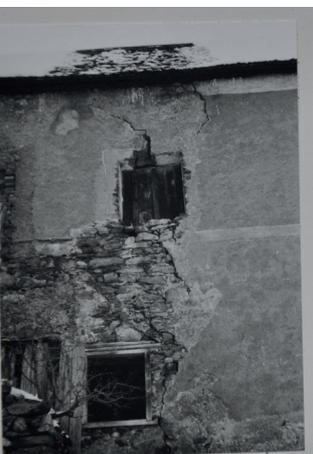
28 Durchgehende Mauerrisse (außen)

Abb.554. Mauerrisse

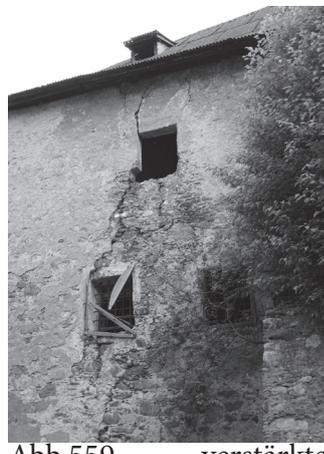
Abb.559. verstärkte Putzschäden

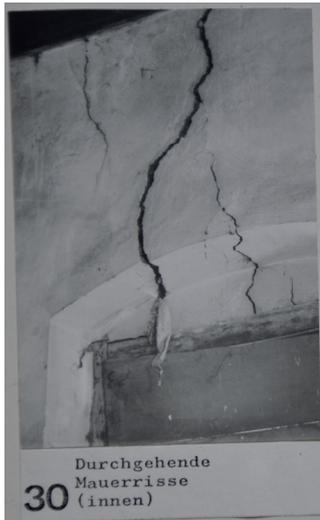
Abb.561. Mauerriss

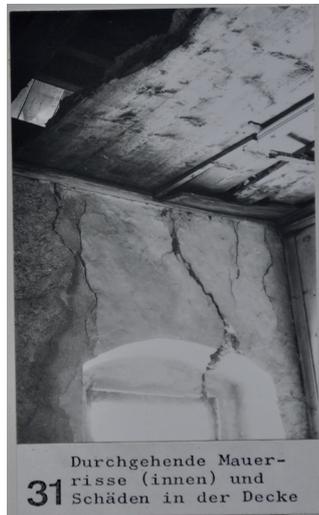
Abb.562. Schäden an Wand und Decke

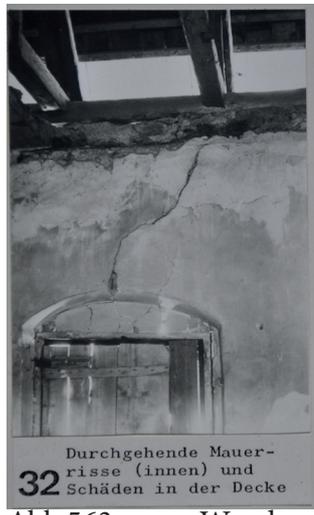
Abb.563. Wand- und Deckenschäden

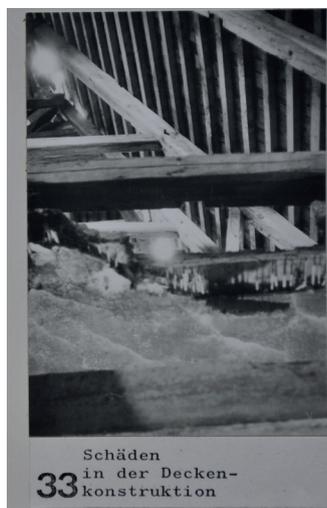
Abb.564. Deckenschäden durch Wassereintritt

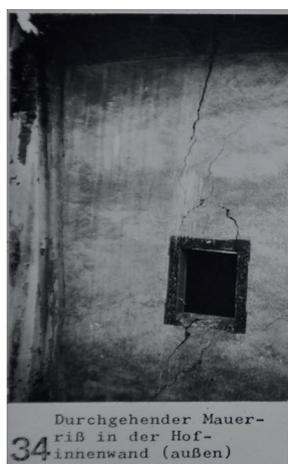
Abb.565. Mauerriss an Nordwand des Innenhofs

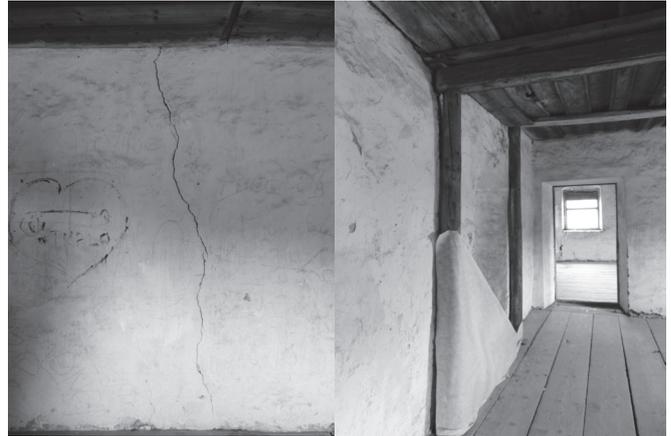
Abb.574. unveränderter Wandriss

Abb.575. unveränderte Decke

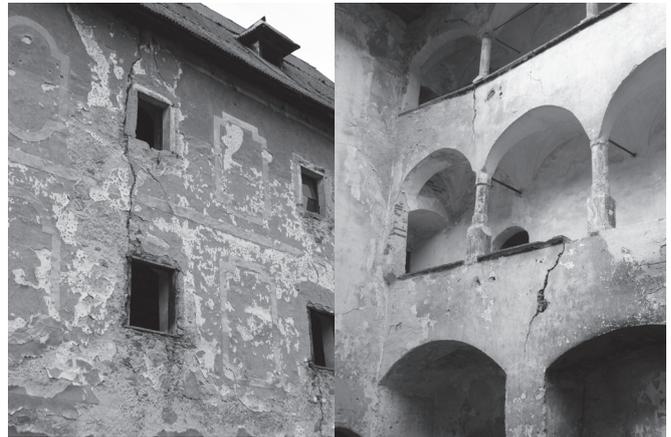
Abb.576. unveränderte Risse, starke Putzschäden

Abb.577. leicht verlängerte Risse

Verstärkte Schäden zeigen sich teilweise auch an den hölzernen Deckenkonstruktionen (S. 165, 167). Betrachtet man die Arkadengänge fällt ein deutlicher Riss ins Auge der sich von 1975 bis 2015 vergrößert hat (S. 167).

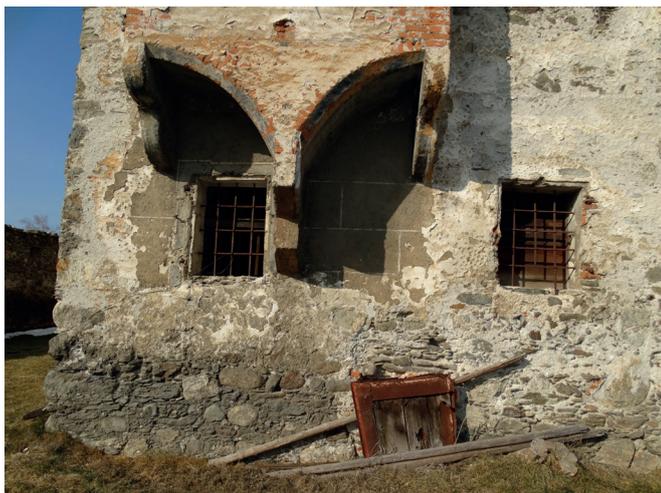
Abb.579. 39 Mauerwerksschäden

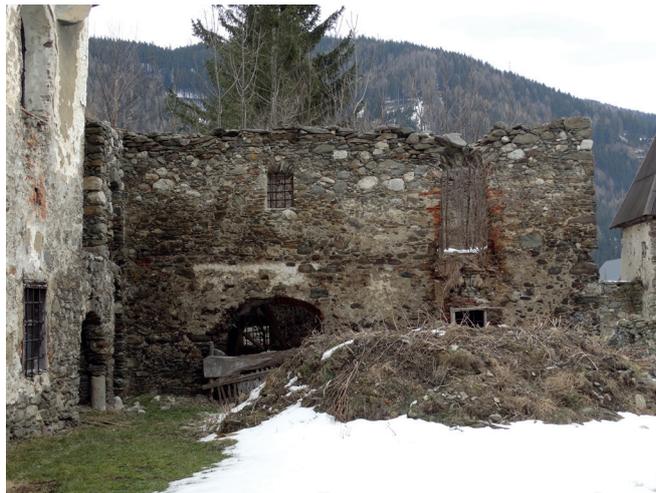
Abb.583. 43 stark beschädigtes
Nebengebäude

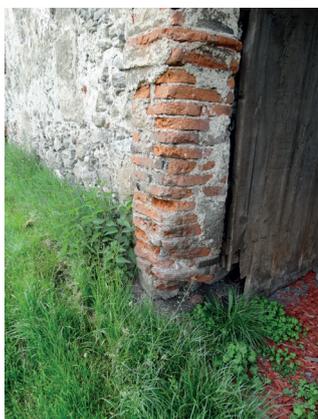
Abb.581. 41 Schä-
den an Eingangsportal

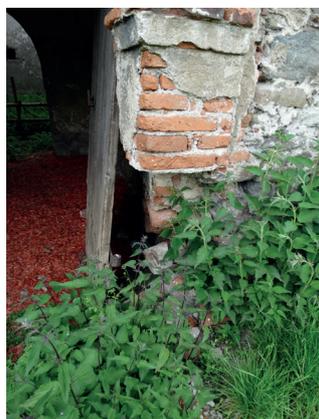
Abb.582. 42 Schä-
den an rechter Seite des
Eingangsportals

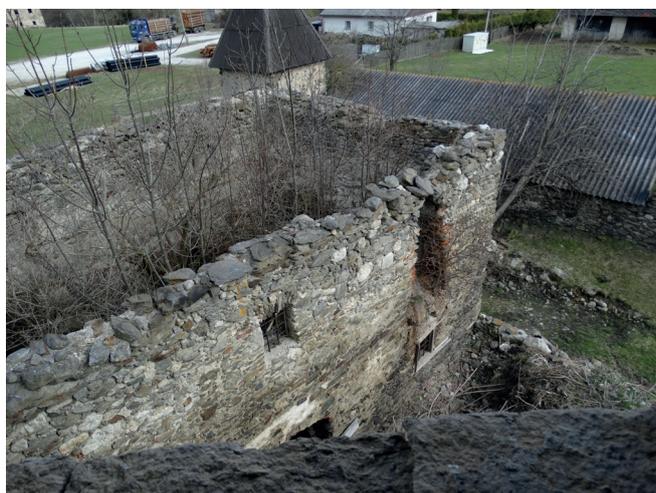
Abb.585. 45 Das stark beschädigte und ver-
wachsene Nebengebäude

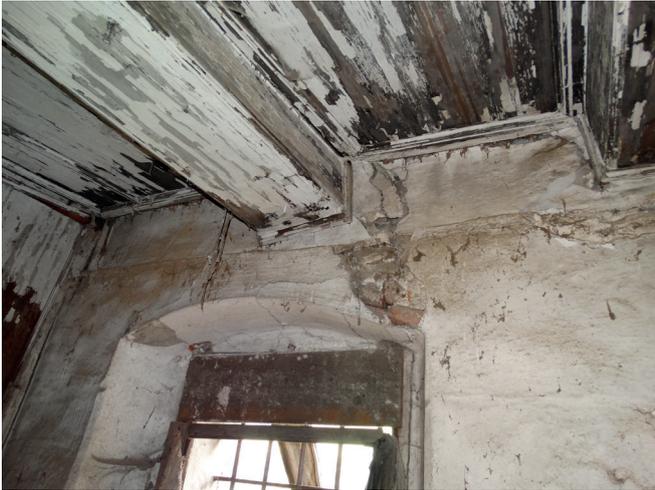
Abb.591. Durch Holzaustrocknung verdrehter Balken

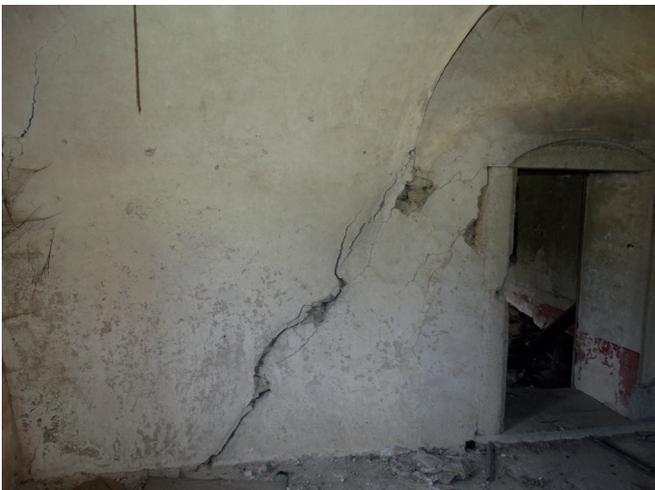
Abb.592. starker Riss im Putz (Mauerwerk)

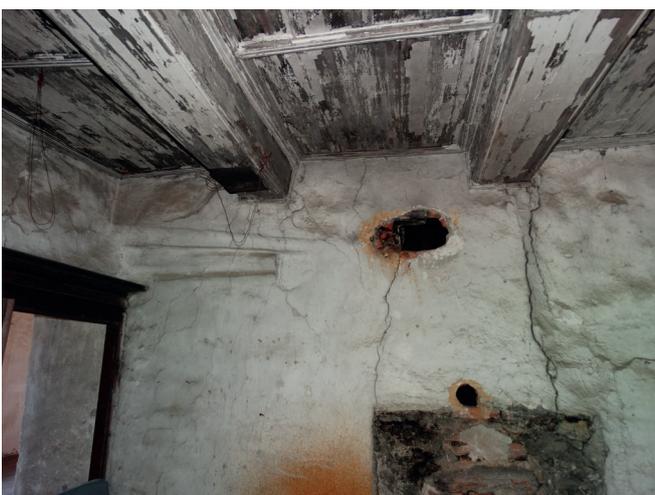
Abb.593. Schäden am Putz und am Mauerwerk durch ein verrostendes Kaminrohr

Im Bereich einiger Kaminrohre wurden die Wände durch die Korrosion des Metalls verfärbt und auch beschädigt. Die Kaminrohre wurden teilweise knapp an der Wand abgeschnitten, was auch zu einer Korrosion des Metalls in der Wand führte.

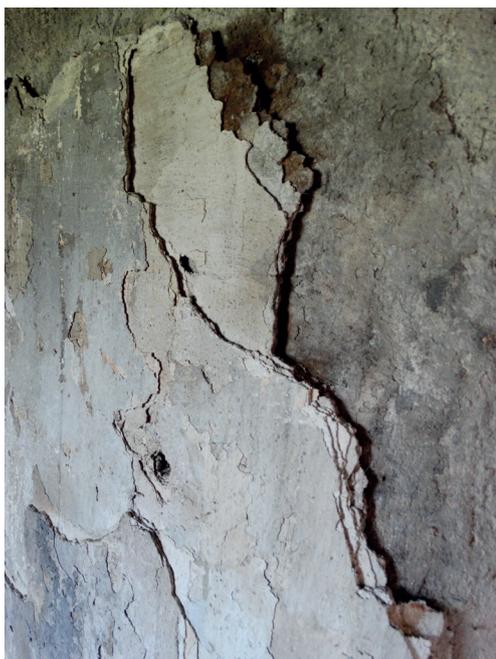
Abb.597. Starke Putzschäden und Putzabplatzungen an allen Aussenmauerwerken

Die größten Schäden weist der Außenputz des Schlosses auf. Hier zeigen sich auch am deutlichsten Veränderungen von 1975 bis 2015. Wo der Putz bereits abblätterte bildete er neue Angriffspunkte für die Witterungseinflüsse. Sobald sich der Putz vom Mauerwerk zu lösen beginnt vergrößern sich die Putzschäden sehr schnell. Dort wo das Mauerwerk dem Boden am nächsten ist und wo es nicht durch das Dach oder den Dachüberstand geschützt wird treten Putzschäden auf.

Die Restaurierung und Stabilisierung des noch vorhandenen Fassadenputzes wäre als nächster Schritt ebenfalls dringend notwendig da das Schloss ansonsten in absehbarer Zeit „nackt“ und das Erscheinungsbild wesentlich verändert sein wird. Es hätte dann eine ähnliche Erscheinung wie das Nebengebäude mit den Räumen R16 und R17. Wie in der Bauschadensanalyse bereits sichtbar wurde wurden hier die größten Veränderungen festgestellt. Der Putz ist sehr stark von den Witterungseinflüssen betroffen und an den Stellen wo er bereits beschädigt und abgeplatzt ist, wird er sich ohne erhaltende Maßnahmen in den nächsten Jahren vollständig vom Gebäude lösen. Daher sollte der noch vorhandene Putz professionell befestigt und die fehlenden Teile nach einer Materialuntersuchung des Bestandes materialgerecht ergänzt werden. Durch eine Ergänzung würde sich der Anteil der „Putzkanten“ reduzieren und die gesamte Putzfassade stabilisiert. Beispiele für den Zustand des Putzes 2015:

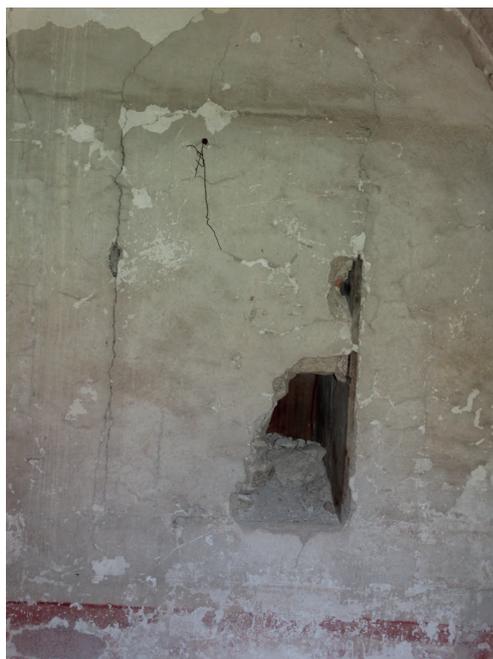
Abb.600. Ausgebrochene Vermauerung einer Wandöffnung

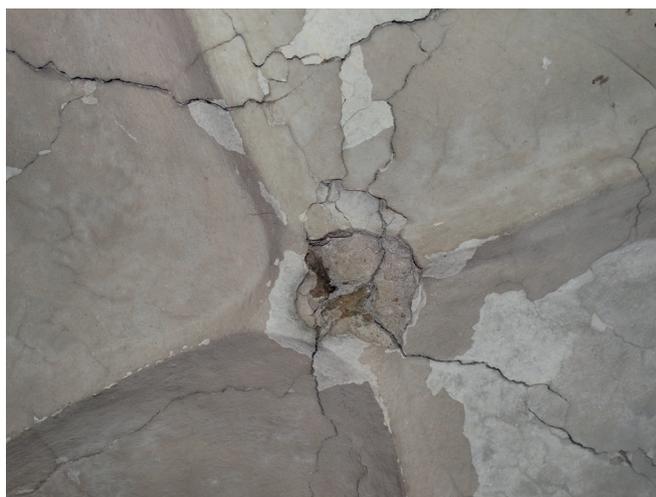
Abb.601. Schäden am Kreuzgewölbe, Putzabplatzungen und Rissbildung

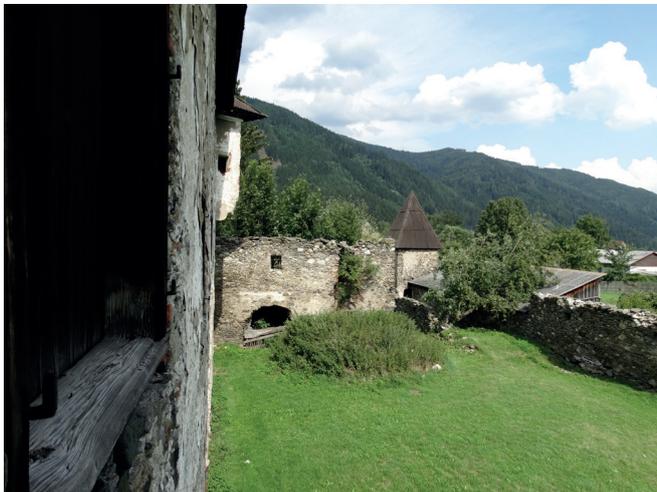
Abb.605. Eingestürztes Mauerwerk des Nebengebäudes und Schäden an der Umfassungsmauer

Die Umfassungsmauer weist im nördlichen Teil der ostseitigen Mauer die größten Schäden auf. Schutz- und Stabilisierungsmaßnahmen würden weitere Schäden und Ausbrüche des Mauerwerks verhindern. Die fachgerechte Wiedererrichtung der eingestürzten Mauerteile wäre wünschenswert und würde wesentlich zur Erhaltung der Substanz beitragen. Der Zustand der Umfassungsmauer bei der vorliegenden Bauaufnahme:

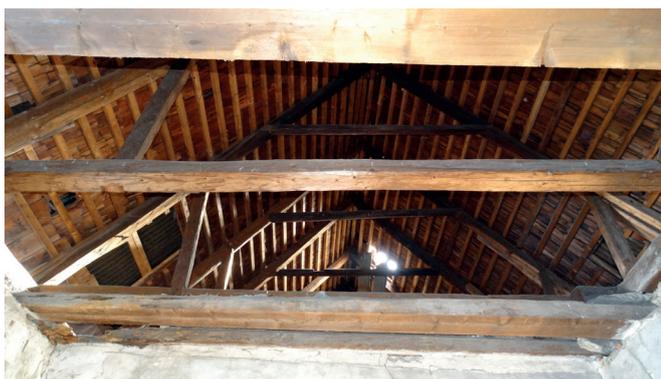
Abb.611. Beschädigte Dachkonstruktion

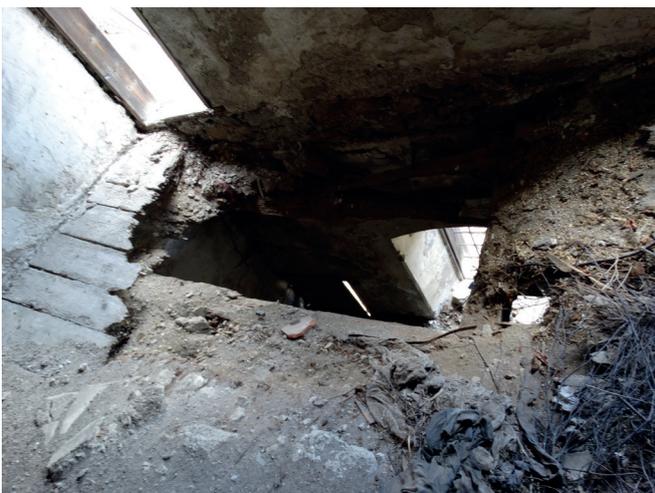
Abb.616. Detailaufnahme der eingestürzten Decke/des eingestürzten Fussbodens

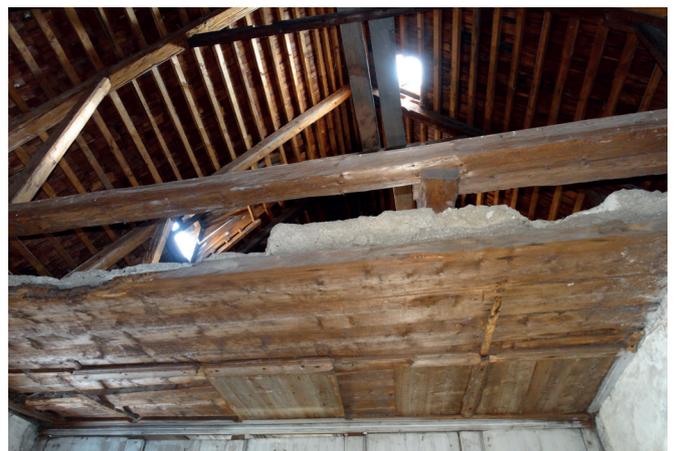
Abb.614. Durch Eindringen von Feuchtigkeit zerstörte Decke

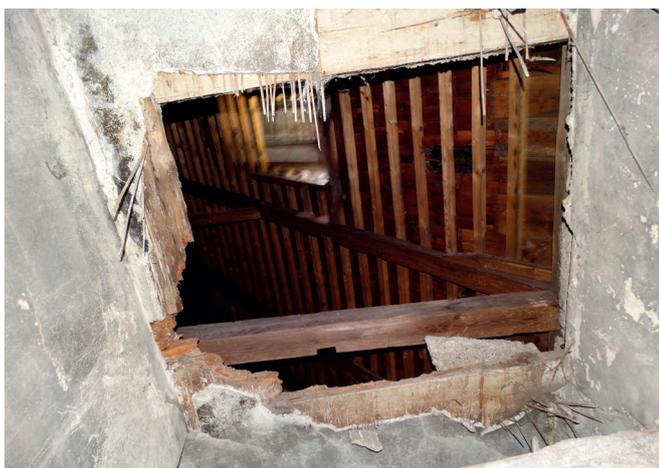
Abb.617. Blick in den Dachboden durch die eingestürzte Decke

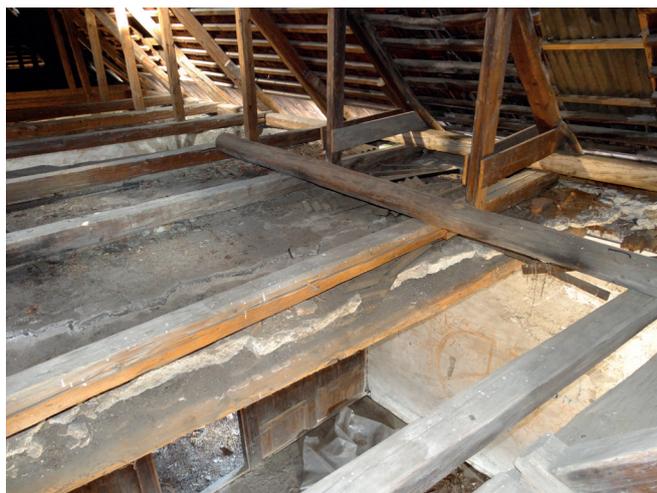
Abb.618. Eine weitere beschädigte Deckenkonstruktion

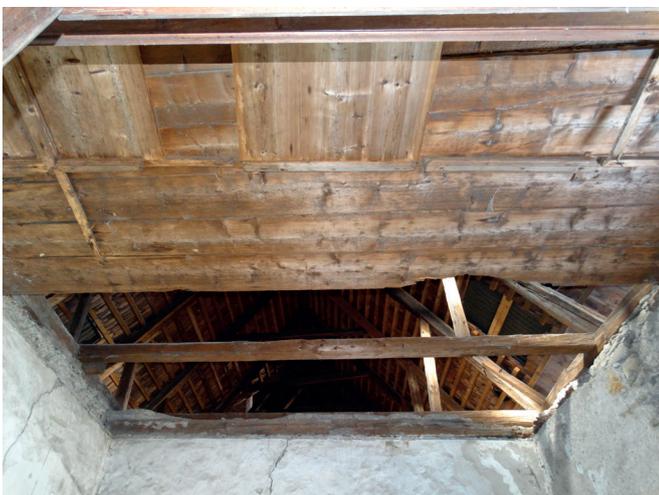
Abb.621. Eingestürzte Decke des Königszimmers - Blick aus dem Dachboden

Die Kassettendecke im Königszimmer zeigte sich bei der Aufnahme 2015 teilweise zerstört und mit großen fehlenden Teilen und Schäden. Die betonierten Böden im zweiten Obergeschoss lassen darunter eine beschädigte Deckenkonstruktion vermuten.

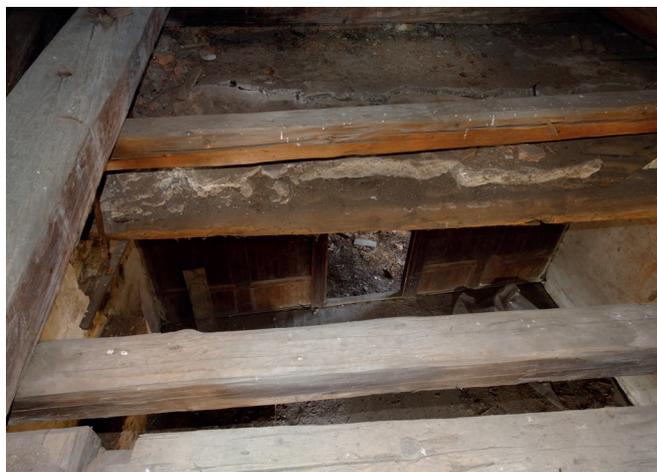
Abb.619. Eingestürzte Decke und stark beschädigte Kassettendecke

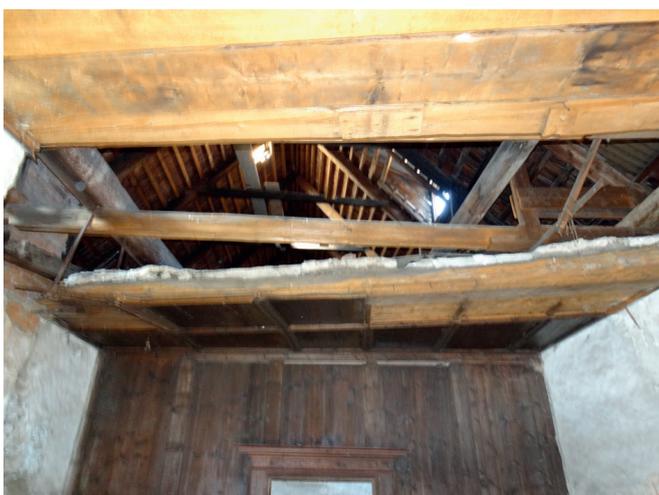
Abb.622. Blick aus dem Dachboden auf die beschädigte Deckenkonstruktion

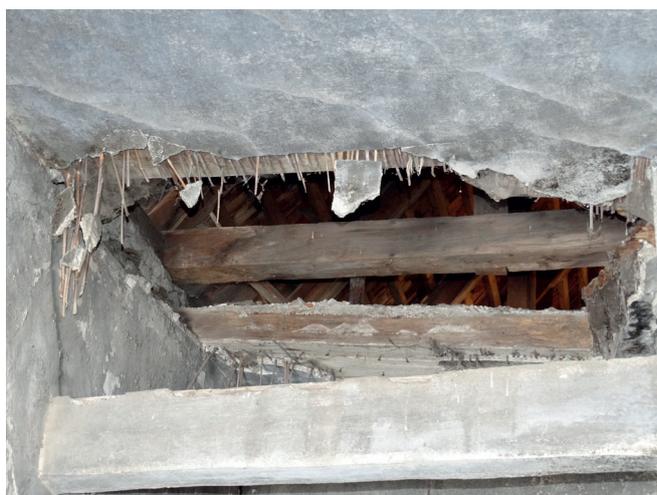
Abb.620. Eingestürzte Decke im Königszimmer
