VIVE HANFELDEN

Ein Beitrag zu einer substanzorientierten vorbereitenden Untersuchung des
Schloßes Hanfelden in Unterzeiring

MASTERARBEIT

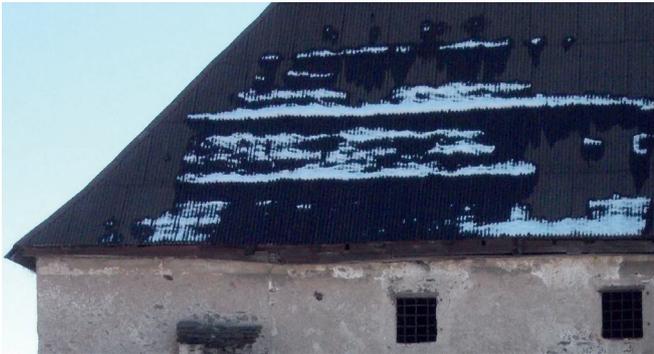
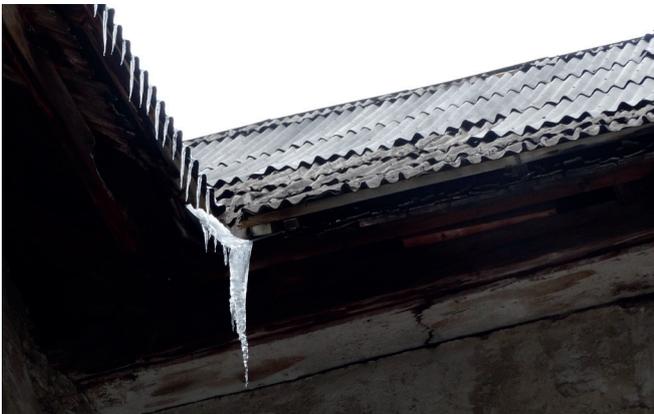
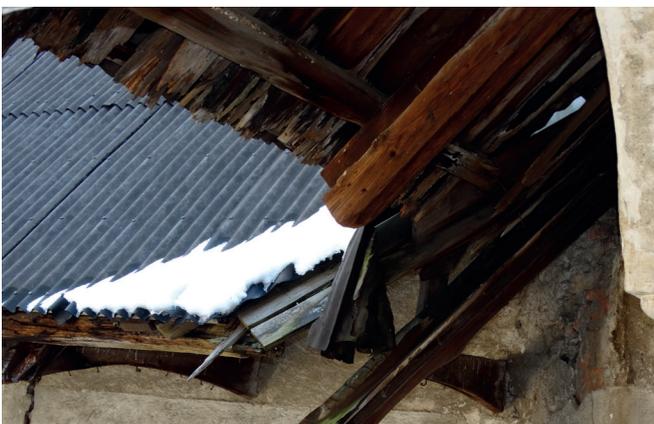
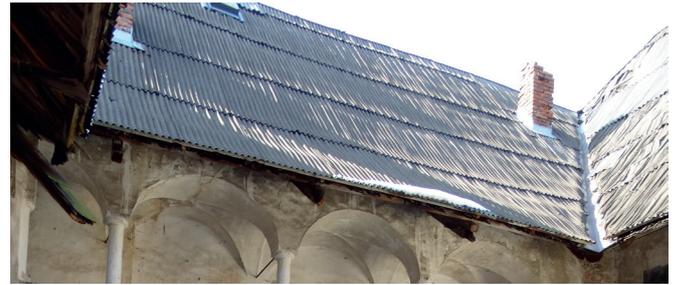
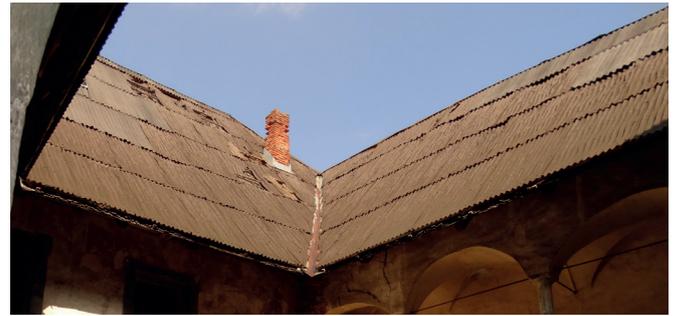
Abb.629. Dach Nordseite

Abb.630. Dachdetail Innenhof

Abb.631. Dachdetail Innenhof

Abb.632. Dach zum Innenhof

Abb.633. Dach zum Innenhof

Wie auf den Abbildungen ersichtlich wird, erscheint die Dachhaut teilweise relativ unbeschädigt und teilweise sehr sanierungsbedürftig. An den Detailabbildungen lässt sich die Unterkonstruktion des Dachüberstandes gut erkennen. Wo es statisch notwendig zur Befestigung der Dachhaut ist, sollte die beschädigte Unterkonstruktion behutsam verstärkt/rapariert oder teilweise, bei sehr starker Beschädigung, ersetzt werden. Außer an den Dachüberständen scheint die Unterkonstruktion des Daches jedoch weitgehend ohne große Schäden zu sein und bedarf keiner wesentlichen Restaurierung.

Als sofort notwendige Maßnahme sehe ich die Erneuerung des Daches des Schlosses und der vier Türme. Ist das Dach ernsthaft beschädigt, wozu es teilweise in absehbarer Zeit kommen wird, wird auch der Verfall des Schlosses fortgesetzt.

Durch das Instandsetzen der Dachhaut wird ein weiterer Wassereintritt in das Gebäude unterbunden und eine Erhaltung der darunterliegenden Bausubstanz sichergestellt.

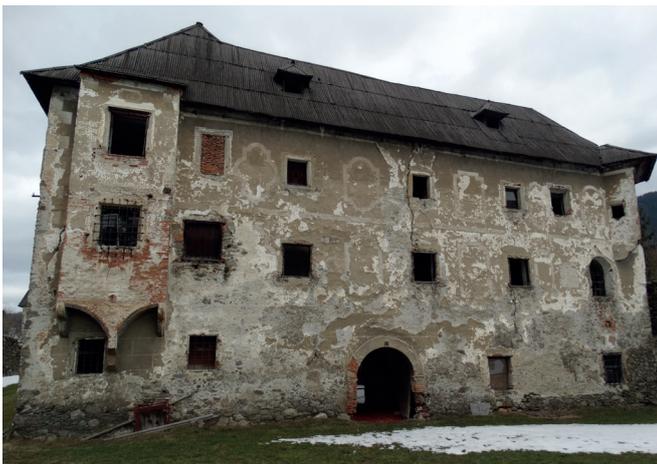
Abb.635. Südansicht mit Putzschäden

Die Restaurierung und Stabilisierung des noch vorhandenen Fassadenputzes wäre als nächster Schritt ebenfalls dringend notwendig da das Schloss ansonsten in absehbarer Zeit „nackt“ und das Erscheinungsbild wesentlich verändert sein wird. Es hätte dann eine ähnliche Erscheinung wie das Nebengebäude mit den Räumen R16 und R17. Wie in der Bauschadensanalyse bereits sichtbar wurde wurden hier die größten Veränderungen festgestellt. Der Putz ist sehr stark von den Witterungseinflüssen betroffen und an den Stellen wo er bereits beschädigt und abgeplatzt ist, wird er sich ohne erhaltende Maßnahmen in den nächsten Jahren vollständig vom Gebäude lösen. Daher sollte der noch vorhandene Putz professionell befestigt und die fehlenden Teile nach einer Materialuntersuchung des Bestandes materialgerecht ergänzt werden. Durch eine Ergänzung würde sich der Anteil der „Putzkanten“ reduzieren und die gesamte Putzfassade stabilisiert. Beispiele für den Zustand des Putzes 2015:

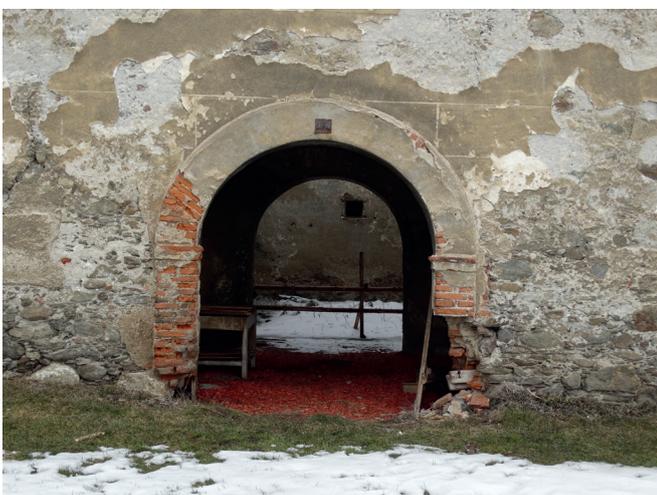
Abb.636. Eingangsportal mit Putz- und teilweise Mauerwerksschäden

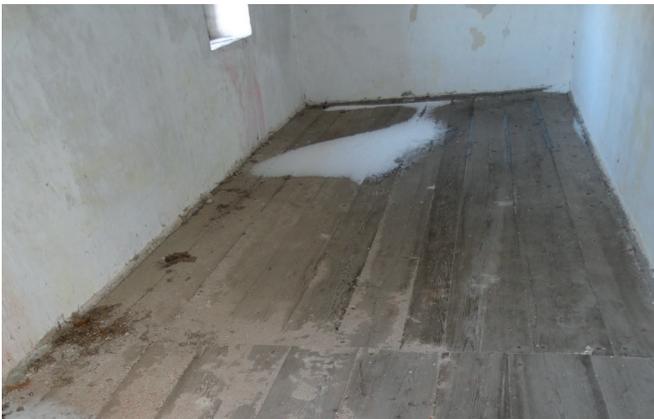
Abb.639. Durch die Fensteröffnungen eingedrungener Schnee im Raum R27

Das Einsetzen von gebäudegerechten Holzfenstern mit Glaseinsatz würde eine realistische Wiederbenützung ermöglichen. Ich sehe das Einsetzen von Glasfenstern allerdings nur als zielführend, wenn das Gebäude tatsächlich genutzt wird. Ansonsten würde ich als dauerhaftere Variante (keine Bruchgefahr) die Ergänzung der fehlenden Holzverschlüsse als notwendige und sinnvolle Maßnahme erachten. Erst wenn diese Maßnahmen gesetzt wurden sehe ich eine weitere Adaptierung als sinnvoll.

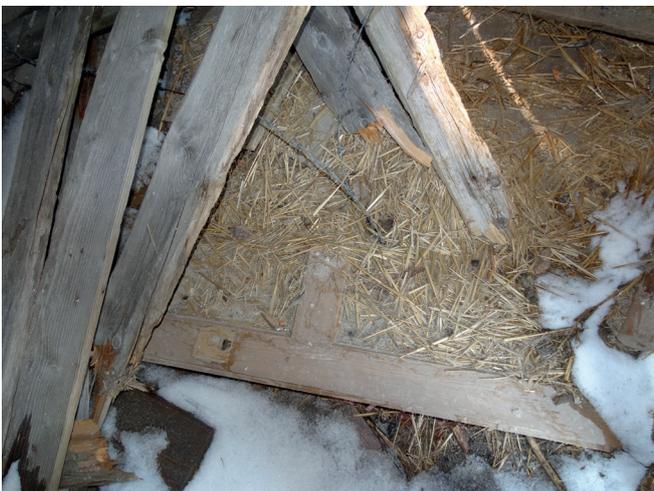
Abb.640. Feuchtigkeit im EG des Nordost-Turmes

Auch die vier Ecktürme der Umfassungsmauer sollten mit Fenstern oder Abdeckungen ausgestattet werden um ein Eindringen von Feuchtigkeit durch die Öffnungen zu verhindern. Zustand 2015:

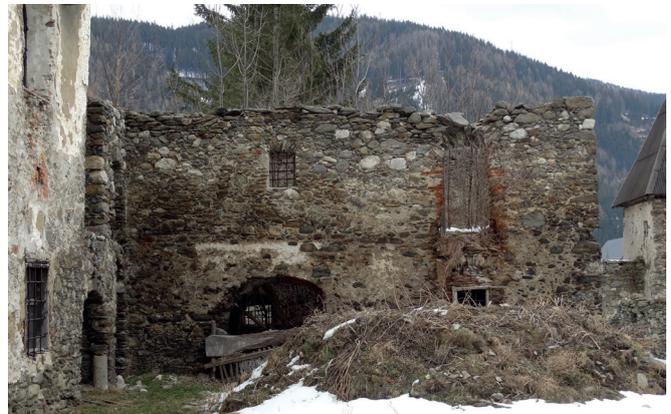
Das Nebengebäude weist starke Schäden aufgrund des fehlenden Daches auf. Eine Stabilisierung des bereits teilweise eingestürzten Gewölbes im Raum R17 sehe ich als dringend notwendig an. In weiterer Folge wäre es für die Erhaltung unbedingt notwendig, das Gebäude mit einer Dachkonstruktion zu versehen. Der erste Stock wurde durch das Fehlen derselben stark in Mitleidenschaft gezogen und bedarf einer umfassenden Sanierung, sollte das Gebäude erhalten und nicht sich selbst überlassen werden. Die Rekonstruktion des Daches nach den Fotografien der 60er Jahre (Seite 144) sehe ich als sinnvoll für das Erscheinungsbild und die Erhaltung dieses Gebäudes. Zustand im Jahr 2015:

Abb.646. Westansicht Nebengebäude; ehemals hölzerne Erschließungskonstruktion ins OG

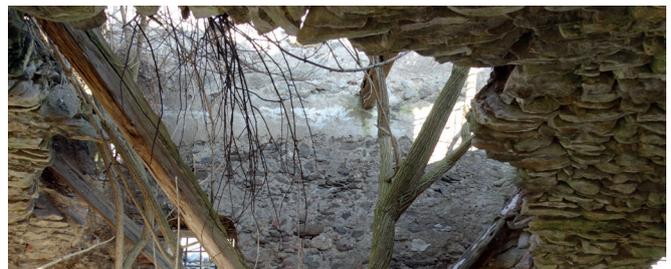
Abb.647. Eingestürzte Decke

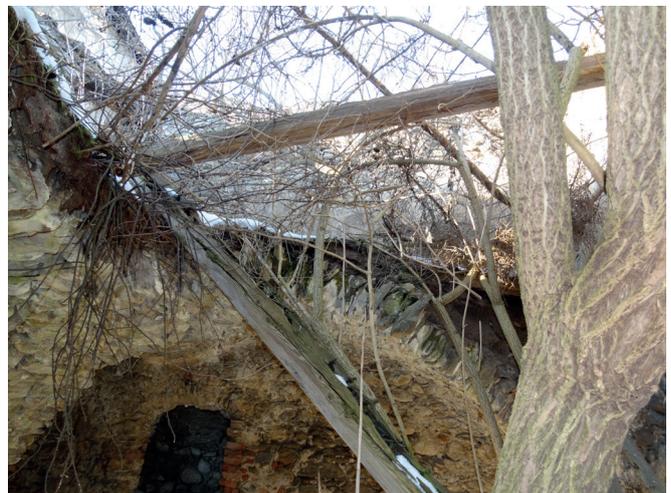
Abb.648. Detail der eingestürzten und bewachsenen Deckenkonstruktion

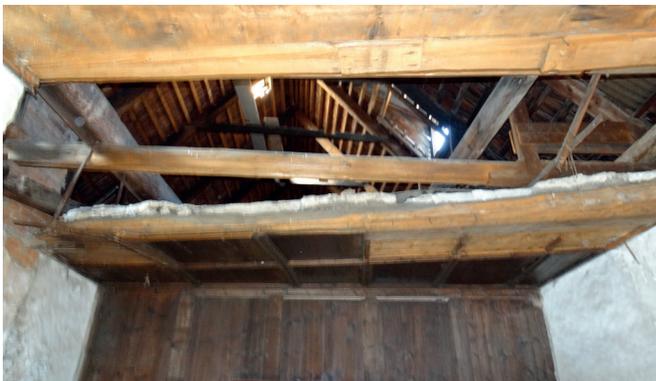
Abb.649. Deckenschäden im Königszimmer

Erst wenn ein weiteres Eindringen von Feuchtigkeit durch die Dachhaut und die Fensteröffnungen des Schlossgebäudes unterbunden wurde, sollte mit der Stabilisierung der Innenräume begonnen werden. Die Raumdecken die vor der letzten Sanierung der Dachhaut durch Wassereintritt bereits eingestürzt sind sollten mit neuen Holzbalken behutsam ersetzt/ergänzt werden um dort einen weiteren Verfall sowie eine Gefährdung beim Betreten des Schlosses zu vermindern.

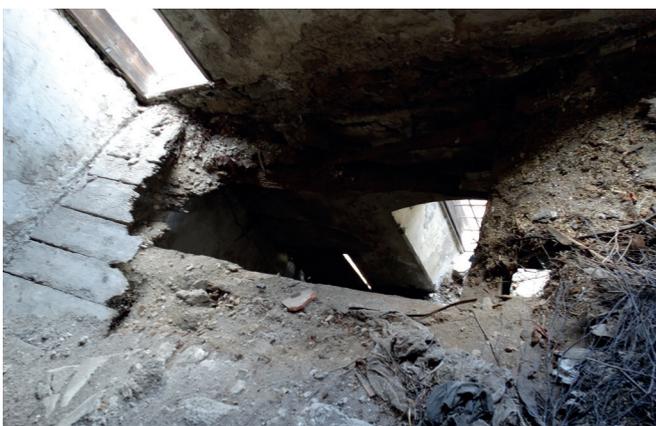
Abb.650. Eingestürzter Fußboden im Raum R37

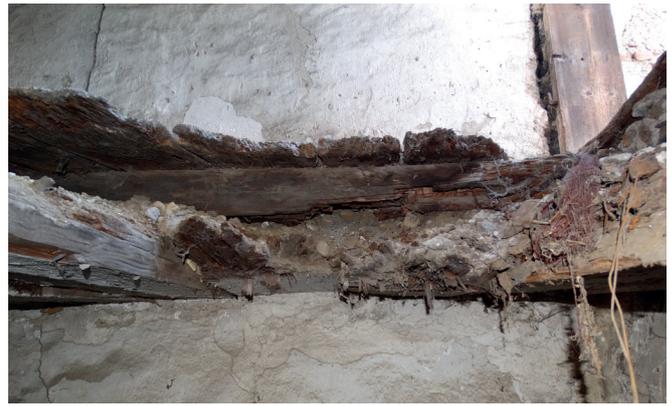
Abb.651. Fußbodendetail im Raum R21
